吉安市中心城区雨污管网及配套设施建设 综合服务项目工程“8·6”中毒和窒息事故 调查报告

2022年8月6日14时42分许，在吉安市中心城区雨污管网及配套设施建设综合服务项目(河西片区)井冈山大道与大桥西路交叉路口下窨井清淤施工作业过程中，发生一起中毒和窒息事故，造成2人死亡，直接经济损失约295万元。

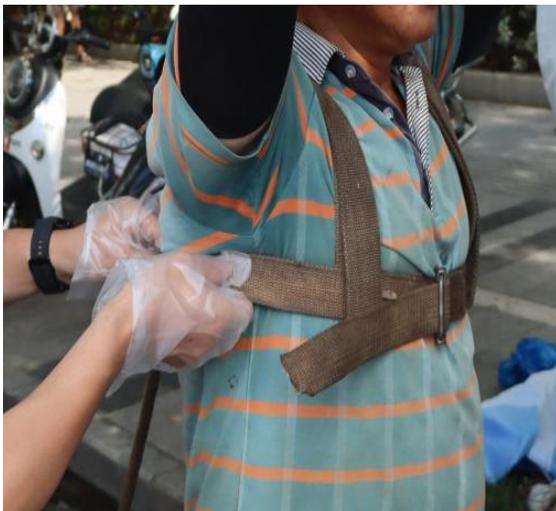
图 2：事故安全带佩戴效果图

现场作业方面:丰诚环保公司的四人作业组违反《城镇排水管道维护安全技术规程》(CJJ 6-2009)井下作业有关安全管理规定,下井作业人员未经专业安全技术培训、考核,不具备下井作业资格,下井作业未履行审批手续,下井作业前未检测井下有害气体;陈明海井下作业时未进行连续气体检测,未佩戴隔离式防毒面具,未正确佩戴悬挂双背带式安全带,实际佩戴的安全带在作业人员腿部、腰部没有绑带,在人体悬空托起时防护不牢固,导致救援时陈明海从安全带中滑脱落水;罗海林缺少应急救援知识及能力,且未穿戴任何防护和保障装备直接下井施救;现场作业井上人员缺少应急救援常识,在陈明海发生事故时未第一时间上报和求救,自行盲目施救,在罗海林救援失败后才上报和求救,导致事故死亡扩大。

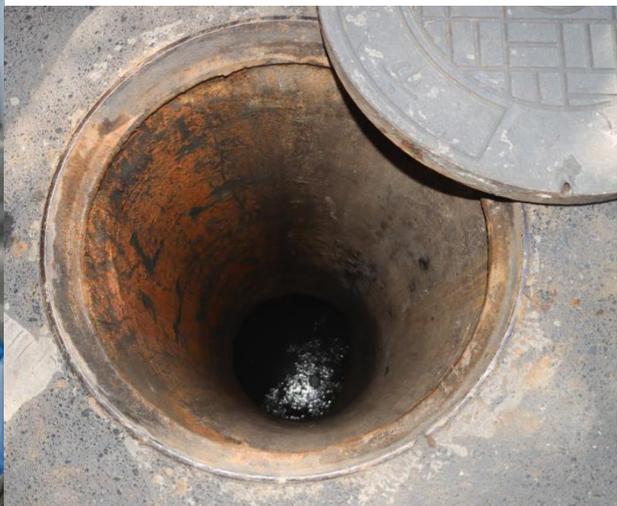
风十多分钟（中途关闭了井盖几分钟），未进行井下气体检测，陈明海就下井作业（该井深约 6.4 米，井内水深约 1.5 米）。下井后，陈明海出现不适迹象后呼叫同伴并向上招手，井上三人（朱忠红、罗海林、陈嘉友）立即将陈明海拉起，在上拉过程中（从井底上拉约 1 米时）陈明海从身上的安全带滑脱掉入井下水中。罗海林在未穿戴任何防护用品用具的情况下即下井施救，在下井的绳梯上失去意识落入水中。

图 3：事故井照片
