# 吉安新干县新衡矿业有限公司“3·16” 较大冒顶片帮事故调查报告

吉安市政府事故调查组

2023 年 10 月

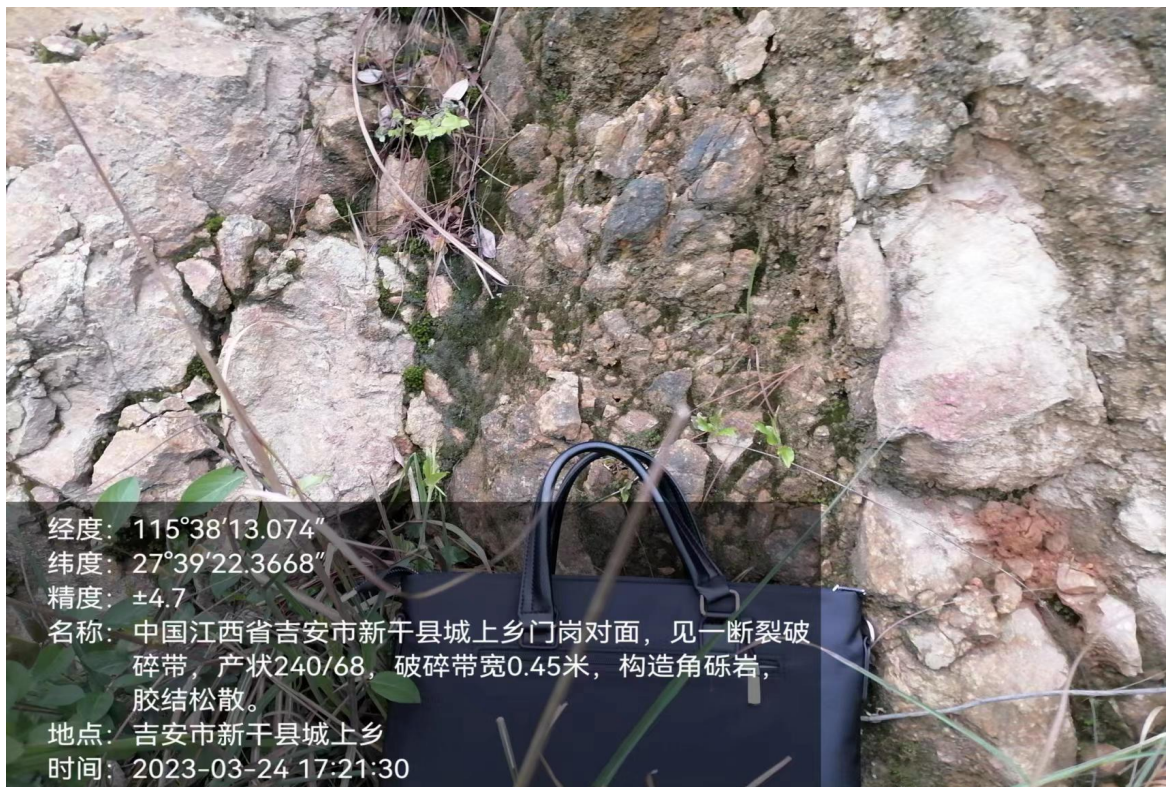
通过地质调查，事故点以上地表观察到该组断裂出现的构造特征：在 D1 点断裂面产状为： $235^{\circ} \angle 65^{\circ}$ ，裂隙面光滑；D2

点见 0.45m 构造破碎带，产状为： $240^{\circ} \angle 68^{\circ}$ ，构造角砾岩胶结松散，手可剥落。D1 与 D2 两点平面宽约 56 米，两点之间在地形地貌上又构成了一山沟负地形。在构造东南侧延伸方向上（即 D3 点），矿山打了两个机井，两井相距约 10 米，第一个井未见水，为枯井，岩性为深灰色熔结凝灰岩；第二个井见水，岩性与第一个井不同，多为破碎角砾岩，呈灰黄色角砾岩，成份为凝灰岩，说明两井之间存在一个地质界面，即为 F2 断裂面。综上所述，北西向断裂构造（F2）是存在的，且为成矿期后发育的破坏性断裂构造。

北西 320 方向的断裂构造带（F2）露头

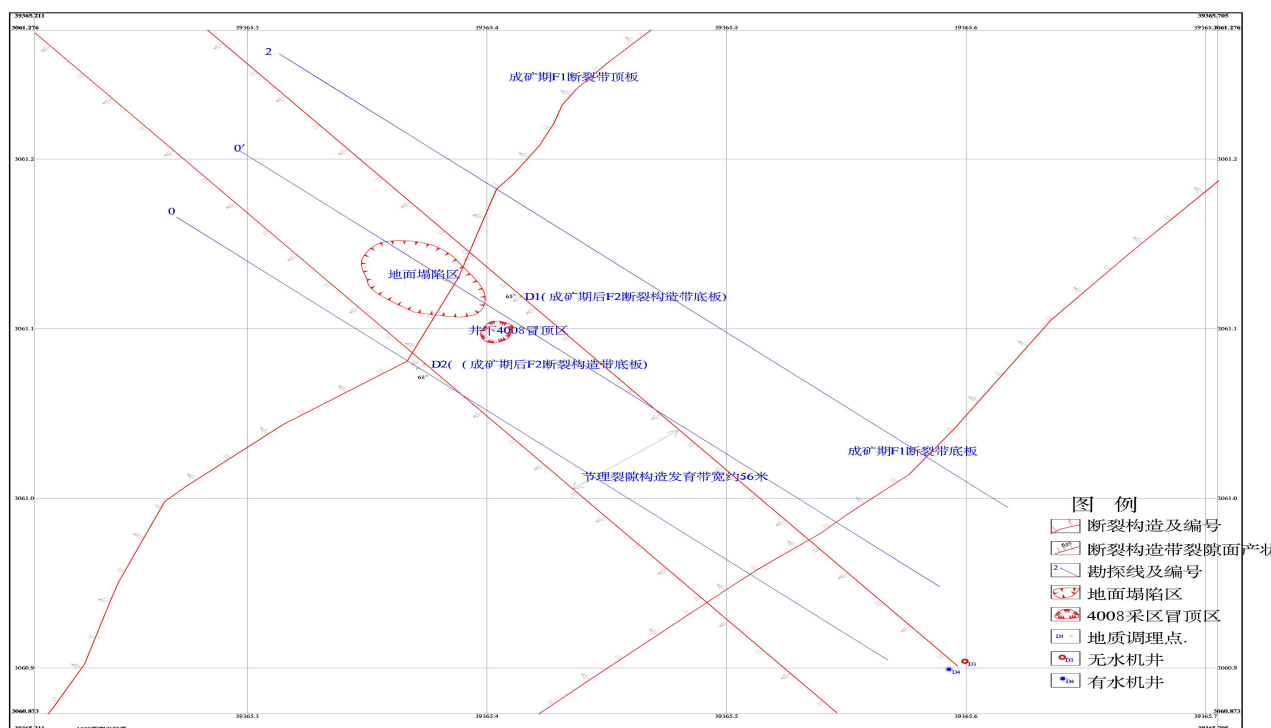
事故地段为两组断裂构造的交汇处,即成矿期北东向主断裂构造与成矿期后北西向断裂构造的交汇处,成矿期北东向主断裂构造特征在《江西新干县新衡矿区萤石矿(整合)资源储量报告》中有详细阐述,且该处是富矿的厚大矿体,由于事故地段为由北东向成矿主断裂与北西向后期发育的次一级断裂两组构造的交汇处,使得该地段矿岩成为不稳固的矿岩。

新干县新衡矿业有限公司江西新干新衡萤石矿塌陷区地质构造分析示意图

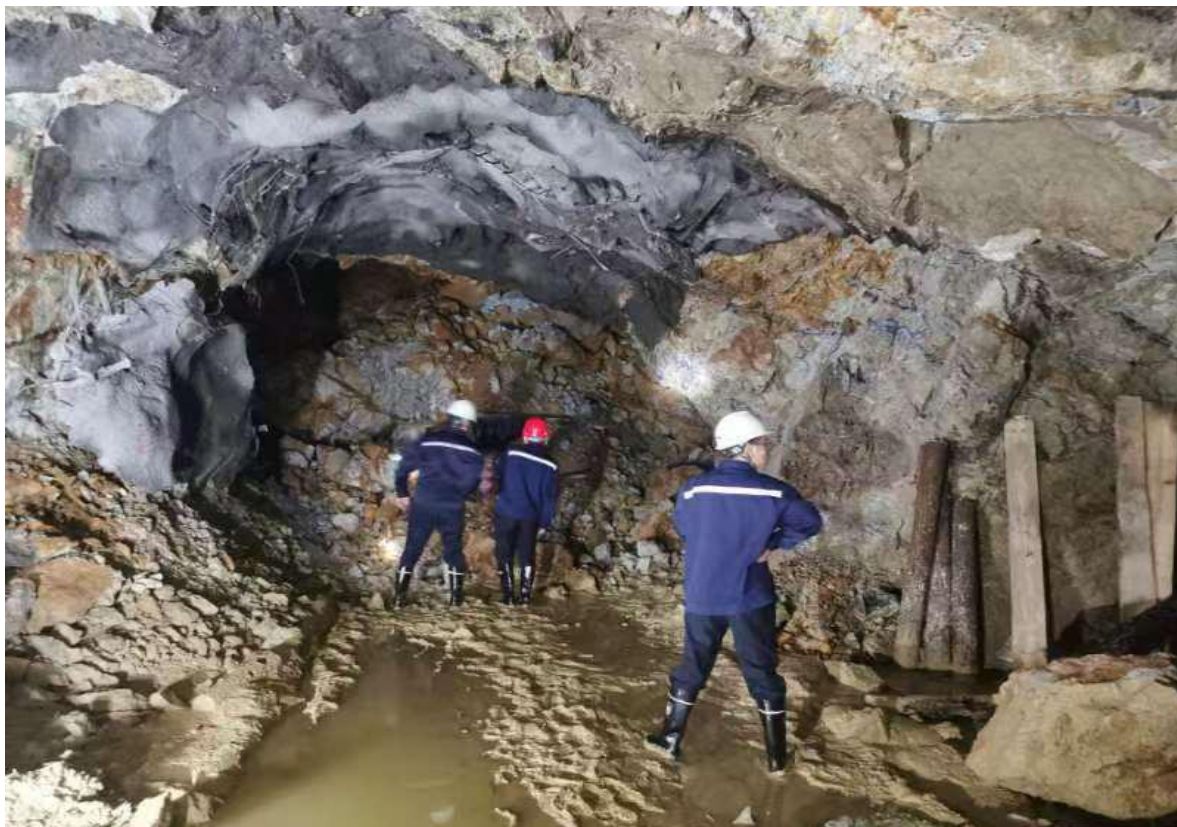
事故地点位于 4008 采场西出矿巷道（4006 采场与 4008 采场之间矿柱中间出矿巷道，4008 采场于 2023 年 3 月 14 日放矿结束，4006 采场已全部进行了充填）第 3 号至第 5 号出矿进路之间，该处巷道处于多条平行断裂构造破碎带之下，断裂构造破

碎带垮塌造成西出矿巷道顶帮大量矿石冒落（约 1500 吨），将西出矿巷道 4008 采场第 3 号至第 5 号出矿进路之间堵塞近半。

**4008 采场西出矿巷道事故点现场情况**

矿山地质条件复杂但未采取有效的防范措施。新衡萤石矿四中段 4008 采场放空后，形成斜长方体的采空区。4008 采场空场法回采暴露面积大、时间长。同时，矿柱处于破碎带中，局部裂隙发育和泥化、渗水，且存在夹石与断裂构造，在重力及应力共同作用下，4008 采场西出矿巷第 3 个出矿进路以北 1 米左右处至第 5 个出矿进路间处在矿柱破碎带中，企业对地质条件复杂的破碎带支护不合理，仅用 1.5 米锚杆挂网加喷浆的支护方法，无法满足大面积破碎带巷道支护需要，这是处在破碎带中的出矿巷道顶帮发生大面积垮塌的直接原因。

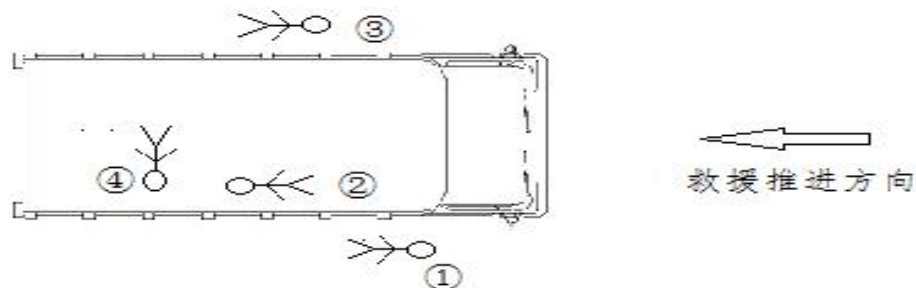
事故发生时，有 6 人在 4008 采场西出矿巷道第 3 号至第 5 号出矿进路之间进行卸车和充填挡墙砌筑作业。充填队队长廖文生在出矿巷道运输材料汽车的头部（车头朝外的出矿巷道方位），2 人在运输车辆上卸运充填挡墙用加气砼砖，3 人在砌筑充填挡墙，其中 2 人在挡墙左右两侧，1 人在挡墙中间。

事故现场遇难人员位置示意图
