# 吉安永丰康瑞九颂·贤仕府“2·19” 一般高处坠落瞒报事故调查报告

吉安市政府事故调查组

2024 年 1 月 29 日

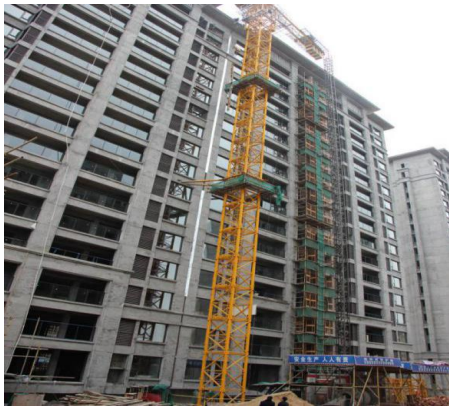
图 1

2023年2月19日09时30分许，永乐公司塔机施工作业人员李某、周某生、李某军和王某庆（死者）进入康瑞九颂·贤仕府二期项目工程13#楼塔机（设备型号QTZ80(WA6010-6A)）（见图1）施工现场，李某电话联系东润公司现场管理人员陈某遂报告将开展拆卸塔机工作，并开始对施工作业区域布置安全警戒，作业人员各自佩戴相应的劳动防护用品。10时50分许，东润公

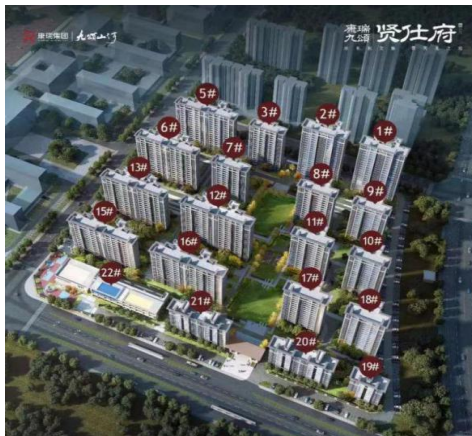
图 3

康瑞九颂·贤仕府二期项目工程位于江西省吉安市永丰县迎宾大道以西、祥和大道以北，总建筑面积 111912.43 平方米，工程包括 2#、3#、5#、6#、7#、12#、13#、15#、16#、大门及二期地下室，其中地下室一层，2#楼为 23 层，3#、5#、6#、7#、12#楼为 18 层，13#楼 17 层，15#、16#楼为 15 层。事故发生在 13#楼（见图 3），施工作业人员在拆除 12 楼层塔机附墙件时直接坠落至塔机靠墙左侧地面（见图 4），坠落高度约 32 米，事发时项目工程各楼主体结构已建设完成。

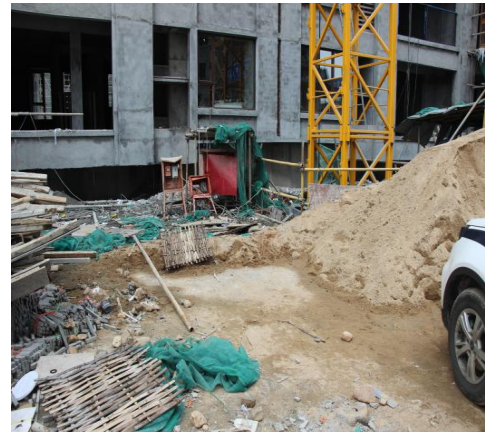
图 4

永乐公司作业人员王某庆在拆除塔机过程中未悬挂安全带，

违规进行高空塔机拆除作业，站立不稳，致其从约 32 米的高处坠地。
