# 吉林化纤股份有限公司“2·27”较大中毒 事故调查报告

吉林省人民政府事故调查组

2021 年 4 月

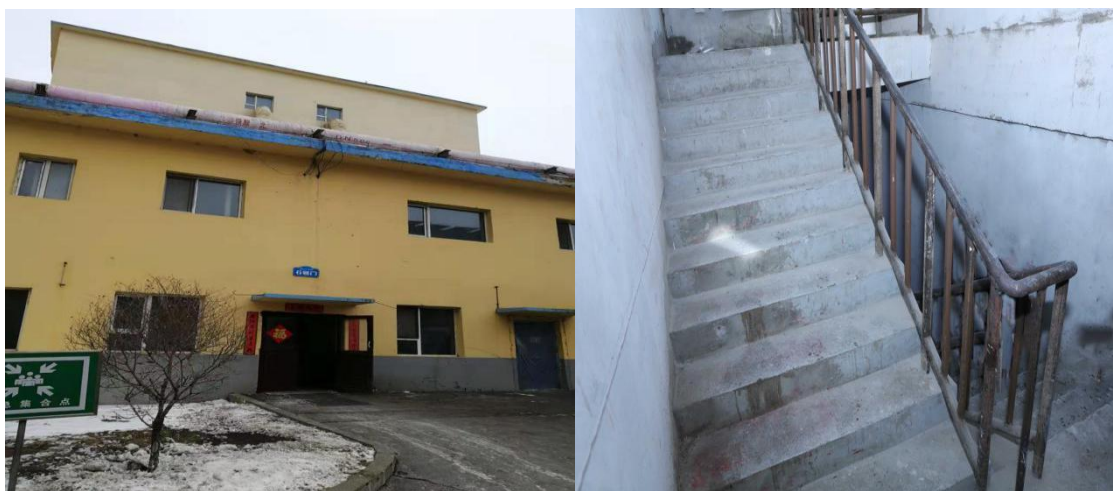
图一 长丝八车间 6 号门及三楼楼梯间

23 时 03 分，孙丽敏电话联系荆玉生，电话无人接听。之后，王贺与长丝八车间通风工石博去三楼查看，在接近三楼的楼梯缓台处发现荆玉生头向下方仰倒在楼梯上且头部及地面有血迹，二人判断无法施救后，石博到一楼寻求救援，王贺返回二楼软水间平台，使用对讲机将情况告诉了孙丽敏。在此期间，新原液车间脱泡岗岗位工人王勇（事故中死亡）和程凯（事故中死亡）在控制室听到孙丽敏与王贺对讲机对话内容后，自行上楼施救。

23 时 15 分许，新原液车间工艺值班长赵明辉听到求救后与另一人戴防毒口罩由一楼进入楼梯间，在靠近三楼楼梯缓台附近看到倒下的五人，准备施救时中毒从楼梯滚下获救，另一人无法施救回到一楼。

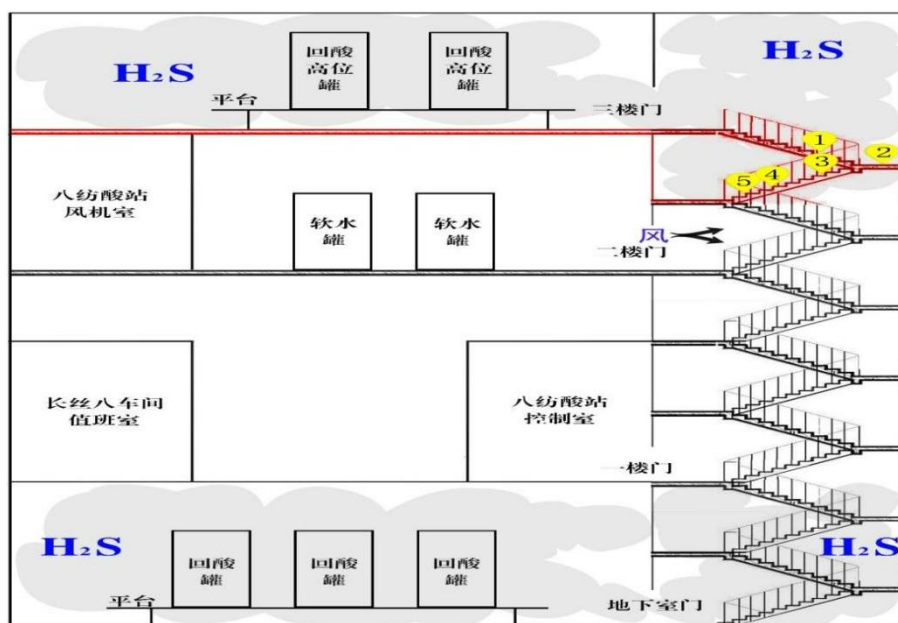
图三 硫化氢扩散示意图

**经调查认定，事故直接原因为：**长丝八车间部分排风机停电停止运行，该车间三楼回酸高位罐酸液中逸出的硫化氢无法经排风管道排出，致硫化氢从高位罐顶部敞口处逸出，并扩散到楼梯间内。硫化氢在楼梯间内大量聚集，达到致死浓度。荆玉生在经楼梯间前往三楼作业岗位途中，吸入硫化氢中毒，在对荆玉生施救过程中多人中毒，导致事故后果扩大。

运行，八纺酸站排风系统依托的 17、19 号纺丝排风机也在停机范围内。八纺酸站 3 座地下回酸罐和三楼 2 座回酸高位罐内含有硫化氢<sup>①</sup>的有害气体通过罐顶部敞口位置逸出，进入八纺酸站地下室和三楼空间。三楼未设置事故通风系统，地下室环境排风机未启动。

因三楼防火门两侧缝隙较大，最宽处达 4cm 左右，三楼空间内硫化氢从门侧缝隙扩散到楼梯间内，并沿楼梯向下扩散。二楼软水间与楼梯间相通的门未关闭，软水间与另一侧连通室外的门未完全关闭，空气经软水间向楼梯间内吹入，形成向上和向下的气流。上升气流延缓了三楼硫化氢向下扩散的速度，因此在二层和三层的楼梯间空间大量聚集。

注：图中①②③④⑤为送医后死亡人员中毒倒地位置

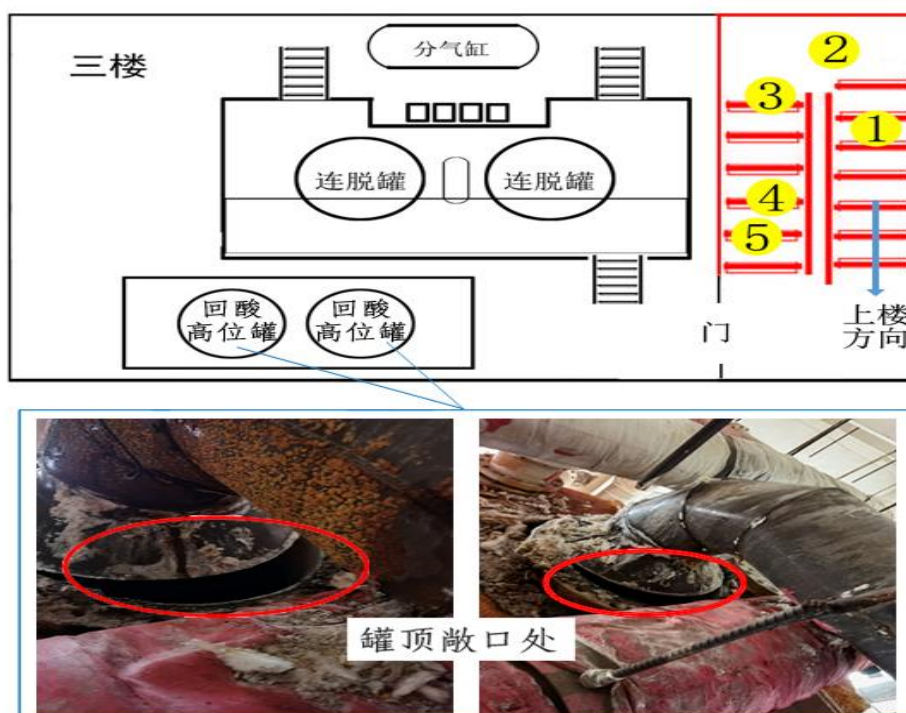
图四 长丝八车间三楼设备情况

**八纺酸站排风系统。**八纺酸站设有局部排风系统和环境排风系统。长丝八车间二楼设有八纺酸站风机室，布置 2 台局部排风机（1 用 1 备）和 1 台环境排风机。局部排风机吸风口位于八纺酸站地下室地下回酸罐和三楼回酸高位罐顶部，排风机出口管道连接排风主管道；环境排风机吸风口位于地下室，对地下室进行环境排风，排风口通向大气，三楼未设置事故通风系统。

（1）重要安全设备缺失。八纺酸站地下室和三楼等可能产生硫化氢泄漏的场所均未按规定<sup>①</sup>设置固定式有毒气体报警装置；八纺酸站三楼未按规定<sup>②</sup>设置事故通风系统，排风管道改造后原风机停机报警失效；纺丝生产工艺装置未严格按照规定<sup>③</sup>全线采用 DCS 集散式自动控制系统；纺丝排风机未按规定<sup>④</sup>采用双回路电源供电。

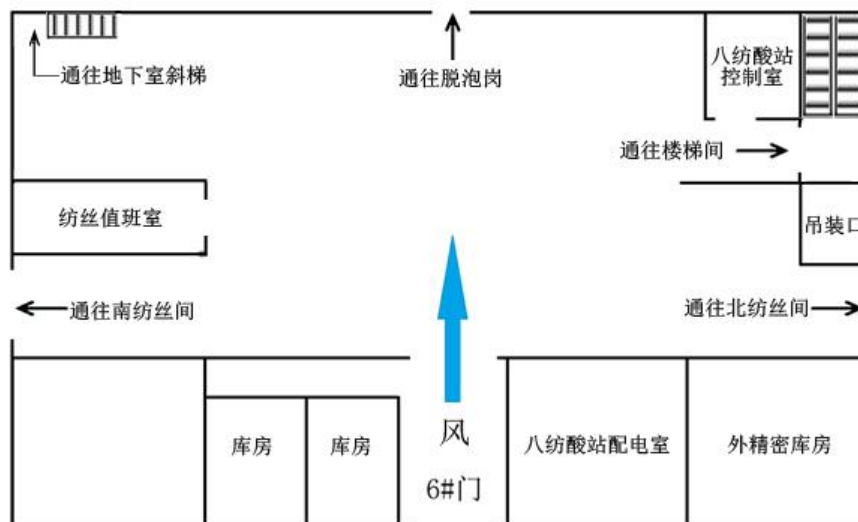
图五 长丝八车间一楼 6 号门门厅示意图

停电时，一楼地下室内 2 台回酸泵也停止运行，值班司泵工立即进入地下室启动了另外 2 台备用回酸泵。因 17、19 号风机停止运行，地下室内三座酸罐也从敞口处溢出硫化氢气体，21 点 55 分，司泵工所携带的便携式有毒气体检测仪显示地下室硫化氢气体浓度已达 100PPM（检测上限）。现场模拟实验显示，设置在地下室下部的环境排风机虽未启动，但在“烟囱效应”作用下，将地下回酸罐逸出的部分硫化氢经环境排风管道排至室外。同时，持续逸出的硫化氢也通过与一楼相通的吊装口、斜梯口和楼梯间向上扩散至一楼门厅，司泵工发现硫化氢气体浓度超标后，立即打开了长丝八车间 6 号门，室外新风进入一楼门厅，使扩散到一楼的硫化氢得到稀释，因此，车间一楼未形成使人中毒的环境。
