# 吉林省大多天盛金属陶瓷技术有限公司 宁夏分公司“6·28”V字型混料机 爆炸事故调查报告

2021年6月28日10时10分许，银川经济技术开发区发祥东路85号吉林省大多天盛金属陶瓷技术有限公司宁夏分公司混料车间发生V字型混料机爆炸事故，造成3人死亡，1人重伤。

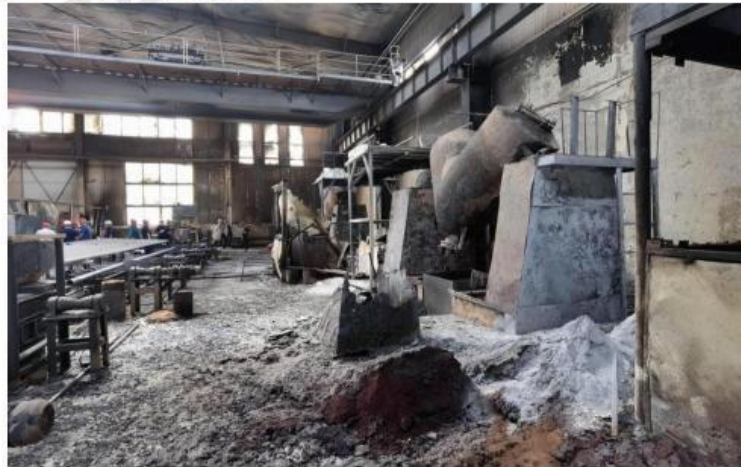
图 2：事故区域混料间概貌

事故现场位于银川市经济技术开发区发祥东路 85 号宁夏大多公司的厂区 2 号钢结构单层车间，附房砖混结构。其西侧为 1 号车间、北侧为宁夏长润电投实业有限公司栅栏，东侧围墙外为空地，南侧为西部滩免皮草进出口公司北围墙。2 号车间坐东朝西，南北宽 73.2 米，东西长 98.4 米，高 12.3 米（附房南北宽 12 米，东西长 98.4 米，配电室高 5.4 米，其余部分高 3.6 米）。2 号车间内西北角使用彩钢板隔墙分隔出东西长 27.5 米、南北长 14.3 米的隔间，彩钢隔墙高度 2.5 米，上部未封顶，形成一面积为 393.25 平方米的工作区域，该区域为车间内混料、装料工段，简称混料区。爆炸事故发生在此工作区域，现场有 2 台 V 字型混料机、填料平台、筛料机、填料机和油管架和部分硅粉、氧化铁粉、铝粉及陶瓷残渣。

经走访询问、现场勘验及指认核实，1 号 V 字型混料机为企业购置，2 号 V 字型混料机为企业自制，采用钢板（C20 碳钢材质）进行焊接组装而成，2 台 V 字型混料机中间设置有操作平台。混料区西北角上方屋顶有明显的圆形击穿痕迹，该痕迹彩钢结构边缘可见高温熔融痕迹，吊车北侧尽头处正上方可见一高温熔穿痕迹，2 号混料机正上方彩钢结构房顶可见一高温熔失空洞（直径约 3.5 米），2 号混料机正对的混料区南墙彩钢结构呈向外冲击掀翻痕迹，倒塌变形痕迹向两侧依次减轻。东墙彩钢结构向西侧倾倒，表面可见高温变形痕迹。事故现场呈现以 2 号 V 字型混

料机为中心向外抛出大量熔融残留物区域。由此确定，爆炸事故中心区位于2号V字型混料机处。

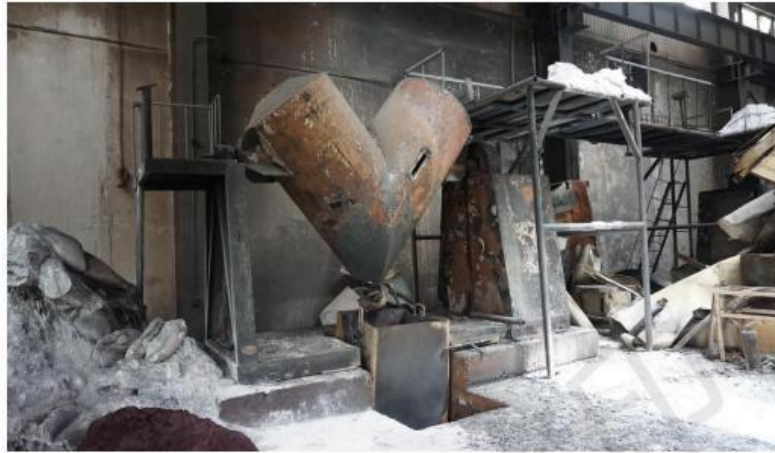
图 3：事故区域 V 字型混料机外貌

结合询问情况，分析现场尸体位置及尸体姿态，混合物料飞溅熔融残留物分布情况，对照现场设备受热变形变色情况，2号V字型混料机卸料口及左下部熔失洞口情况，确定起爆点位于2号V字型混料机内部距底部卸料口向上约43厘米处。

此次事故直接原因为卸料过程中，员工梁德海使用不锈钢工具清理 2 号 V 字型混料机内壁附着的铝粉和三氧化二铁粉混合物料时，不锈钢工具与混料机内壁摩擦撞击形成点火源，导致混料机内混合物料发生瞬间燃爆。爆炸产生的高温熔融飞溅物抛至 1 号混料机下部料筐，继而引发 1 号混料机内物料发生爆炸。

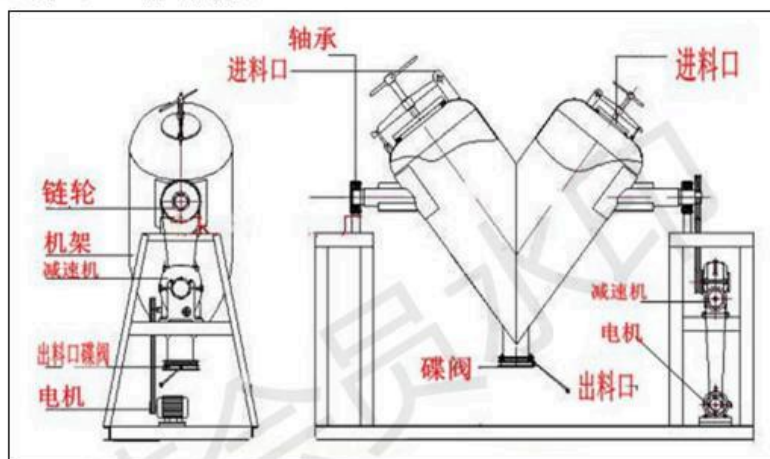
图 5：事故现场的 V 字型混料机示意图

混料机下方放置的料筐。卸料时，由于混合物料在出料口有堆积现象和挂壁情况，通常需打开混料机装料口盖子，工人在装料口使用不锈钢工具（长约 3 米，壁厚 0.9 厘米，弧形外径 10 厘米的装料管）对物料进行清理、刮铲，使用橡皮锤对混料机外壁敲打从而使挂壁物料脱落。

4、不能排除不锈钢与碳钢的撞击产生火花引爆物料的可能性。通过金属打火引燃物料的实验，用金属打火机打出火花，使火花落于混合物料表面，物料表面发生明显的燃烧放热反应，并伴有白色烟雾，燃烧残留物呈灰白色，与事故现场熔融残留物外观一致。查阅资料可知，镁棒打出火花温度约为 2100 摄氏度左右，而不锈钢金属碰撞产生火花温度可达 2900 摄氏度左右，可证明，不锈钢工具触碰 V 字型混料机表面时产生的火花能量足够引燃混合物料致使能量聚集发生爆炸。
