# 吉水县电镀集控区环保开发有限公司

## “6.21”淹溺事故调查报告

吉水县电镀集控区环保开发有限公司

2021年8月4日

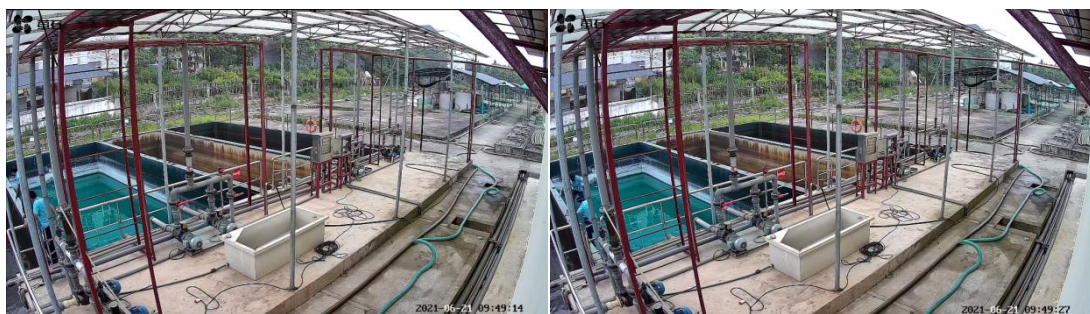
9时49分27秒,抽泥泵上的绳索突然松动,温立业与谢先财同时摔落污水收集池内。

环保开发公司水电工温立业在未经作业审批、未采取安全防护措施的情况下，擅自进入有限空间危险区域作业（抽污泥操作），谢先财与温立业一起拉动抽泥泵时绳索突然松动，两人同时摔落污水收集池，是造成事故发生的直接原因。
