# 吉阳“10·11”中交海南总部基地项目电梯 安装工人坠亡事故调查报告

2022年10月11日下午15时40分左右，中交海南总部基地项目B地块(以下简称B地块)工地，发生一起电梯安装工人坠亡事故，造成1人死亡。

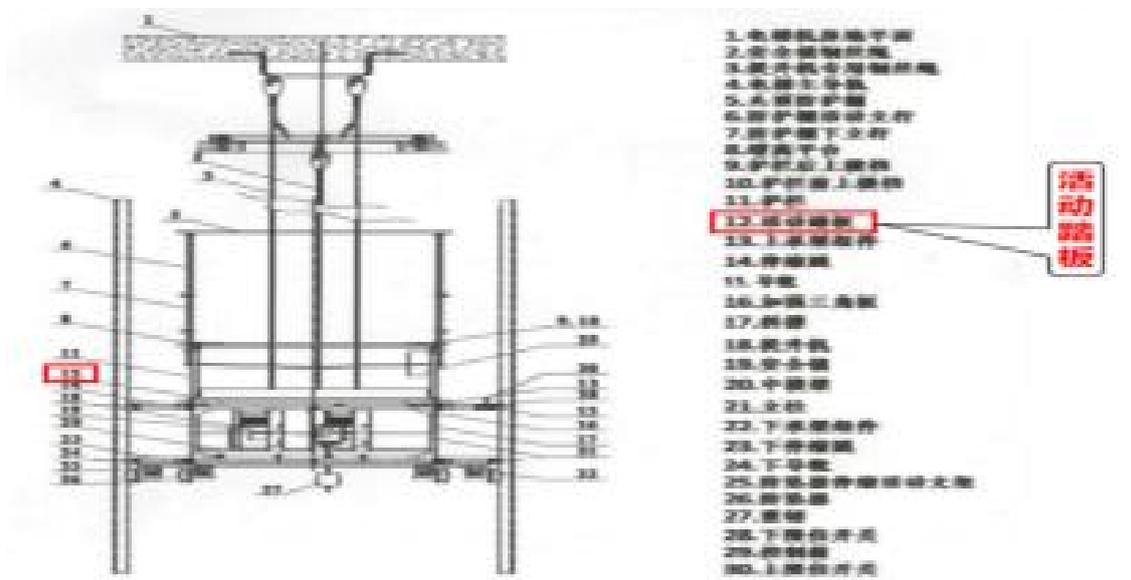
3、电梯结构安全设计附图中：有封挡操作平台与电梯井口间缝隙的抽拉式活动踏板的设计。活动踏板抽开后，可以封挡部分操作平台与电梯井口间的缝隙。活动踏板在电梯施工作业平台上的位置情况见下图：

专业分包公司提交，经过总包和监理审批的《中交海南总部基地项目 B 地块电梯安装工程专项施工方案》中第十五部分施工安全保证措施中第 C 项电梯移动作业平台高考作业安全措施中要求：6、作业工人无论在施工过程中或进出作业平台过程中必须保证安全带扣系挂在护栏上或生命绳上。作业人员在离开移动作业平台前，须先将活动踏板拉开，保证与层门地坎间隙 $\leq 150\text{mm}$ ，才能离开平台。

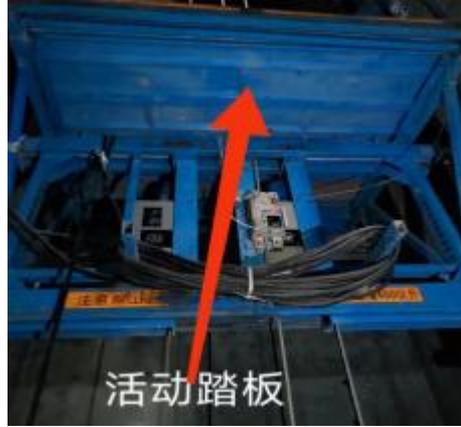
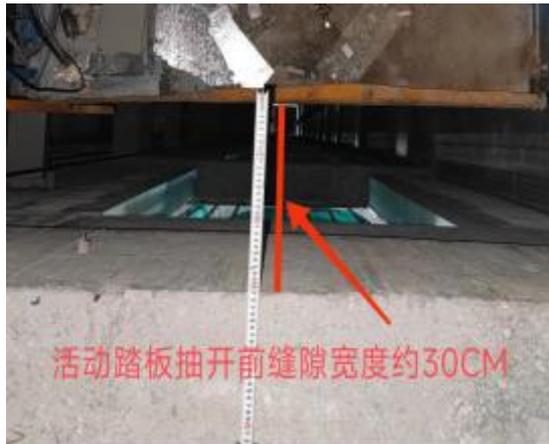
台与电梯井口的缝隙宽度约为 30cm。平台活动踏板打开后，电梯作业平台与电梯井口的缝隙宽度小于 15CM。该宽度满足《电梯安装验收规范》（GB/T10060-2011）第 5.3.3.3 中第 c 条的规定：2)在平台与通道门的门槛之间不能有可通过直径 0.15m 球体的间隙；3)完全打开的层门板与平台边缘之间的水平间隙不能超过 0.15m，除非采取了附加的预防措施来防止坠入井道。

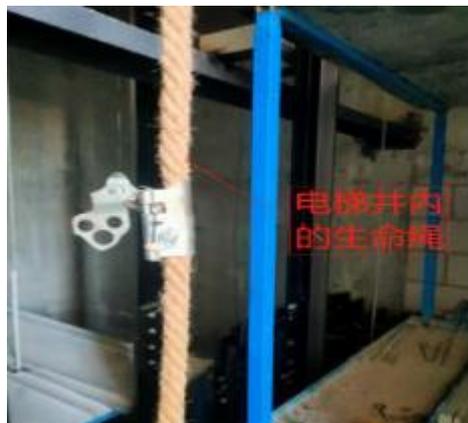
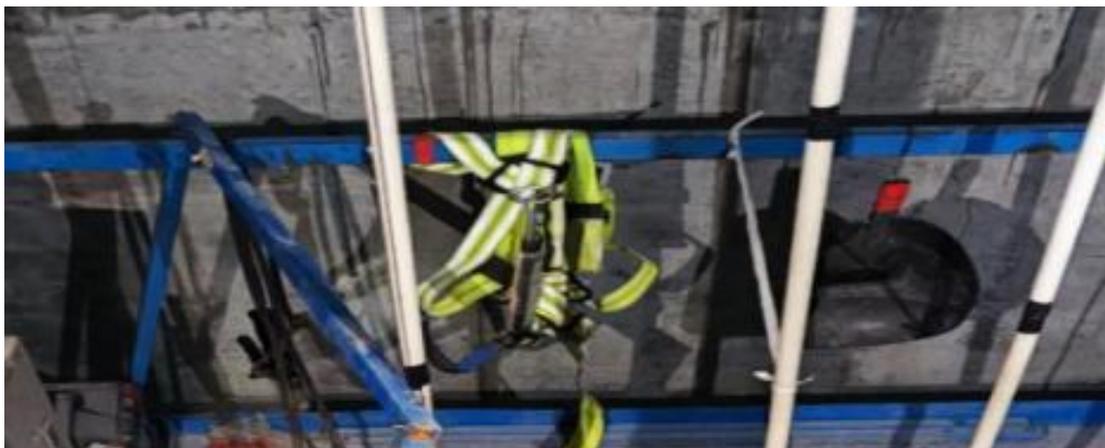
2. 经过现场查勘，事故发生现场施工电梯井道内安装有进出电梯井口系挂安全带的生命绳（生命绳）。
