喀什地区叶城县铁提乡 8 村排水工程“7·18” 较大坍塌事故调查报告

2022 年 7 月 18 日 20 时 34 分许，叶城县铁提乡 8 村排水工程施工过程中发生一起坍塌事故，造成 7 名施工人员被掩埋，其中 5 人经抢救无效死亡、2 人轻伤，事故直接经济损失约 762 万元。

喀什地区叶城县铁提乡 8 村排水工程

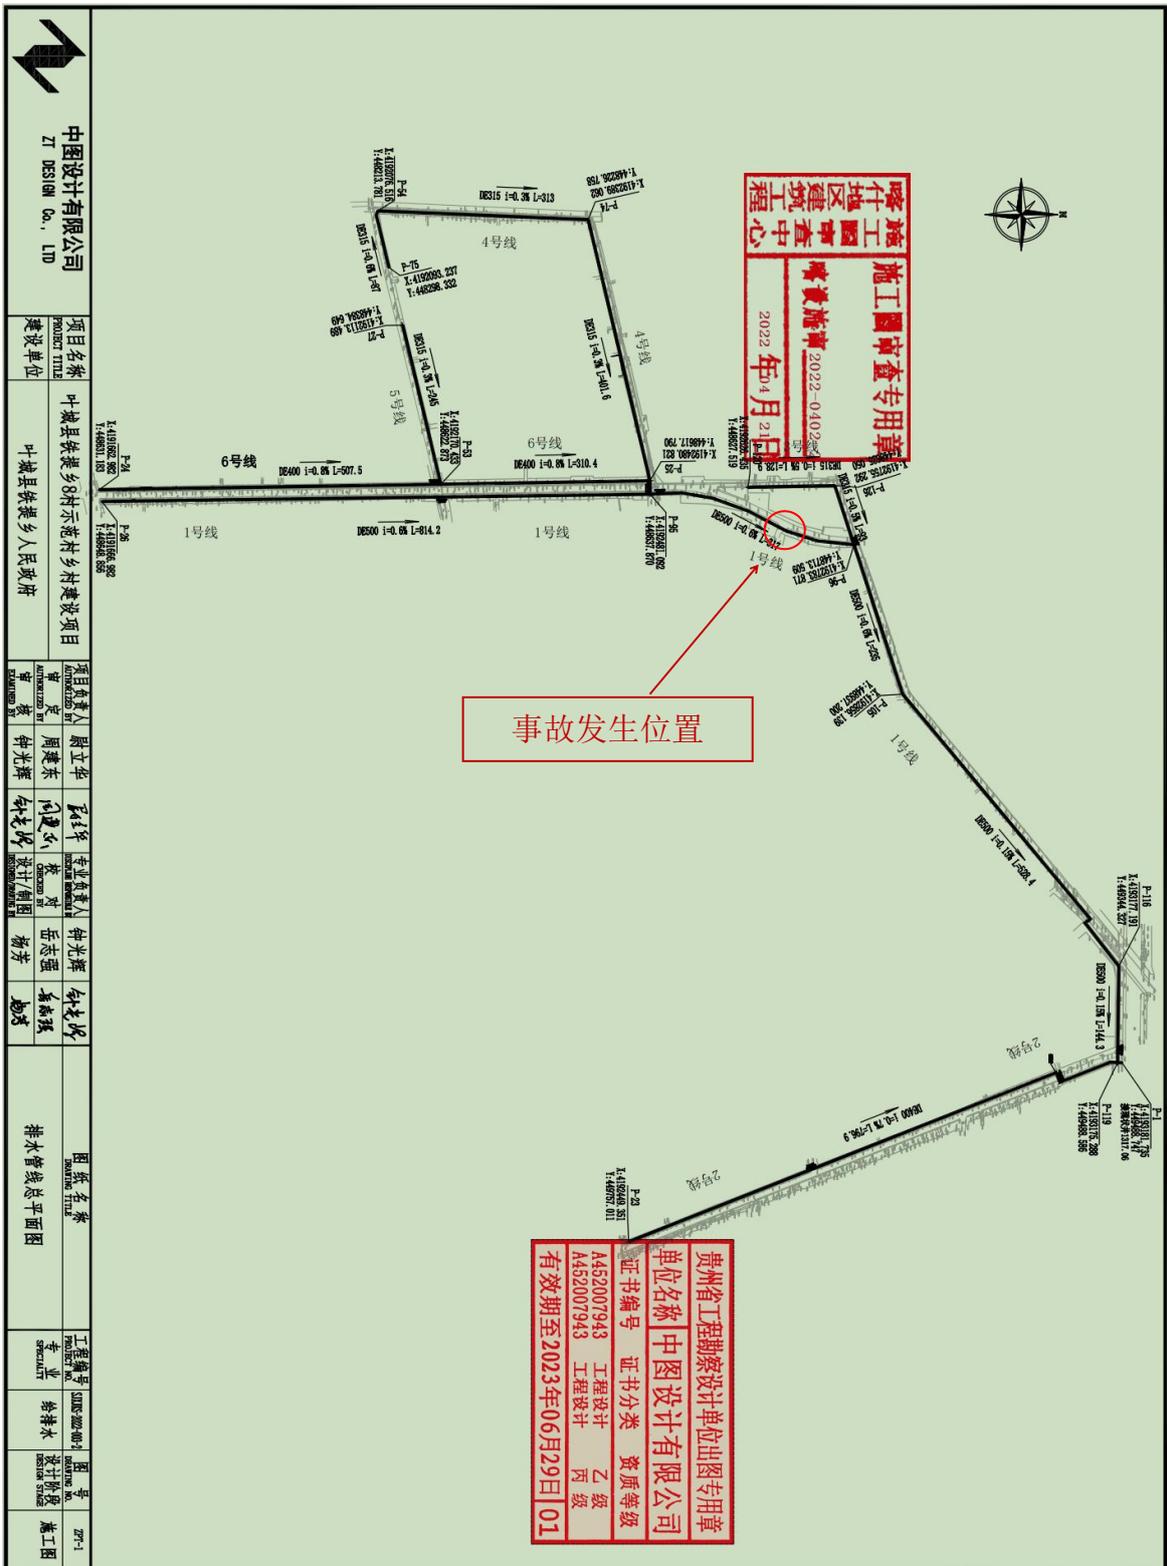
图 1 叶城县铁提乡 8 村排水工程平面图及事故发生地位置

项目于 2022 年 6 月 12 日开工建设，7 月 18 日施工至叶城县铁提乡农贸市场前（P98 号井段，图 1、图 2）的时候，发生了土方坍塌事故，项目完成进度约 60%。

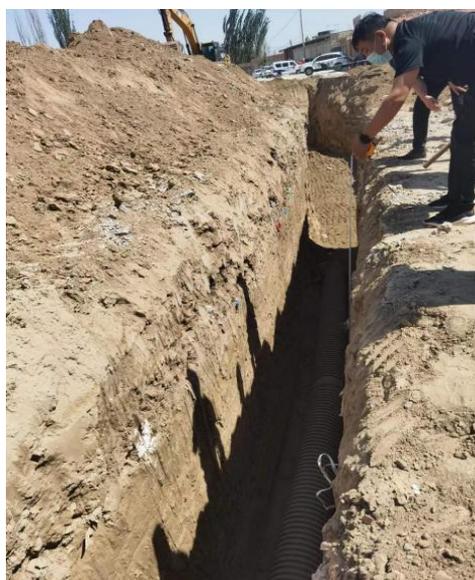
图3 测量沟槽开挖深度

7月19日，事故调查组会同邀请的专家进行现场勘查。现场事故地点发生在P98号井段，开挖沟槽深约4.5m（图3）、上口开挖宽度约1.3m（图4），沟槽边堆土高约2.5m，管底未按施工图设计铺设中粗砂垫层（0.2m，图5），沟槽开挖未按施工图设计放坡，救援时开挖扩大了沟槽宽度（图6）。

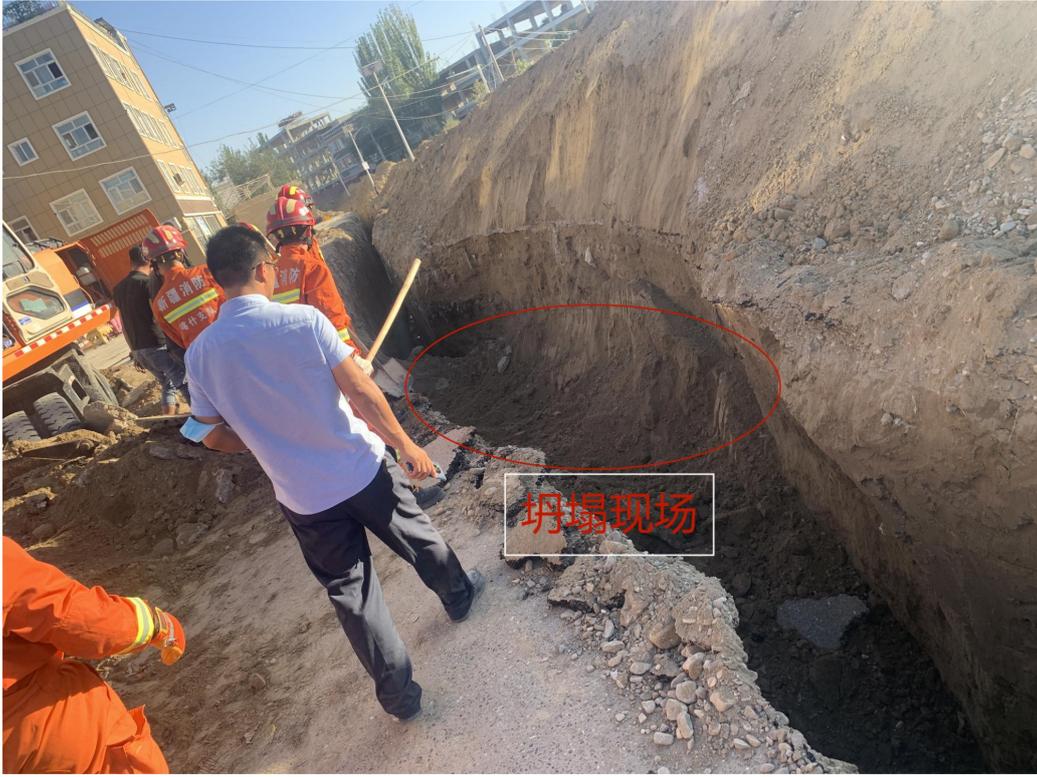
图 7 坍塌事故现场示意图

建设项目（二标段）沟槽开挖至叶城县铁提乡农贸市场前时，施工人员阿布 XX 和木 XX,2 人在 P98 井段沟槽内（沟槽深约 4.5m）安装完排水管道后顺沟槽返回南侧出口途中，20 时 30 分许发生第 1 次土方坍塌，将管道推向沟槽壁一侧，导致木 XX 卡在排水管道与沟槽壁之间，同行的阿布 XX 向地面人员呼救的同时跑至木 XX 身边用手掏土施救，20 时 32 分许地面 3 名施工人员阿里 XX、赛 XX 和依 XX 依次跳下沟槽施救，同时在靠近铁提乡政府一侧沟槽作业的阿里 XX 也跑过去施救，20 时 34 分许发生第 2 次土方坍塌，将沟槽内其中 5 人完全掩埋，其中阿布 XX 在距离前述 5 人约有 1 米左右的地方用铁锹挖土施救，听到有人喊“快跑”，他扔下铁锹成功逃离，没有被掩埋，跑到约 3 米远处回头看时，其他人已经被全部掩埋，其顺沟槽从南侧出口方向离开。第 2 次塌方后地面非施工人员西 XX 当即在 20 时 34 分许拨打了 110、119、120 求助电话，同时地面第 4 名施工人员艾 XX 跳下沟槽施救，20 时 35 分许发生第 3 次土方坍塌，未对艾 XX 造成影响，其于 20 时 36 分许自行爬出沟槽（图 7、图 8）。

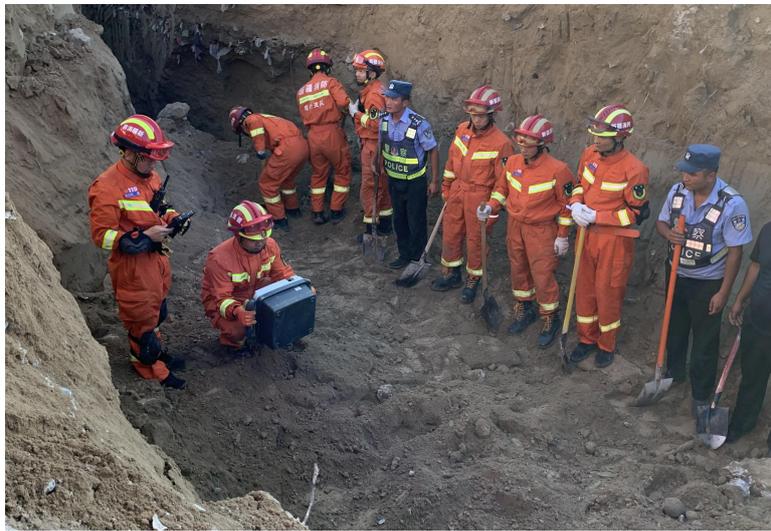
图9 应急救援现场

名被困人员被救出；22时27分，第五名被困人员被救出，至此5名被困人员全部搜寻找找到。搜救出的人员及时转运至县医院，地区人民医院及援疆医疗专家协同县人民医院进行全力救治。救援人员继续搜寻是否有其他被困人员，至7月19日0时37分，县消防救援大队留守1车5人协助大型机械设备继续开展救援监护（图9、图10）。

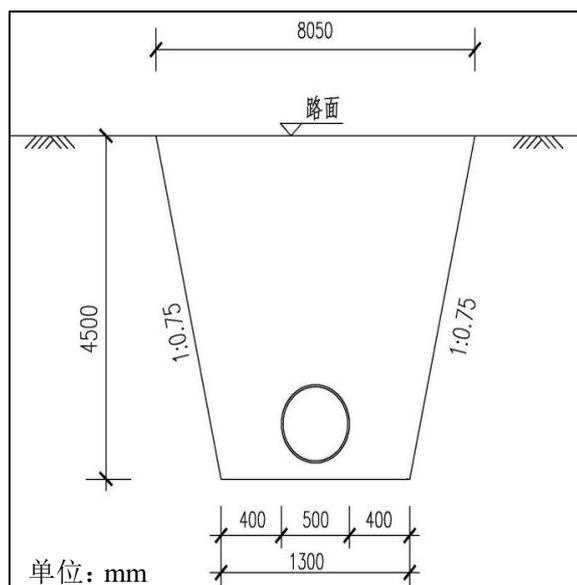
图 11 设计开挖断面示意图

1.沟槽开挖未按施工图设计施工，本次事故发生在 P98 号井段，根据施工图设计，该位置管道埋深 4.24 米，中粗砂垫层 0.2 米，沟槽开挖深度约 4.5 米，沟槽边坡坡度应根据土壤类别、力学性能和沟槽开挖深度决定，深度在 5 米以内（不加支撑）的沟槽最陡边坡的坡度根据《给水排水施工验收规范》及地勘报告确定，边坡系数应为 0.75，沟槽开挖设计断面如图 11。

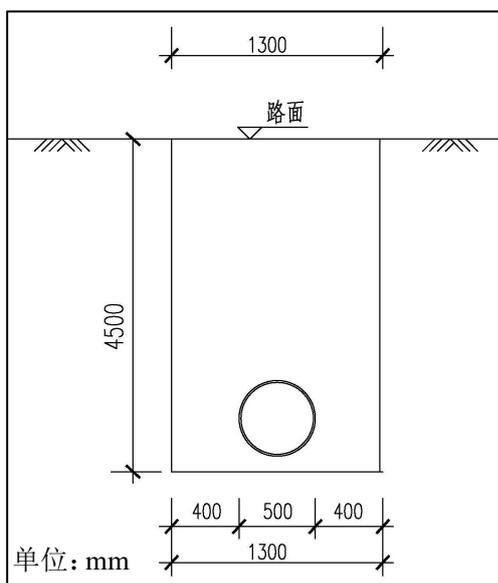
图 12 实际开挖断面示意图

经过现场实际勘察，沟槽开挖没有放坡，沟槽开挖实际断面如图 12、图 13。

根据现场实际勘察，挖出土方顺势堆放在沟槽一侧高约 2.5 米，超过施工图设计堆载高度且距离沟槽边缘较近（堆土距沟槽边缘不小于 0.8 米，且高度不应超过 1.5 米，沟槽边堆

置土方不得超过设计堆载高度)，加之挖掘机在塌方点附近作业、乡道 Y600 线车辆来往频繁，沟槽壁直立、上部静动荷载共同作用，导致沟槽边坡失稳发生局部坍塌。
