## 嘉兴桐乡百力达太阳能股份有限公司“7·26”火灾一般生产安全事故调查报告

2021年7月26日14时20分许，桐乡市河山镇工业区阳光路59号百力达太阳能股份有限公司发生一起火灾事故，过火、烟熏面积约8638平方米，造成2人死亡，直接经济损失约892.3万元。

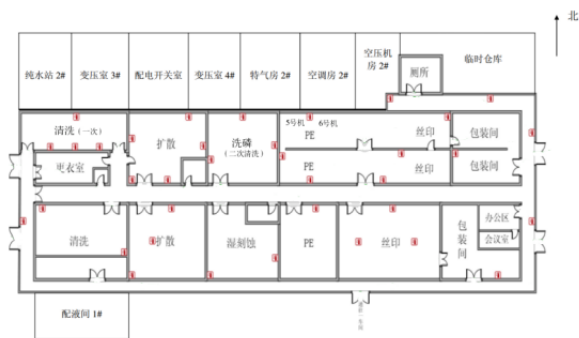
图1 二三车间平面布置图（标★处为在用状态）

火灾事故发生在百力达公司二三车间，该车间为单层钢梁-混凝土柱结构（北侧局部为单层钢混结构），东西长约128米，南北宽约65米，高约9米，建筑面积约8438平方米。其北侧部分主要为纯水站、变压室、特气房、空调房、空压机房；南侧部分主要为清洗、扩散、PE、丝印、包装等工序间（详见图1）。厂房共设4个安全出口，安全出口沿西侧外墙设有2个，沿东侧外墙设有2个。车间上方是隔层（高约5米），安装有电气线路、通风管道、尾气排放管道及部分原辅料输送管道，通往隔层的通道入口共有两处，分别设置在车间东西两侧。

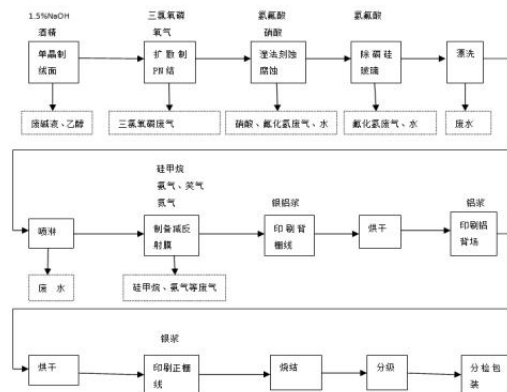
图2 单晶硅生产工艺流程

事故车间主要生产工艺为：采购的单晶硅板先后进行一次清洗、扩散、二次清洗刻蚀、管式PECVD（全称为等离子体增强化学气相淀积法，以下简称PE，事发时在用两台设备，分别为5号机、6号机）、丝印、成品包装（详见图2）。

其中PE工序的生产工艺流程为：特气房硅烷、氨气经管道通入PECVD设备上在特定环境下反应，反应多余的氨气、硅烷以及反应尾气通过真空泵抽出，进入通过卡扣连接固定的不锈钢密闭管路，然后进入不锈钢硅烷应急燃烧筒缓冲反应，再进入不锈钢硅烷燃烧塔，使硅烷在燃烧室与空气接触燃烧，燃烧后的气体穿过填料层再进入废气净化塔喷淋室，经过喷淋处理，使废气与中和循环液接触反应，最后进入脱液器处理后由抽风机排入大气。硅烷与氨气年使用量分别为1.8吨、7吨。
