嘉定南翔上海翔天装潢设计工程有限公司
“6.27”一般触电事故调查报告

嘉定区生产安全事故调查组

2023年9月6日

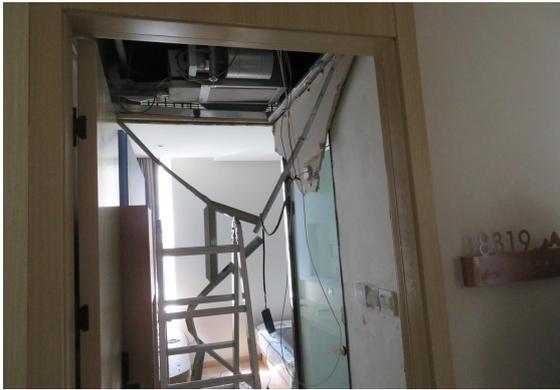
图 1

现场可见：旭华云酒店三楼 8319 号客房入口处有一把人字梯，人字梯上方通向吊顶检修口，检修口处吊顶已被破拆（见图 1）；吊顶内有布线的线盒及连接线盒的 PVC 塑料管（见图 2），一处 PVC 塑料管被剪开，内有一根光纤线及一根电源线，电源线上有剪切痕迹及铜线暴露（见图 3、4）；现场留有一副眼镜、一把铁质手柄的管子剪（见图 5、6）；死者周勇右手虎口及大拇指处有明显电击伤（见图 7、8）。

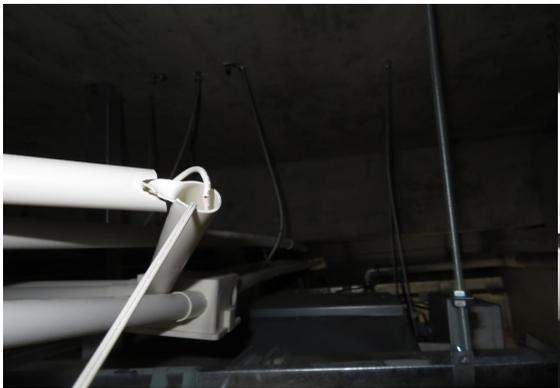
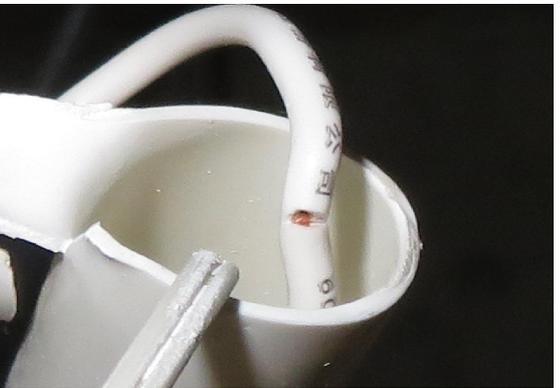
事故直接原因是：周勇安全意识缺乏，在未辨识 PVC 管内有无电源线及未切断电源的情况下，使用铁质管子剪剪开 PVC 管时，剪破电源线导致触电死亡。

（一）翔天公司要深刻吸取事故教训，建立、健全并严格落实全员安全生产责任制和安全生产规章制度，根据生产作业的实际制定相关的安全操作规程；要切实加强对作业人员的安全生产教育和培训，增强作业人员的安全意识，保证作业人员具备必要的安全生产知识；要加强作业现场的安全生产管理，建立健全并落实生产安全事故隐患排查治理制度，及时发现并消除各类安全事故隐患，坚决防止事故的再次发生。

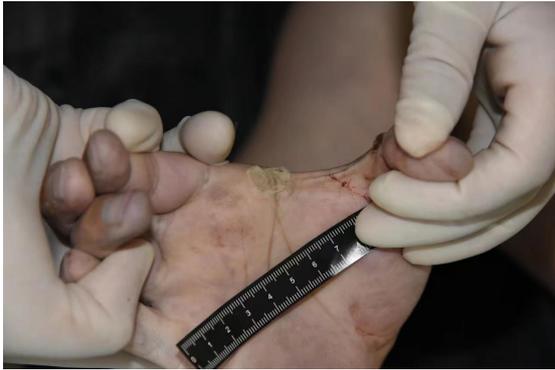
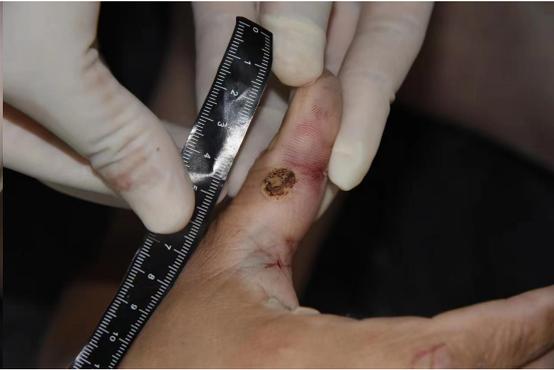
上海市公安局嘉定分局刑事侦查支队出具的《居民死亡确认书》确认，周勇死亡原因为“电击死”。根据法医现场尸表检查发现，死者周勇右手虎口及大拇指处有明显电击伤。
