# 嘉定外冈上海威傲自动化技术有限公司 “11·3”一般机械伤害事故调查报告

嘉定区生产安全事故调查组

2024 年 3 月 19 日

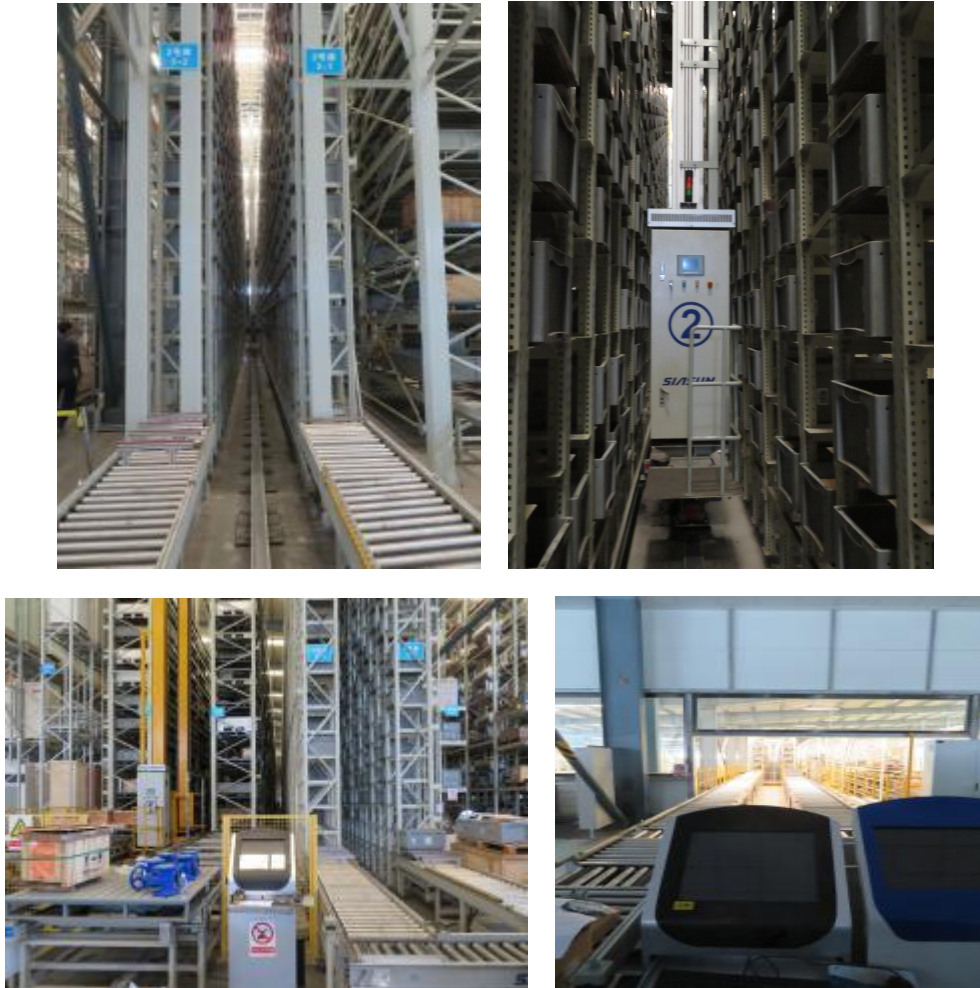
图一

发生事故的设备为威傲公司物流仓库内的 2 号库料箱堆垛机（以下简称“堆垛机”）。2 号库为自动化立体库，由 2 排货架及 1 台堆垛机组成，货品放入货架及取出均由堆垛机自动化完成，2 号自动化立体库共有两处操作岗位，一处位于仓库一层的货架北侧上料区，操作人员为 2 号库班组长汤官强；另一处则位于仓库二楼货架南侧的下料区，操作人员为仓库管理员赵俊，2 处岗位均有操作台可操控堆垛机，但两处岗位相距较远，中间有货架间隔，无法看到彼此。堆垛机正面安装有红外感应，但只覆

盖堆垛机轨道区域，轨道两侧与货架的间隙处无感应。（见图一）

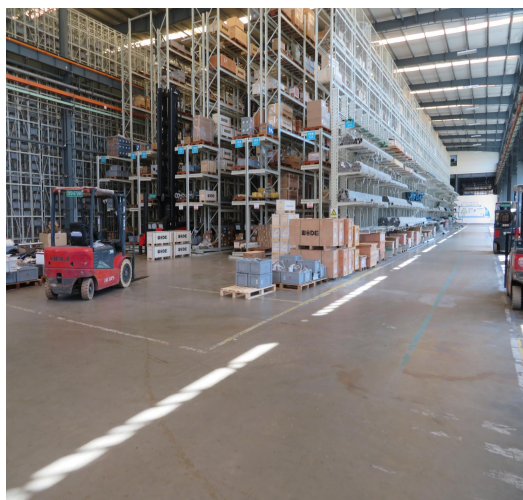
图二

2号库2排货架编号为2-1、2-2，呈南北向排列于物流仓库中间位置，总长76米（见图二）；2号库共有两处操作岗位，一处位于仓库一层的货架北侧，另一处位于货架南侧的仓库二楼，两处操作岗位相距100多米，中间有货架间隔，无法看到彼此；堆垛机停于2排货架中间靠南位置，距南侧2楼平台出料口约20米、距货架北侧上料口约50多米（见图三），堆垛机侧面为手动控制台（见图四）；堆垛机下方电机上留有血迹（见图五）；堆垛机西侧货架被破拆，地面留有一部手机，一只鞋子，一滩血

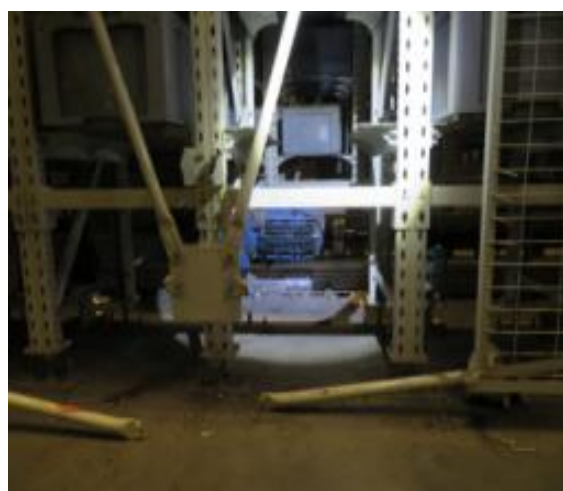
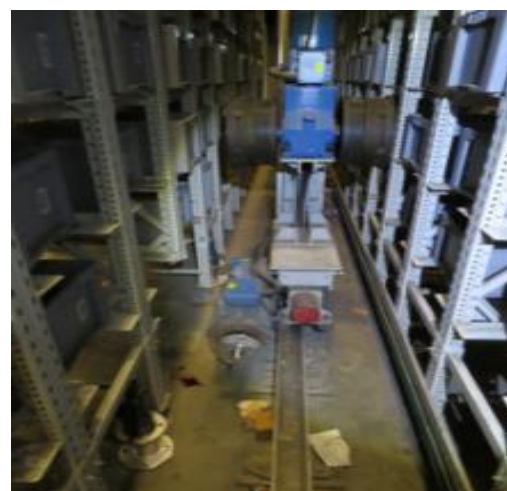
迹（见图六、七）；
