## 上海市嘉定区人民政府 关于嘉定安亭上海众达汽车冲压件有限公司 “4.7”一般物体打击事故调查报告的批复

# 嘉定安亭上海众达汽车冲压件有限公司 “4.7”一般物体打击事故调查报告

嘉定区生产安全事故调查组

2023 年 6 月 21 日

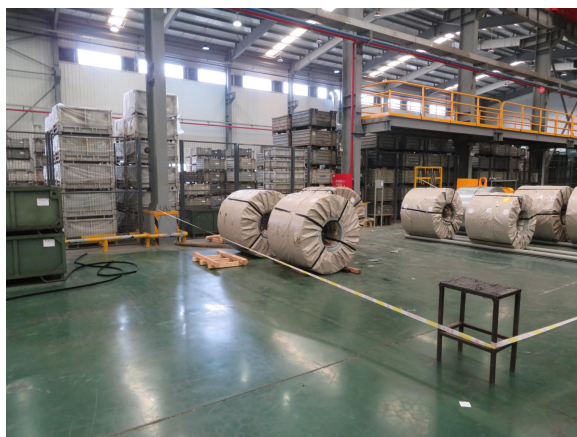
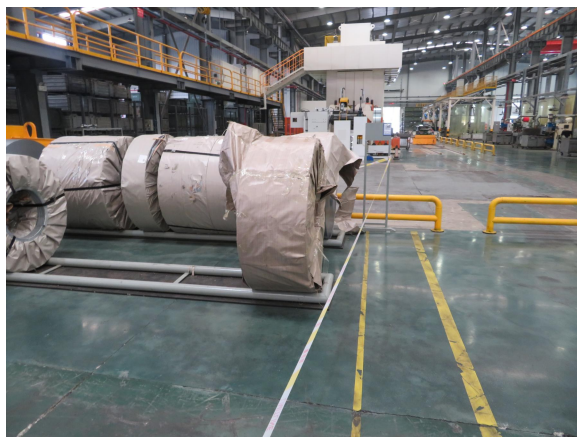
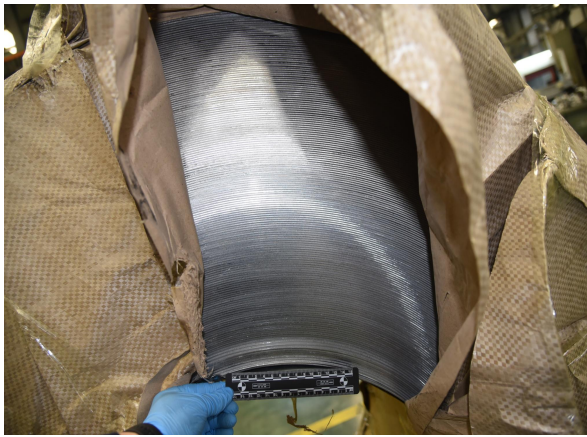
堆料区位于冲压机上料处西侧 17.5 米处，堆料区西侧地面有三组钢卷，东侧一组有两卷钢卷固定在木架上（事故发生时位于事故钢卷北侧），西侧两组分别有三卷钢卷固定在木架上，堆料区东侧地面有固定式铁架，铁架上放有多卷钢卷，其中一卷外包装钢带已拆除、包裹钢卷的编织纤维及牛皮纸有拆开痕迹，该钢卷宽 53 厘米、高 132 厘米，重 4.7 吨（经调查，该卷钢卷为事故钢卷，事故发生后因救援需要才将该卷钢卷吊运至东侧铁架上）（见图一、二、三）；三组钢卷东南侧地面有重物砸出的痕迹（见图四）；三组钢卷西侧地面有一个木架，木架长 115 厘米、宽 70 厘米、高 15 厘米，木架一端有一个新豁口（见图五、六）；木架西侧留有几根钢带；冲压机床地面留有一把钢带剪（见图七）；留在现场的木架上的钢卷有超出木架顶端的情况（见图八）。

事故直接原因是：钢卷摆放存在隐患，放置在木板上的两卷钢卷，在一侧钢卷被吊离后，另一侧钢卷失去原有的稳定性；杨苏梅缺乏必要的安全意识，在未确定留在木架上的钢卷是否稳固的情况下走到两组钢卷之间去拉扯拆除钢卷外包装，失稳的钢卷倒下，将杨苏梅夹在两卷钢卷之间，导致死亡。

众达公司要深刻吸取本次事故教训，进一步健全并严格落实全员安全生产责任制和安全生产规章制度；要对冲压机原材料（钢卷）上料前的工作进行仔细的安全评估，充分辨识潜在的危险，制定详细的安全操作规程；要加强对从业人员的安全生产教育培训，确保从业人员具备必要的安全意识及安全生产知识；要开展企业安全文化建设，落实从业人员对本岗位的生产安全事故隐患进行排查，及时发现并消除身边的各类安全事故隐患，坚决防止事故的再次发生。
