**嘉定安亭上海嘉定延锋座椅系统有限公司  
“3·5”一般机械伤害事故调查报告**

嘉定区生产安全事故调查组

2024 年 5 月 11 日

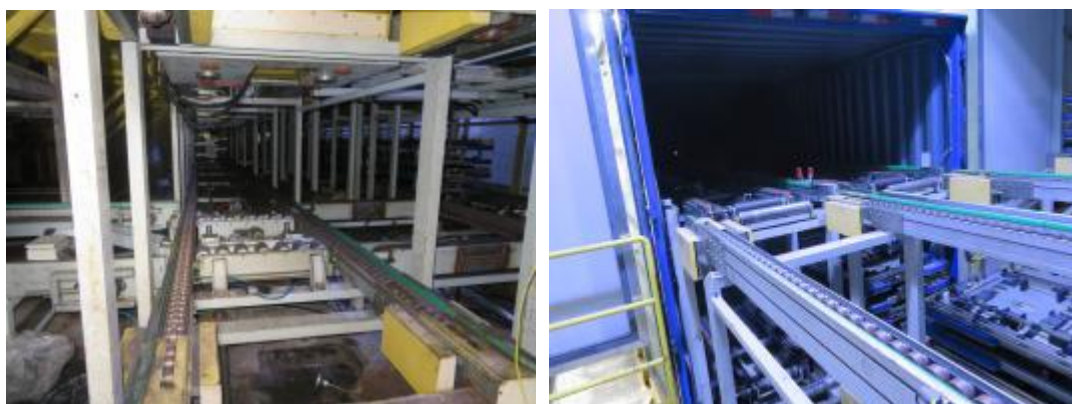
图一

发运线分为上下2层，为全自动流水线，无操作人员，用于装载、转运汽车座椅及回收安置汽车座椅的空托盘（见图一）。根据嘉定延锋座椅公司区域责任制划分，发运线由嘉定延锋座椅

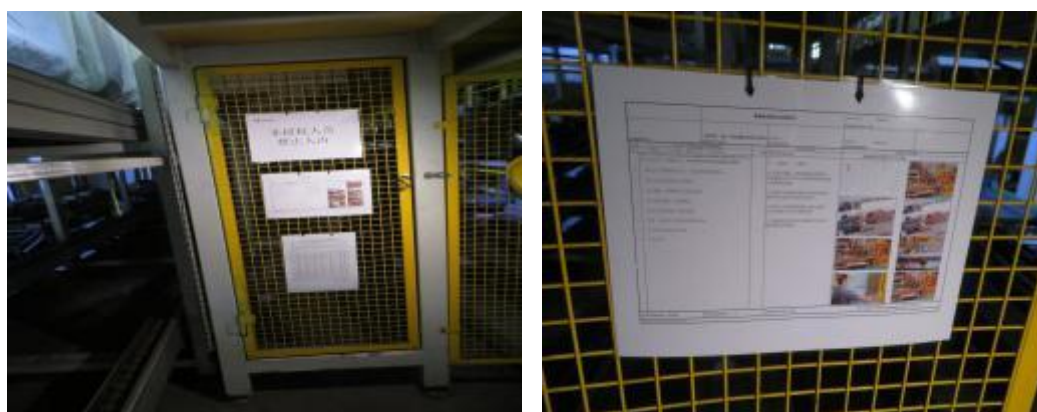
图二

日常使用中发运线在回收转运空托盘时偶有发生空托盘与立柱卡滞的故障，轻微卡滞可以通过发运线操控平台进行解决，如果遇到空托盘卡滞情况严重，则需要人员进入发运线内部进行排除，正常进入发运线内部的通道入口在发运线的南侧部位（见图二），空托盘卡滞的情况日常由设备部维修电工进行排除。

通道，周边无安全警示禁止标志（见图三）。进入发运线内部通道的入口在发运线的南侧部位，入口处安装有钢丝网门，门上张贴了禁止标识及《能量锁定例外活动指导书》（见图二）。

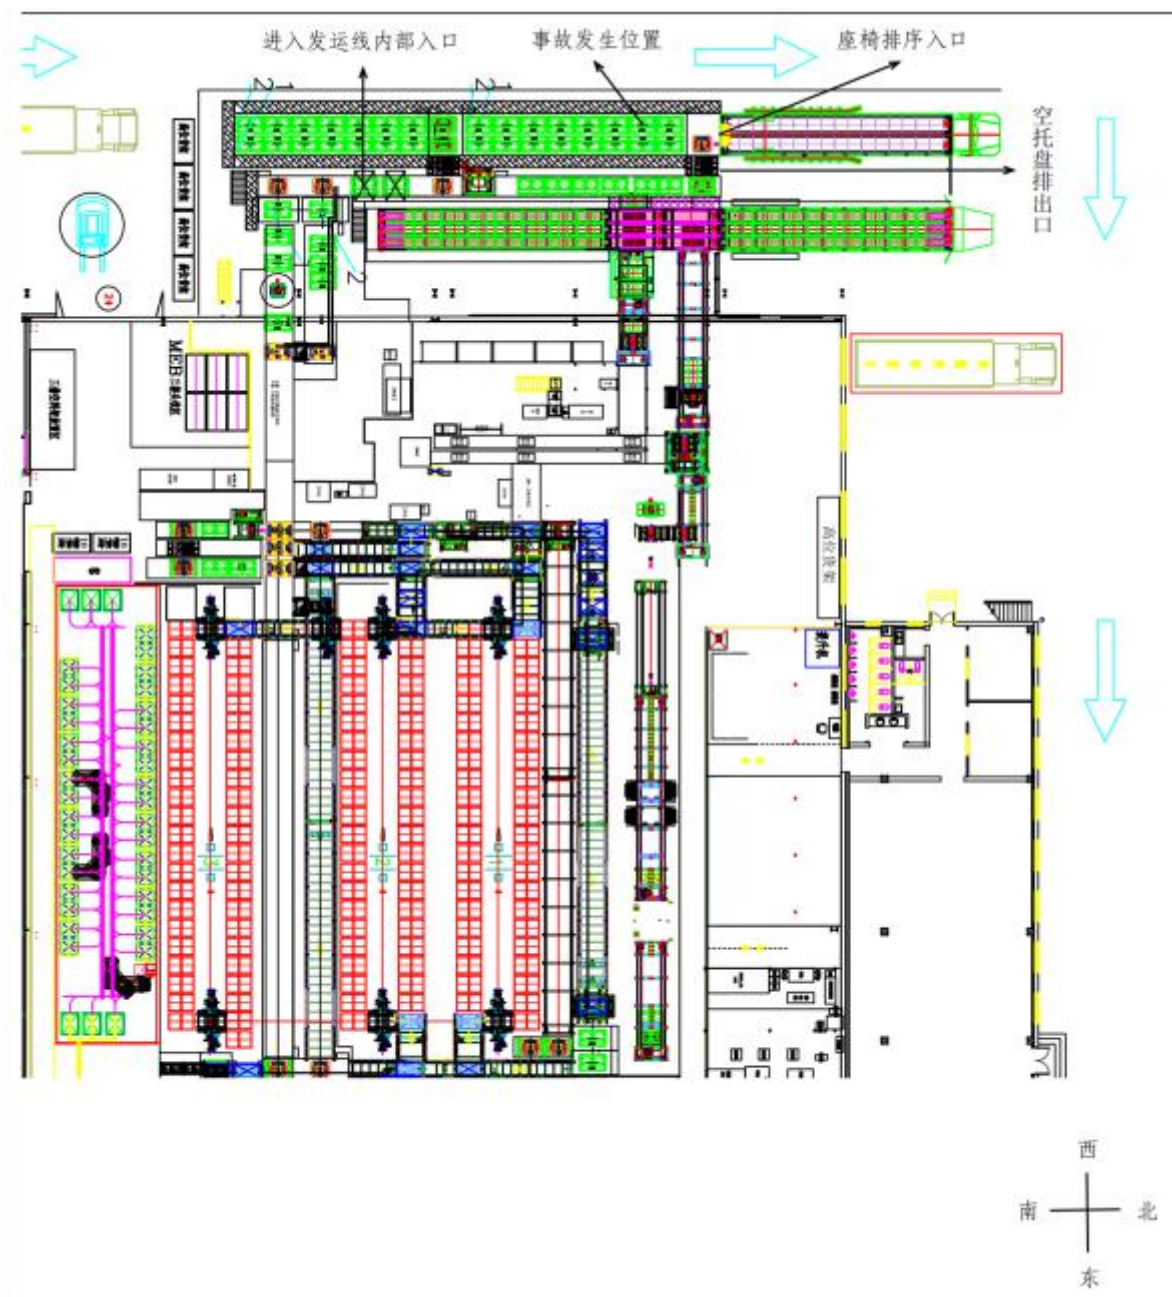
发运区域

经现场勘查，事故发生位置在发运线最西侧输送带的靠北部（见上图），在事故发生前运送座椅的沪 FE8683 红色大型货车停在发运线最东侧入口位置；在沪 FE8683 货车的西侧（发运线的北端）有一个开口，为空托盘排出口，该排出口非发运线正常

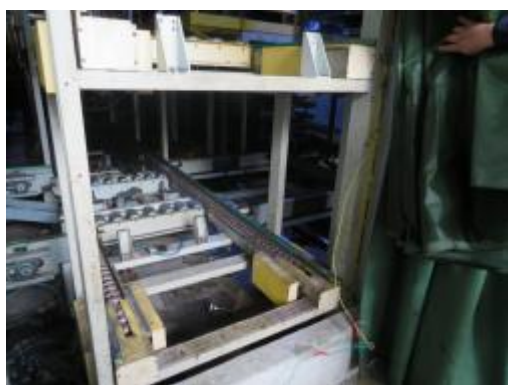
图三

2. 嘉定延锋座椅公司生产安全事故隐患排查治理工作开展不到位，未辨识到发运线北端留有开口（空托盘排出口）、人员可以进入的危害因素，未采取技术、管理措施及时发现并消除，是导致事故发生的间接原因之二。

嘉定延锋座椅公司要深刻吸取此次事故教训，要针对本次事故暴露出的问题开展一次全员专题安全警示教育，进一步加强安全生产教育和培训工作；要对发运线北端留有开口、人员可以进入的危害因素，采取技术、管理措施进行彻底整改，设置明显的安全警示标志，并举一反三在全公司范围内深入开展风险隐患的排查治理，及时发现并消除事故隐患；要进一步加强对全员安全生产责任制落实情况的监督考核，督促管理层以及全体从业人员严格执行本单位安全生产规章制度和安全操作规程，强化现场监管和区域管控力度，严肃查处违反安全生产规章制度的行为，坚决杜绝有章不循的情况发生，切实保障安全生产，防止事故的再次发生。

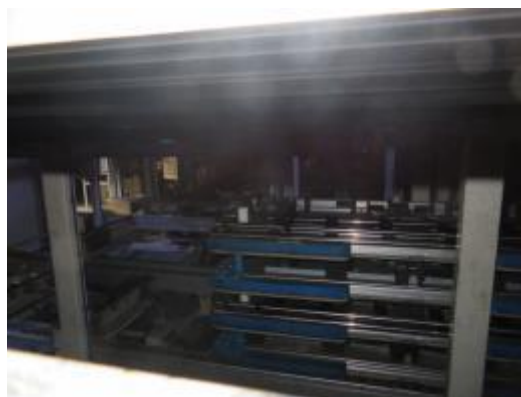
图四

查看嘉定延锋座椅公司监控发现，孟令爱于2时11分20秒由发运线空托盘排出口（非正常入口）进入发运线一层内部，此时发运线处于运行中，至2时13分33秒发运线停止运行，期间未见孟令爱离开发运线内部，2时34分40秒张阳发现孟令爱被卡在发运线内部空托盘与发运线立柱之间（见图四）。

孟令爱安全意识缺乏，违章作业。违反发运线《能量锁定例外活动指导书》的作业要求，在无人员监护、未将发运线切换为手动模式的情况下，独自从空托盘排出口（非正常入口）进入到发运线内部，在排除空托盘卡滞故障时颈部被卡在空托盘与发运线立柱之间导致死亡，是事故发生的直接原因。
