**嘉定安亭上海腾隆兴电建设工程有限公司
“12·20”一般高处坠落事故调查报告**

嘉定区生产安全事故调查组

2024年4月28日

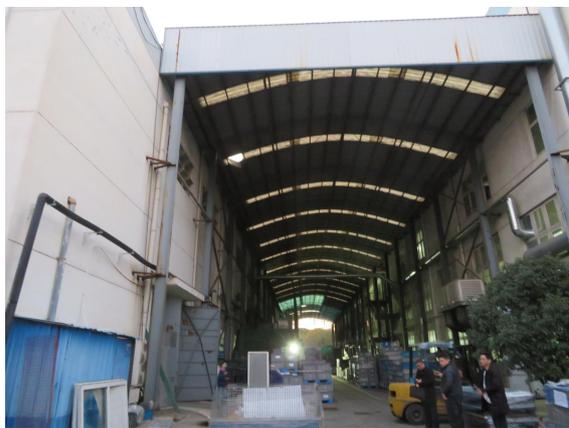
图 1

燕浩坠落处为瑞尔公司 1 号与 2 号厂房中间的连廊雨棚由东往西第二条塑料采光板南侧，离地 13 米，塑料采光板南侧一处

断裂垂下（见图一、二）；地面留有一滩血迹、一顶安全帽、一双鞋（见图二、三）。

事故直接原因是：燕浩未取得高处作业特种作业操作证在屋顶进行高处作业施工，缺乏必要的安全意识和安全知识。作业过程中翻过1号厂房屋顶北侧女儿墙进入连廊雨棚顶上，未意识到潜在的危險，踩破连廊雨棚上的塑料采光板坠落至地面，导致死亡。
