## 上海市嘉定区人民政府 关于嘉定安亭上海菁勤天技术服务有限公司 “3.20”一般起重伤害事故调查报告的批复

**嘉定安亭上海菁勤天技术服务有限公司  
“3·20”一般起重伤害事故调查报告**

嘉定区生产安全事故调查组

2023 年 6 月 21 日

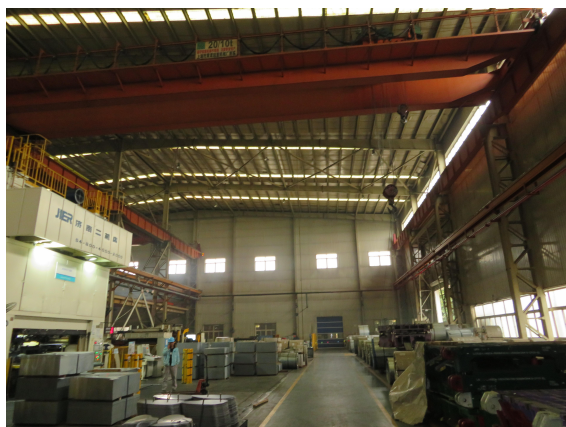
图 1

捷众公司冲压车间西跨南侧为模具库，模具库南面有一台南北走向的通用桥式起重机（公司内部编号为 B3），起重机停在模具堆放区南面的钢卷上方，起重机主钩下吊有一套模具，模具重 6.7 吨（见图 1、图 2）；计划放置被吊模具的南起第二列模具与南起第一列模具之间有一条宽 0.8 米的堆放巷道，该巷道东侧地面上留有大量血迹，现场留有 2 个安全帽、1 只安全鞋及手

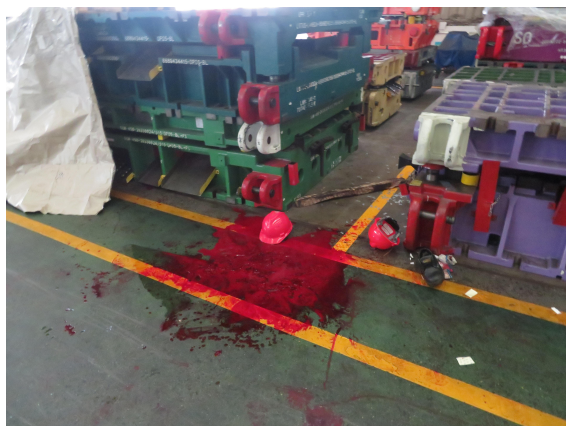
图 3

套等（见图 3、图 4）。
