# 嘉定工业区裕民路 488 弄 56 号 “7·4”一般触电事故调查报告

嘉定区生产安全事故调查组

2023 年 11 月 10 日

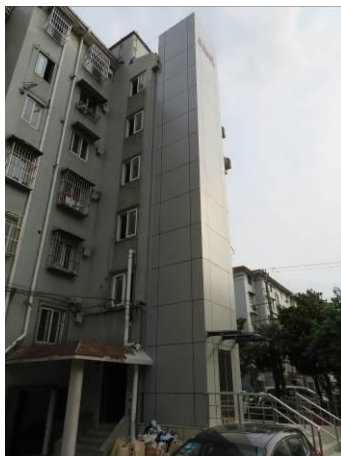
1. 事故涉及的设备为一台6层6站无机房曳引式乘客电梯。事故发生时该项目土建已完成，电梯轿厢及主电源部分已安装完成，正在进行电梯无线对讲专用电源（220V）接线，项目整体还未验收（图1）。

图1 涉事加装电梯（56号楼）

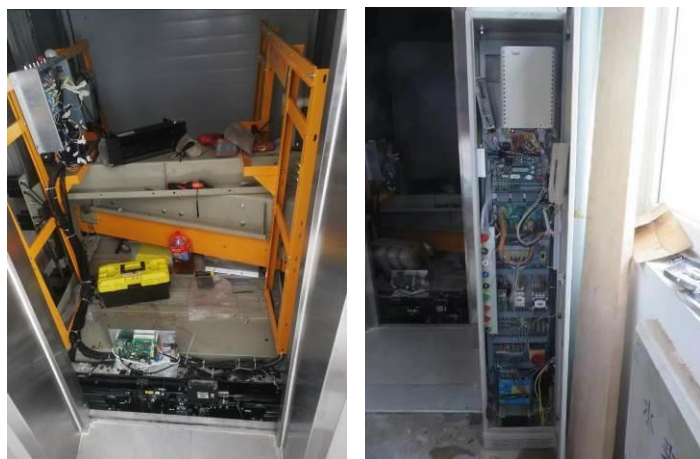
2. 电梯轿厢停留于大约5楼的位置，在6楼打开电梯层门后，可见电梯轿顶的全貌（图2左）。在6楼层门外右手侧门套的位置，设有电梯控制柜，打开后可见控制柜内各电气元件、线缆等（图2右）。

图2 电梯轿厢顶部及控制柜全貌

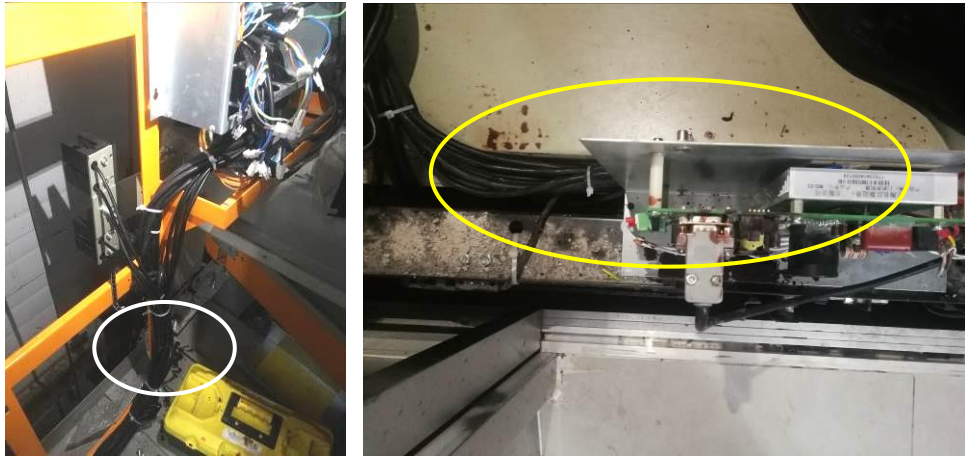
3. 电梯轿厢顶部近左侧（向电梯井道内视角）护栏、近层门地坎处、轿门开闭机构上可见多处血迹（图3），推断为人员摔倒过程中所留。

图3 电梯轿厢顶部血迹勘查

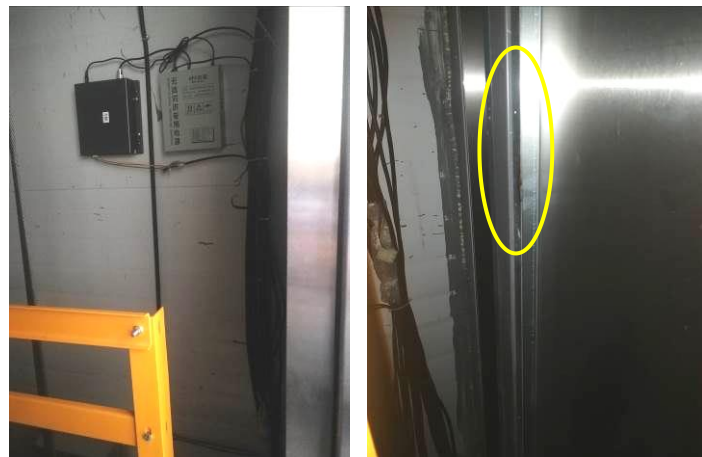
4. 在电梯轿厢顶部右侧墙壁（电梯井道壁）上，可见一套无线对讲专用电源装置（UPS 电源，图 4 左）。在轿顶上关闭电梯层门后，可见该电源装置右侧偏下方的层门的门框上，留有血迹及人体毛发（图 4 右）。

图4 电梯井道壁及层门内侧勘查

安装调试人员张春在应急电源接线作业时，左手捏触到裸露的线头，由于该线路未被正确切断，线路上存在 220V 电压，并经其躯体构成相对地回路，导致其触电。随后在倒向右侧的过程中头、面部碰擦电梯层门，继而仰面摔倒并致使头部撞到轿顶金属结构，呈现事故后的最终状态。同时，事故发生后存在人为拔除控制柜中应急电路接线线头使得该组线头呈现悬空状态，以及断开相关开关的情况。

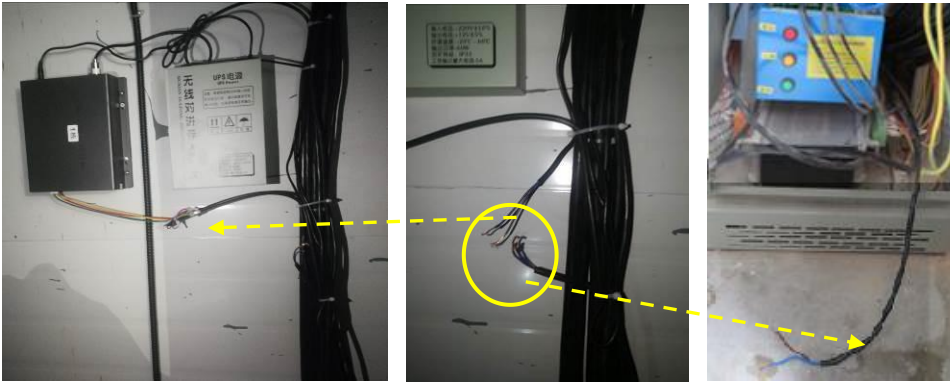
5. 在无线对讲专用电源装置右侧的一束电缆旁可见一对裸露的电缆线头（红、蓝色，待接线，图 5 中），一组引入该电源装置（图 5 左），另一组经线缆束穿过井道壁后置于控制柜旁、呈现悬空状态（图 5 右）。现场人力拉动试验证明：井道内如图

5 中所示的下方一组线头与井道外控制柜旁如图 5 右中所示的一组线头，为同一条线路的两端。

图 5 无线对讲专用电源装置进线情况

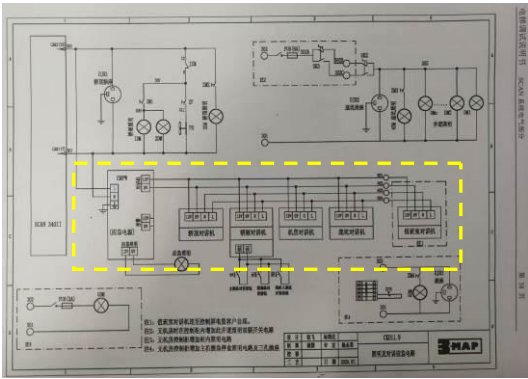
图 6 电梯“照明及对讲应急电路”（含 UPS 电源）电气原理图

6. 将控制柜外无线对讲专用电源装置进线的两根线头（图 5 右）按电梯电气控制原理图（图 6）分别接入控制柜内 301、303 号接线端子，对该线路供电后，在井道内测得图 5 中所示的下方一组线头（红、蓝）间的电压为 224V（图 7），该测量结果表明该线路电气导通性正常。

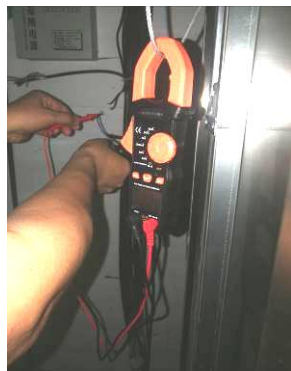
图7 应急电路电压测量（224V）

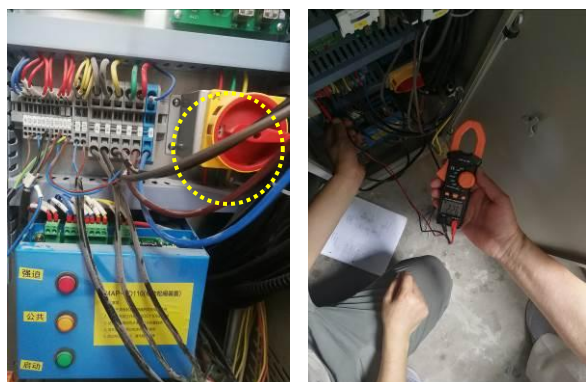
7. 对照电梯主控制电路原理图（图号 CKD11.1）以及控制柜内实物，可见动力电源（380V）与照明、对讲、应急电路电源（220V）分设，且用不同开关控制。动力电源开关为 OFF 状态（图 8 左），电压测试表明，仅断开动力电源开关时，应急电路不能被切断（存在 226V 电压，图 8 右）。

图8 动力电源开关 OFF 状态时应急电路电压测量

②安装调试人员切断了 380V 动力电源，但未切断 220V 应急电路电源，且认为 220V 应急电路会随动力电源的断开而被同时切断。

事故直接原因是：张春未取得电工特种作业操作资格证进行电工作业，在电梯应急电源接线时，电梯 380V 动力电源被切断，但 220V 应急电路未被正确切断，致使线路上存在 220V 电压，导致张春在左手捏触到裸露的线头时触电身亡。

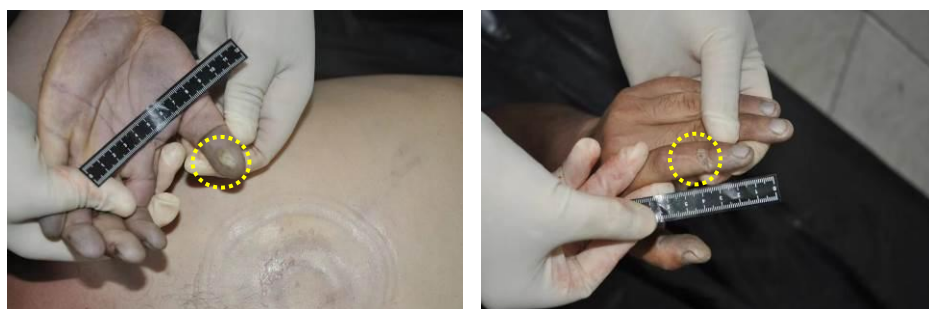
事发后，电梯安装调试人员张春经“120”现场抢救无效死亡，公安法医初步判定为“电击死”。技术分析采纳该判定结论，并且认为人员左手大拇指、食指（图9）损伤符合220V电压电击伤害的典型特征，也符合电气接线作业时用手习惯。

图9 人员左手大拇指及食指电击伤害特征

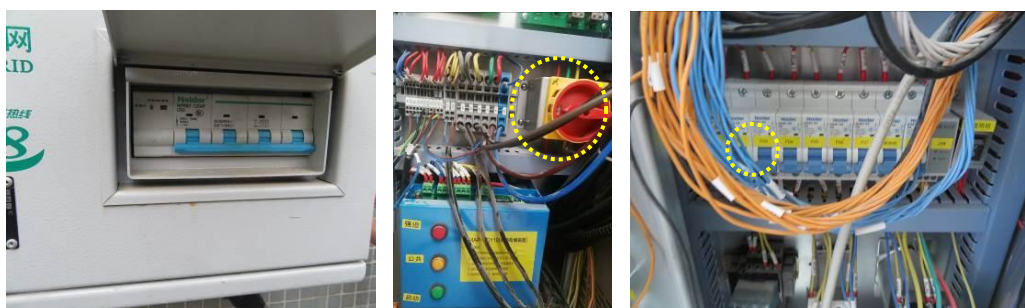
无线对讲专用电源（220V）接线属于常规电工作业，作业时应当将线路断电。虽然开展现场勘查时，电梯供电线路总电源开关、动力电源开关、应急电路开关（图10）均处于断开状态，但触电的事实结果表明：作业时该应急电源线路应当为带电状态。

图10 电梯供电线路总电源开关、动力电源开关、应急电路开关

1. 电梯供电线路总电源开关位于一楼外墙处的电梯表箱，为整部电梯供电，事故发生后，国网上海嘉定供电公司娄塘供电营业站接报，其工作人员赶到现场发现表前开关与表后开关均处于合闸状态，为进行救援，将表前开关与表后开关拉开断电。
