上海市嘉定区人民政府 关于嘉定徐行上海鑫鹏塑料科技（集团） 有限公司“2.27”一般机械伤害事故 调查报告的批复

**嘉定徐行上海鑫鹏塑料科技
（集团）有限公司“2·27”
一般机械伤害事故调查报告**

嘉定区生产安全事故调查组

2023年5月9日

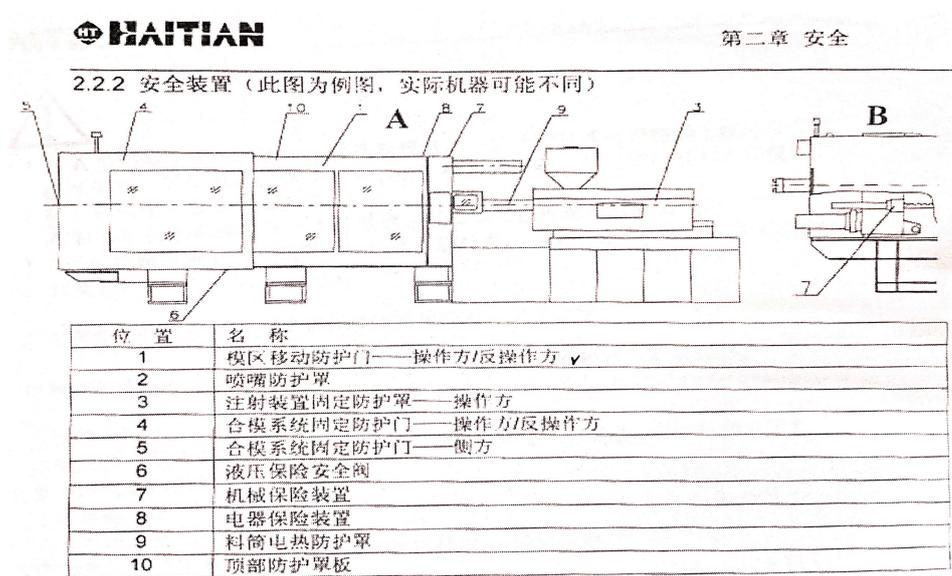
图 1

鑫鹏公司提供的注塑机说明书中，第二章安全 2.1 一般安全

规则：“安装在机器上的安全装置，目的是为了保障操作者的人身安全 and 产品免受损害。机器必须保证所有的安全设施处在正常情况下才能操作。不得随意拆除任何安全装置。如果安全设施发生任何意外或错误，需马上关闭机器，必须立即通知负责人，在重新开动机器前，故障必须排除。” 2.2 安全设备：“安全设施包括防护装置和保险机构”（见图 1） 2.2.1 通用设备：“防护门可防止任何人或者物进入危险区域，……。”

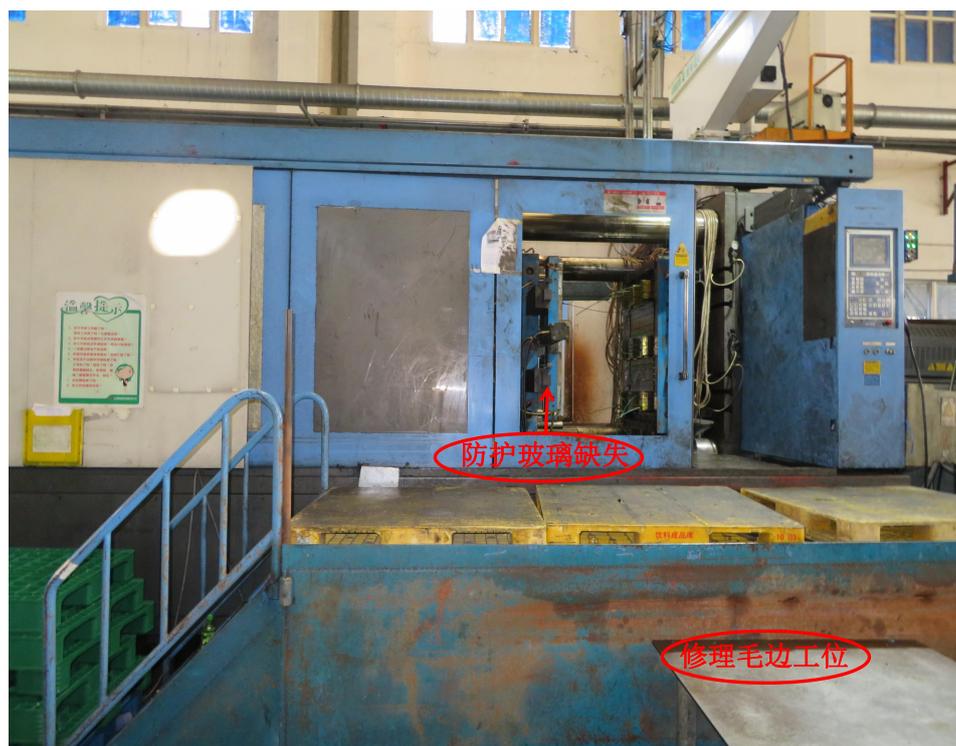
图 2

注塑机模区移动防护门呈开启状态，右侧防护门上防护玻璃缺失（见图 2）；注塑机内模具呈开模状态，浇料口有绿色原料射出，两侧模具上及模腔内留有多处新鲜血迹（见图 3、图 4）；死者官尚传头面部挤压伤痕与模具形状吻合（见图 5、图 6）。

1. 鑫鹏公司未及时消除生产过程中存在的事故隐患。对已发现注塑机模区移动防护门防护玻璃缺失的隐患，在未消除的情况下，仍继续运行该设备进行生产，未加强其他安全措施，导致注塑机安全防护缺失，是事故发生的间接原因之一。

（二）鑫鹏公司要组织相关人员，举一反三，全面排查公司内的各类事故隐患，特别是对发生事故的注塑机全面开展安全评估，细化机械安全风险识别，并结合现场实际情况落实安全措施，有效实现技防结合人防，保障安全生产，提升公司本质安全水平。

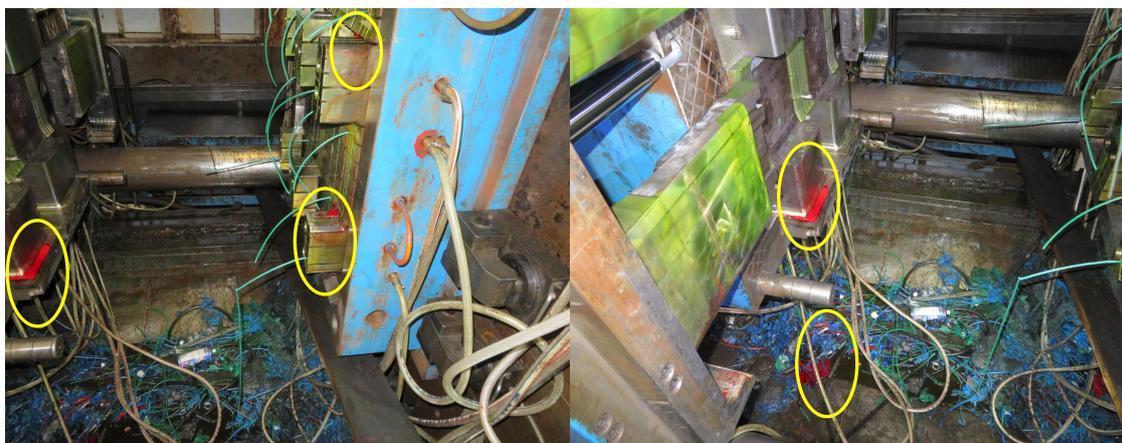
图 3

官尚传缺乏基本的安全意识及安全知识，在注塑机运转的情况下，通过模区移动防护门上缺失防护玻璃处违章进入注塑机内部，被注塑机合模夹到导致死亡，是事故发生的直接原因。
