**嘉定江桥上海润旺仓储设备有限公司  
“9.14”一般物体打击事故调查报告**

嘉定区生产安全事故调查组

2024年1月19日

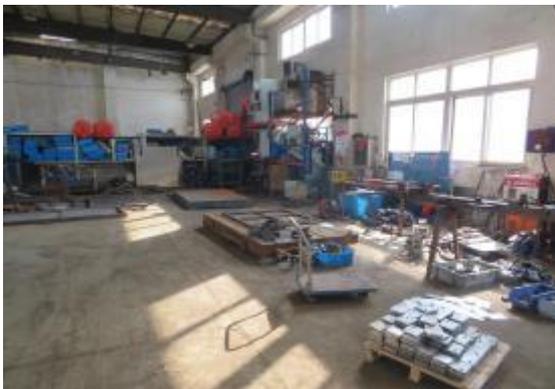
图 1

润旺公司生产车间西南角有两个焊接平台，事故发生在南面的一个焊接平台（长 2.49 米、宽 1.49 米、高 0.2 米）处（见图 1、2）；事故发生时，焊接平台上南北向放置着一个已经焊接完成的铁质箱柜（高 2.38 米、宽 1.58 米、厚 1.2 米，重量约 89 公斤），事故发生后该铁质箱柜被移出焊接平台（见图 3）；焊接平台西南侧边缘处及地面留有血迹（见图 4）；焊接平台西侧有焊接机、焊枪等工具（见图 5）。
