# **嘉定江桥上海黄屯钢结构有限公司 “3.15”一般高处坠落事故调查报告**

**嘉定区生产安全事故调查组**

**2023 年 6 月 5 日**

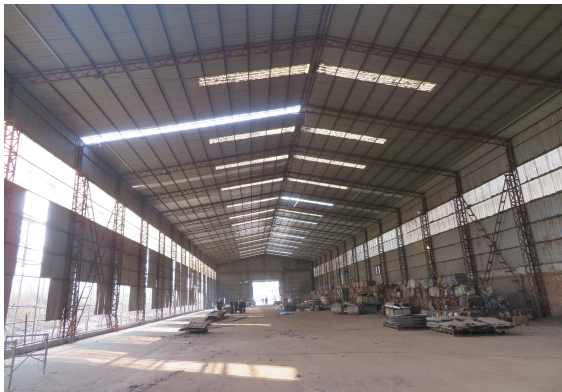
图 1

曹丰路 319 号场所东南侧有一处东西走向的仓库，屋顶的屋脊把屋面分成南北两侧（见图 1），屋面东西长约 120 米，南北宽约 20 米，屋面上铺有彩钢板，屋脊南北两侧每间隔 6 米的彩钢板中间夹有一块塑料采光板，塑料采光板长 12.3 米，宽 0.84 米，北侧屋面自西向东第十跨处靠近屋脊第二格的塑料采光板被踩破，破洞处留有一件衣服（见图 2、图 3）；死者唐建新躺在破洞下方的地面上，破洞处距离地面高度 12.7 米（见图 4）。

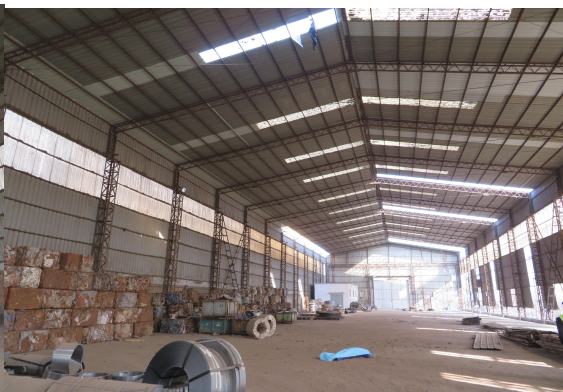
图 2

事故直接原因是：唐建新未取得高处作业特种作业操作证进行登高维修作业，缺乏必要的安全意识。无安全保护措施在屋顶上行走未意识到存在的危险，踩到塑料采光板处，塑料采光板破裂致其坠落至地面。

1. 黄屯公司登高维修作业安全保护措施缺失。虽给作业人员配备了安全带，但仅在屋面南侧至屋脊拉了一根栓挂安全带的安全绳，唐建新坠落的屋面北侧未设置可栓挂安全带的安全绳，是导致事故发生的间接原因之一。
