**嘉定菊园**  
**上海市嘉定区菊园新区 JDC1-0403 单元 30B-01地块项目“8·25”一般车辆伤害事故调查**  
**报告**

嘉定区生产安全事故调查组

2023 年 12 月 20 日

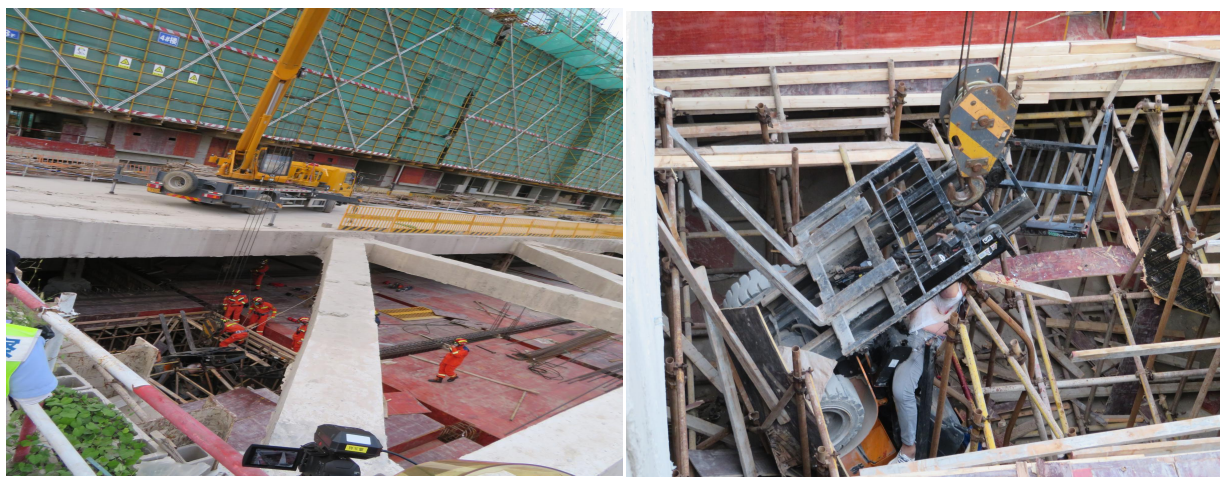
2023 年 8 月 25 日 16 时 20 分许，鼎燊公司项目部施工现场负责人蒋艺正在工地上巡查，突然听到很大的一声响声，蒋艺立即往响声方向上前查看，发现在陈宝扬随一台叉车冲破了 2 号楼基坑栈桥防护栏杆后坠落至负二层基坑的支模架顶板处，陈宝扬被卡在叉车驾驶位和支模架之间（见图 1、2）。

图 1、2 事故现场

陈宝扬在未取得特种设备作业人员操作资格证的情况下驾驶叉车，对周围环境疏于观察，应对处置措施不当，致使叉车冲破基坑栈桥防护栏杆坠落至地下二层基坑内，陈宝扬被卡在叉车驾驶位和支模架之间，导致死亡，是事故发生的直接原因。

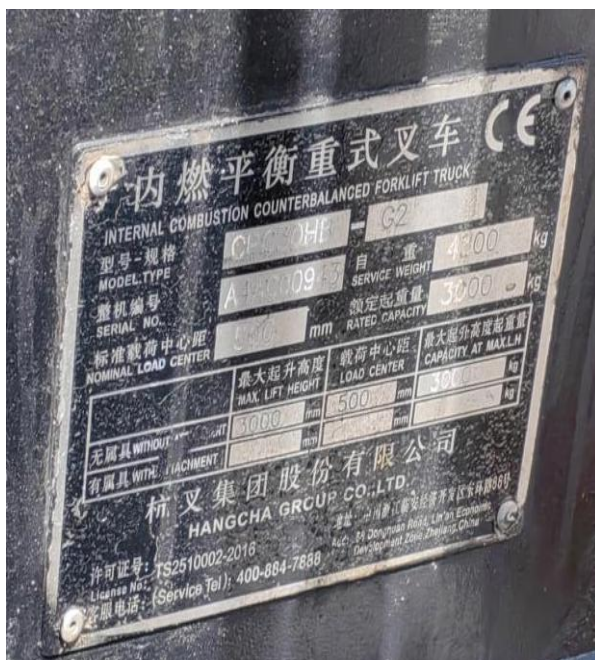
涉事叉车属于鼎燊公司。经查，车辆未见车牌号、检验合格使用证等相关标记，未见车辆使用登记等相关资料。根据事故叉车上铭牌（见图3），该设备基本信息如下：

1. 型号 CPC30HD;
2. 额定能力：3000kg;
3. 自重：4300kg;
4. 最大起升高度：4500mm;
5. 整机编号：A4AC00943;
6. 制造单位：杭叉集团股份有限公司;
7. 出厂日期：不详。

图 3 事故叉车铭牌

按照车辆整机编号“A4AC00943”查询“上海市特种设备检验系统”，未检索到该车辆相关检验信息。

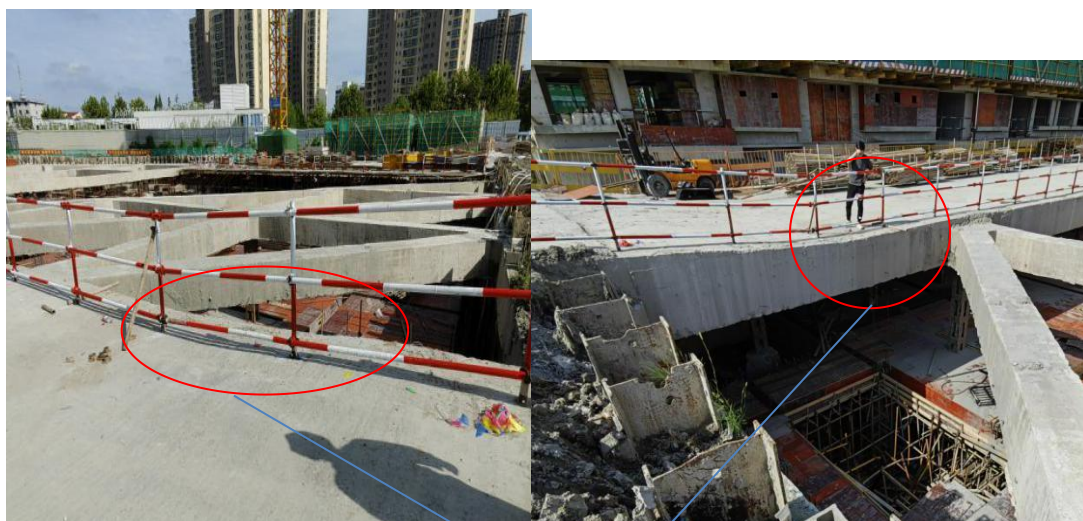
图 4 事发现场位置图

事故现场处于项目工地 2 号楼在建地下空间，叉车首先坠落于地下一层底板尚未进行混凝土浇筑的模板上，模板距离地平面深度 4.3 米，在叉车自重和下落动能冲击下，砸穿木模板最终坠落于地下一层底板的模板支撑体系中，叉车整体坠落大约 7.3 米垂直高度。（见图 4）

叉车掉落位

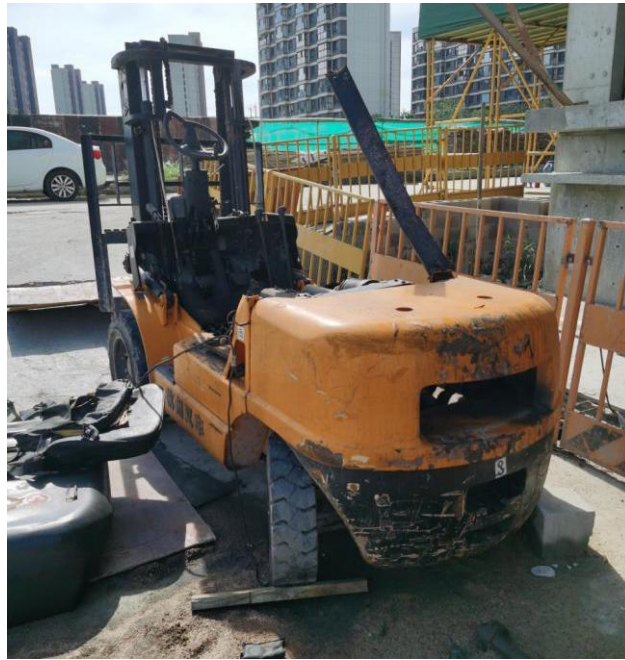
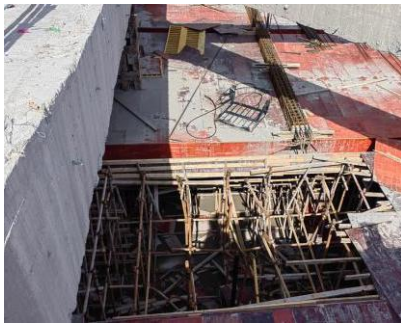
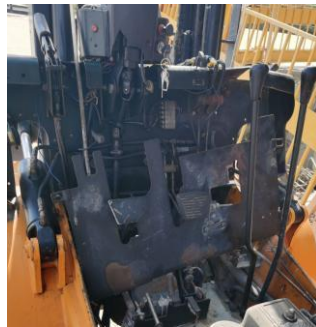
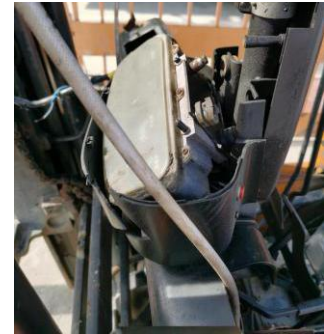
现场可见，叉车由于从 7 米左右垂直高度上坠落，受损严重，驾驶室司机护顶架彻底与叉车分离，现场见护顶架顶散落于地下一层模板上，护顶架 4 根支柱仅剩右侧 B 柱与车体相连；发动机引擎盖和司机座椅严重变形；方向盘被严重拉伸变形（不排除救援过程中造成变形），方向旋转轴与液压方向主泵分离；叉齿升降和门架倾斜操纵手柄和油泵与车体分离；叉车门架向前倾斜到极限位置，叉车上燃油、冷却液、液压油已经全部流失殆尽，电瓶散落于地面。从现场勘查观察，事发叉车已经失去使用功能，接近报废。（见图 5）

图 5 受损毁的叉车

根据现场勘查情况，由于叉车损毁严重，且不能修复，不能对事发叉车进行安全性能检测，不能还原事故发生时叉车的安全制动性能。不排除事故发生时制动失灵情况。
