# 嘉峪关大友嘉能精碳科技股份有限公司“7·22”物体打击事故调查报告

2023年7月22日16时许，嘉峪关大友嘉能精碳科技股份有限公司二线主袋箱体2号箱体仓门脱落，击中外部2名作业人员，造成2名作业人员受伤，其中1名作业人员经救治无效，于7月28日03:36死亡。

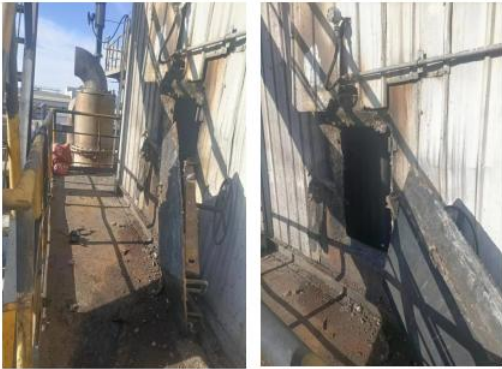
生产二线主袋2号仓门处平台宽度为：1270mm，平台距地面距离为：8850mm，周围有护栏。

（四）嘉峪关大友嘉能精碳科技股份有限公司完善各项操作规程，明确人员在操作主袋箱体人孔门时的安全站位，要求必须站在人孔门的侧方，并位于人孔门开启时旋转半径范围外，严禁站在正前方向；明确当作业过程中发现突发情况，应及时向作业区负责人报告，分析原因后进行处置，严禁不经汇报擅自处置。

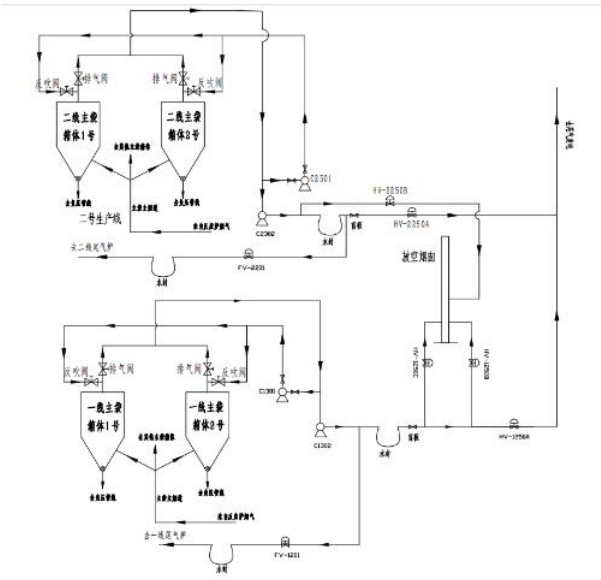
如下图所示：炭黑主袋由锥体和箱体组成，每组锥体经分支管与主烟气管道相连通。炭黑烟气经滤袋过滤后，炭黑和尾气分离，尾气经主袋滤器箱体顶部排气阀，由C302尾气加压风机输送至发电作业区燃烧发电，紧急情况或压力高时可由HV-250B阀门经尾气烟囱放空。其中，C302风机出口设有U型水封和盲板阀，经HV-250A调节阀，一二线尾气汇合后送至发电。C301主袋反吹风机入口和C302尾气加压风机入口相连，出口和主袋滤出口管相连。

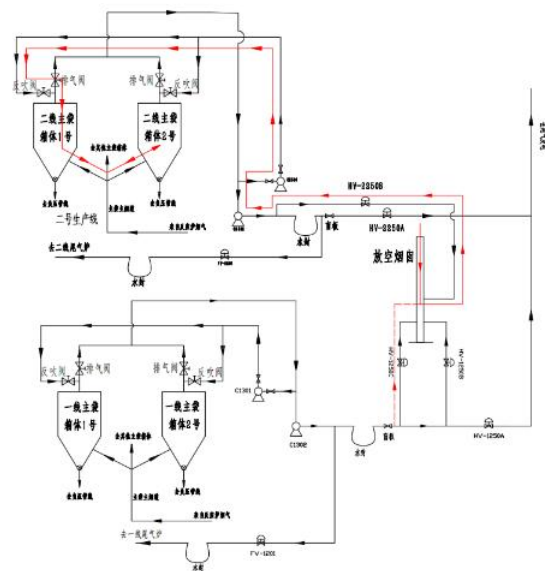
事故发生时，一线正常生产，二线处于停产检修状态。试车时二线启动C2301反吹风机后因入口没有完全关闭（阀位开度30%左右）形成了负压，将一线HV-1250B放空阀（阀位开度3%）泄漏的少量尾气和放空烟囱中的部分空气沿尾气管线，经二线主袋尾气放空阀HV-2250B（阀位开度72%）、C2302尾气加压风机、C2301反吹风机以及密封不严的反吹阀门进入主袋箱体，进而扩散至锥体。而主袋锥体经主烟道全部连通，因此最终扩散至整个主袋。（具体如图2所示）

**1.工艺设计存在缺陷。**嘉峪关大友嘉能精碳科技股份有限公司炭黑一、二线尾气放空系统共用一套应急放空塔，两个产线尾气放空系统未能实现完全、有效隔离，一线生产、二线停产时，一线放空尾气（具有燃爆特性）通过二线风机进入二线主袋箱体。

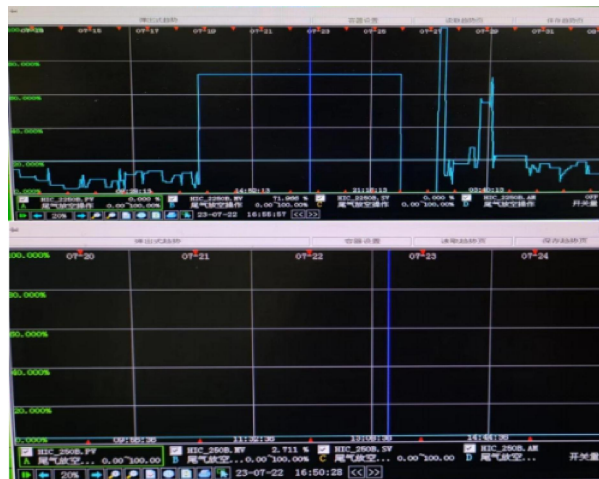
(3) 尾气由一线放空烟囱窜至二线

①一线HV-1250B放空阀（阀位开度3%）、二线主袋尾气放空阀HV-2250B（阀位开度72%）。

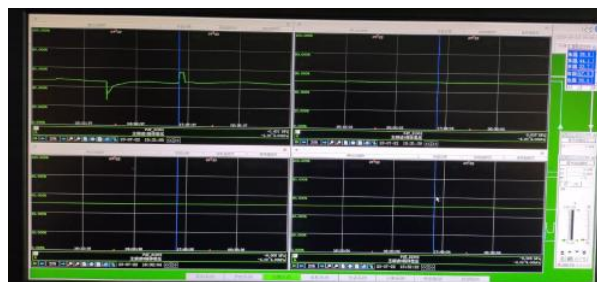
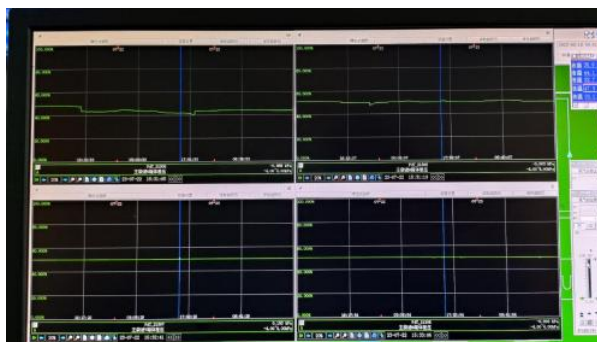
②15点31分，C2301风机启动后，1号箱体差压、主袋入口压力上升时间为同一时间，而其他箱体差压基本无变化。说明C2301风机启动后，气体沿着1号箱体反吹阀门进入了箱体。

以上可判断，二线C2301反吹风机启动后，因风机入口阀门未完全关闭，经HV-2250B阀门、C2302风机，将放空烟囱内的尾气倒抽回二线主袋反吹管线。因1号箱体主袋反吹阀密封不严，倒抽回的尾气经反吹阀进入1号箱体，而主袋锥体经主烟道全部连通，因此进入主袋箱体内的尾气经滤袋进入锥体，再通过锥
