嘉骏（深圳）工程有限公司“10·24”高处 坠落死亡事故调查报告

2021年10月24日12时36分许，位于龙岗区园山街道阿波罗未来产业城启动区基础设施EPC项目在建工地发生一起高处坠落事故，造成1人死亡。依据《生产安全事故报告和调查处理条例》（国务院令493号）的有关规定，龙岗区政府委托区应急管理局牵头，成立了由区住房和城乡建设局、区总工会、龙岗公安分局、园山街道办组成的事故调查组，组长由区应急管理局局长黄权担任，副组长由区应急管理局副局长郑子荣担任。为尽快查明事故原因，事故调查组对事故进行了调查，调查情况如下：

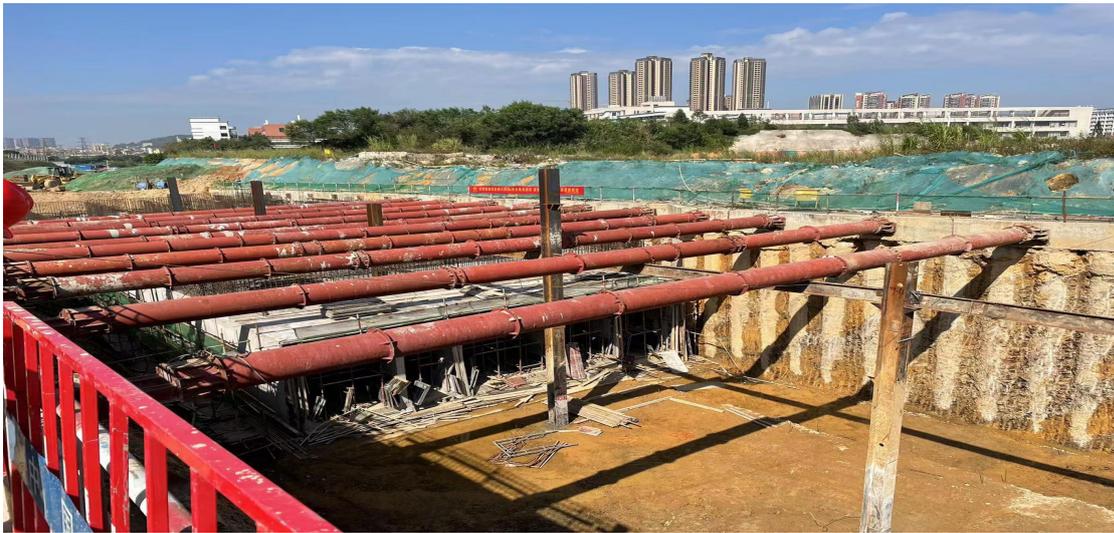
3. 永勤路综合管廊基坑已安装 10 根钢支撑，钢支撑放置在钢围檩的托架。

安装完毕的钢支撑

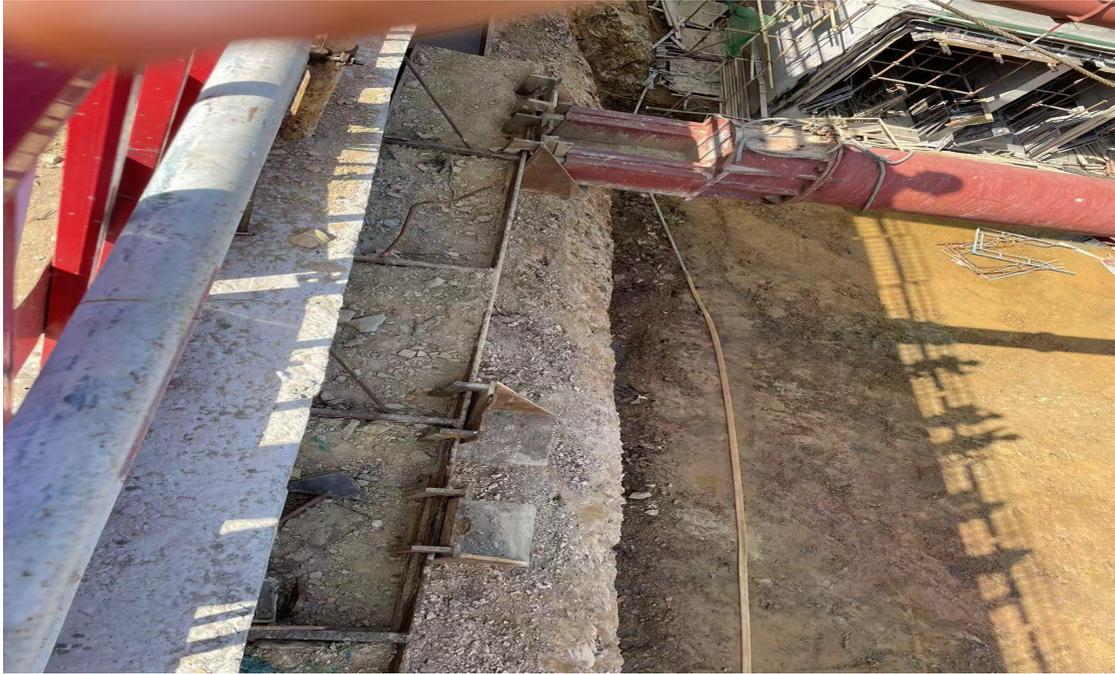
4. 涉事钢围檩长约 6m，宽约 0.6m，钢围檩上设置两组钢支撑托架，其中第 2 组托架未放置钢支撑。

涉事钢围檩

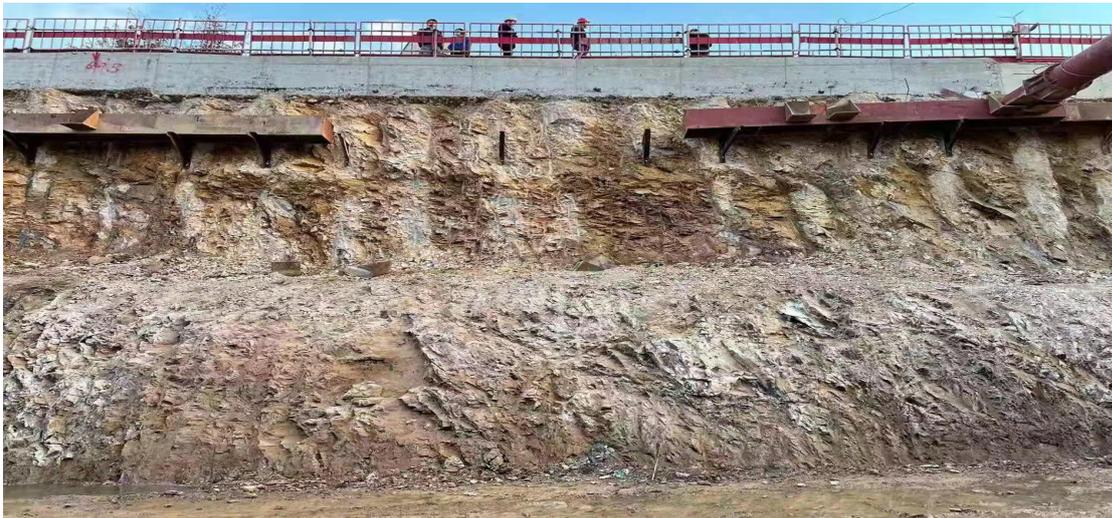
5. 涉事钢围檩距基坑冠梁垂直距离约 1.9m，距基坑底部垂直距离约 7m。
