土坝孜街道支架社区支架新村“2022·8·10” 一般高处坠落亡人事故调查报告

安徽省淮南市八公山区土坝孜街道支架社区支架新村
“2022·8·10”一般高坠亡人事故调查组

2022年8月10日16时10分左右，安徽省淮南市八公山区土坝孜街道支架社区支架新村9号楼在进行外墙维修工程作业时，发生一起高处坠落亡人事故，造成1人死亡，直接经济损失110万元。

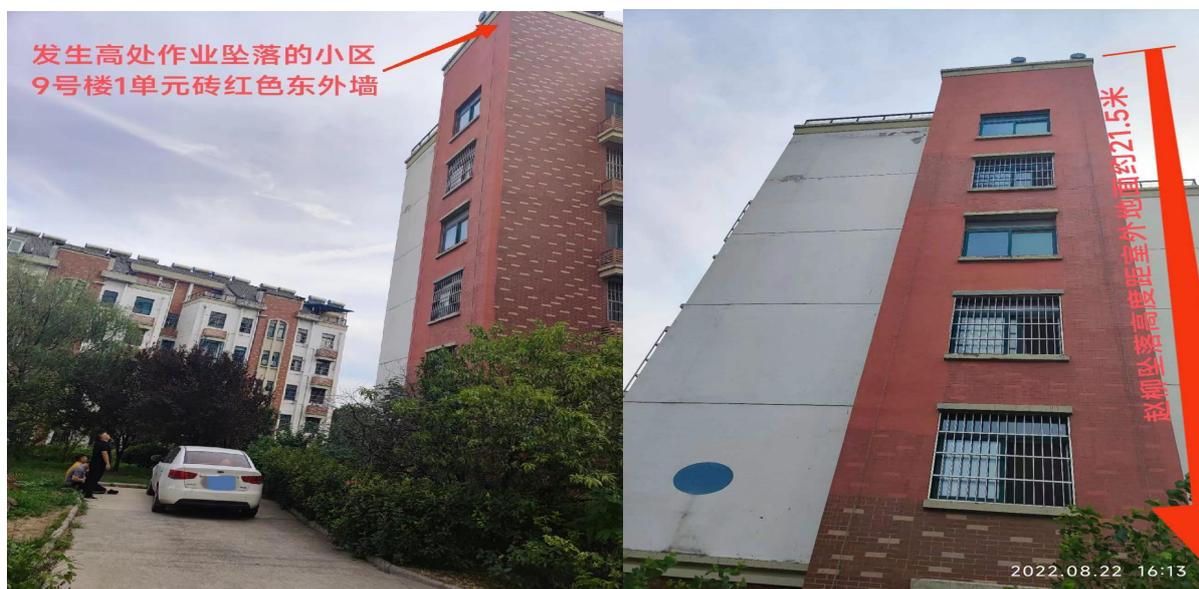
事故发生地9号楼图

事故地点为土坝孜街道支架社区支架新村9号楼东侧，位于淮南市淮凤路八公山区土坝孜街道路段西侧淮南舜岳水泥有限责任公司大门以西，淮南市东西部第二通道八公山区土坝孜街道路

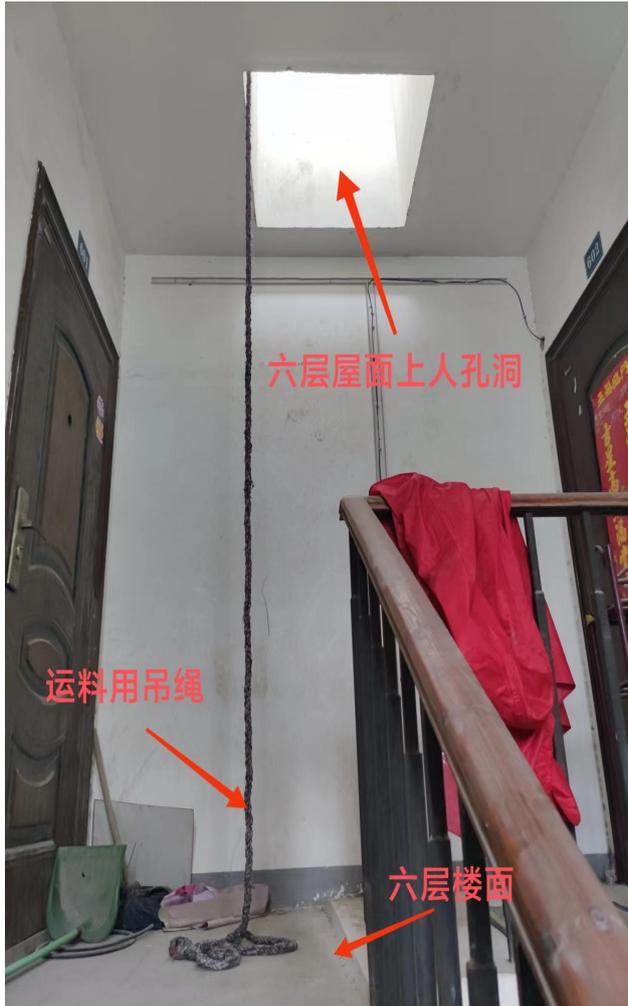
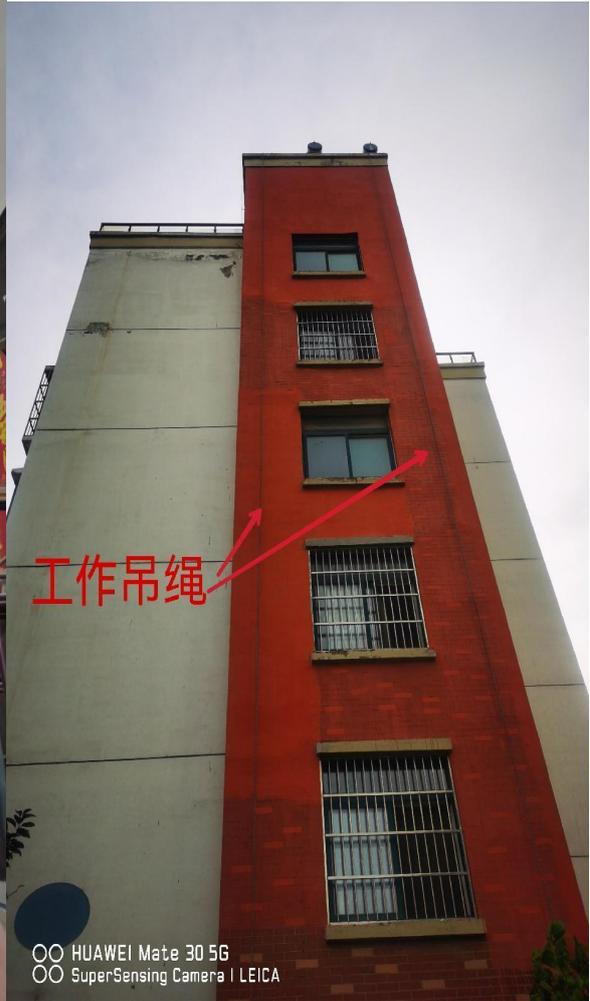
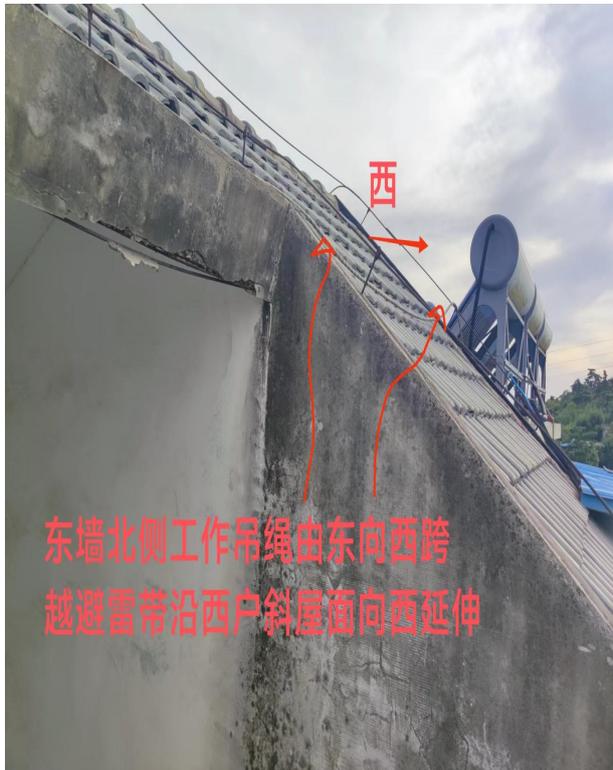
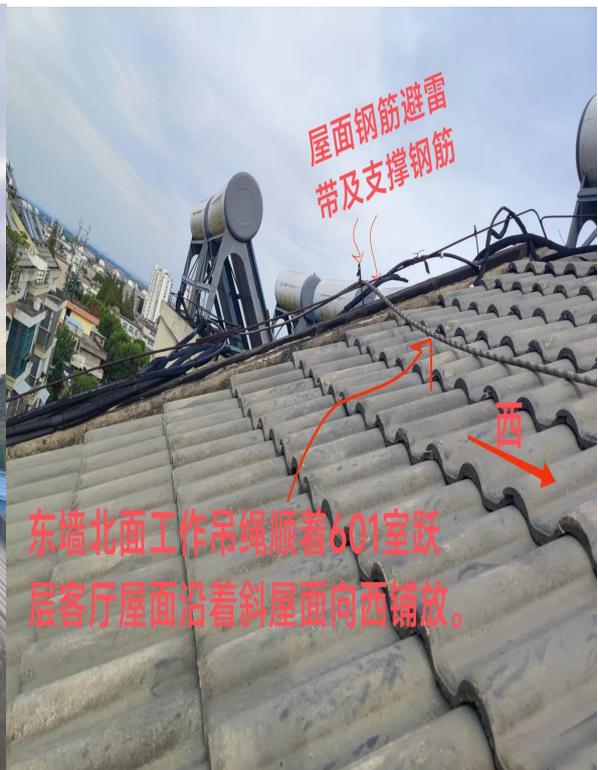
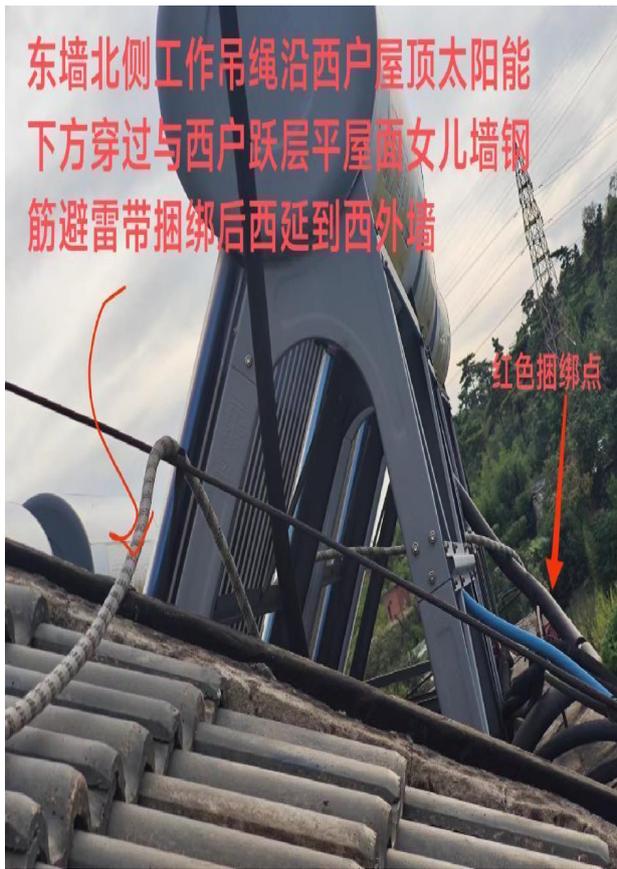
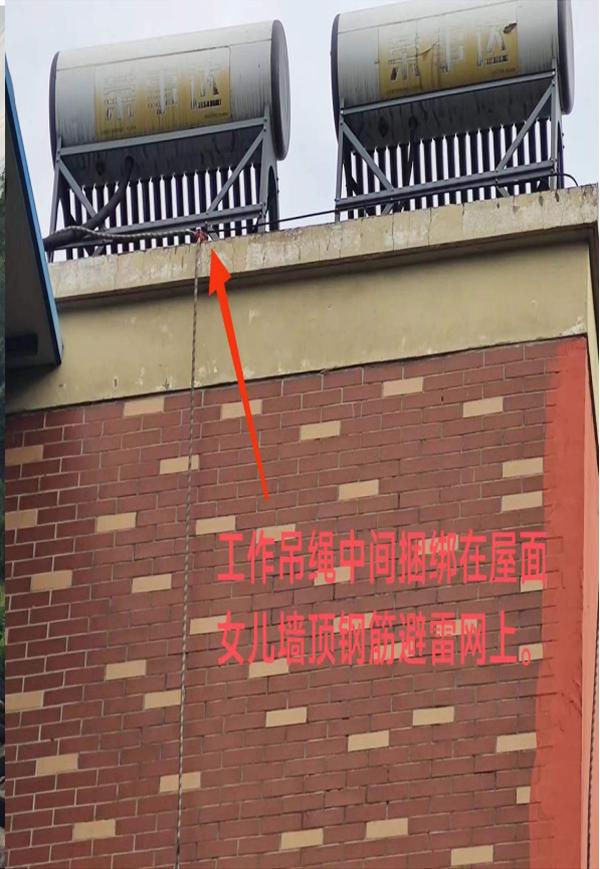
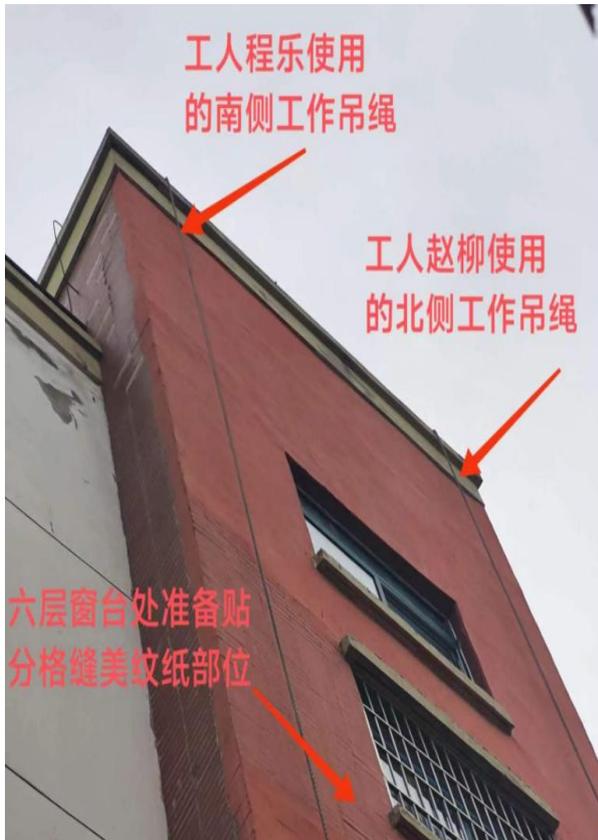
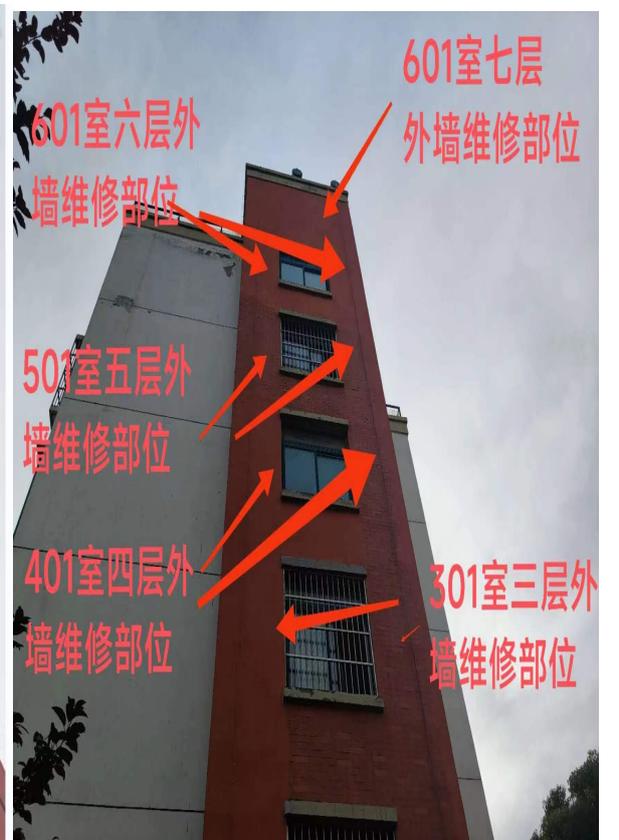
2022年8月10日下午14时左右，程**安排朋友廖**介绍务工作业人员赵*（死者）、余**、程*3人（均无登高作业资格证和吊绳工操作资格证）开始在9号楼施工作业（赵*为大工负责派活、带领作业，程*会同赵*作业，余**负责传递物料），大约15时左右廖**应程**邀请来工地帮助查看指导施工作业，买了水喊3人下来喝水说话，喝水说话一会后，程**送材料到了现场，几人又说了一会话，期间，赵*去9号楼1单元602室西北墙角下绳查看落水管破坏情况。约16时左右，程**、廖**、八公山物业管理分公司客服宋**，在1单元东北角道路上商讨落水管修复办法，赵*、余**、程*3人再次通过楼梯来到1单元6楼，由余**将一字梯搭在6楼屋顶上方人孔洞口内侧，3人先后通过人孔洞口爬上6层屋顶孔洞后，由余**将一字梯搭在7层人孔洞东侧墙面，由赵*、程*爬上7层斜屋面，由2人自行携带座板吊具下到作业点作业，余**将一字梯抽下回到地面以便传递物料。程*先行通过7层屋面南侧墙面吊绳安上座板吊具，下到601室客厅处外墙窗台口东南侧墙面分格缝处，贴喷漆前用的美纹纸，突然听到赵*“啊”的一声大喊，随即顺声看去，赵*已快速下坠至5楼位置，直至坠至地面，面朝上跌落躺在一楼东侧与绿化灌木之间的水泥地上。程*见状赶紧放绳降落座板式吊具安全到达一楼地面，同时，在旁边路上说话的程**、葛**等人也迅速跑到现场，由葛**抱着赵*做胸口按压、程**掐赵*人中施救，赵*还发出“哼”的痛苦声。16时12分，八公山物业管理分公司客服宋**和廖**分别拨打了120和110求救电话，16时17分，淮南市第二人民医院120赶到现场施救，16时48分施救无效宣布死亡。（详见下图）。

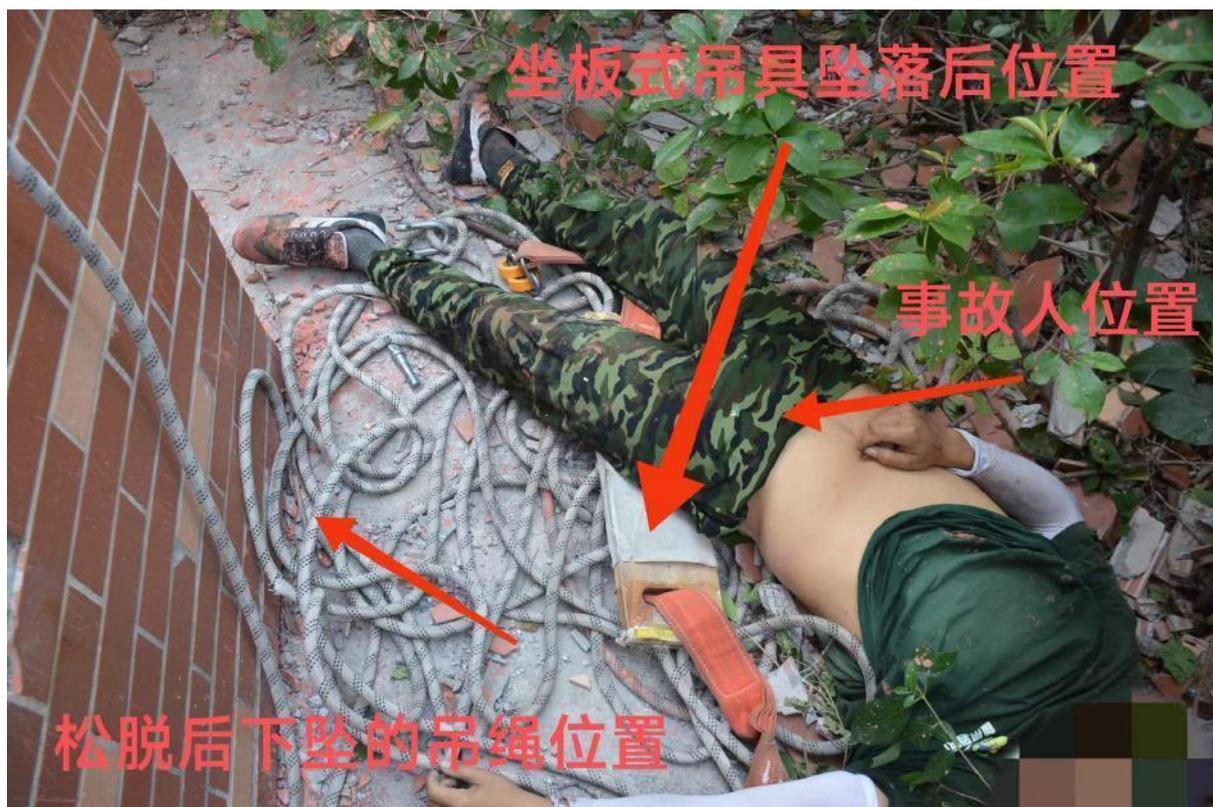
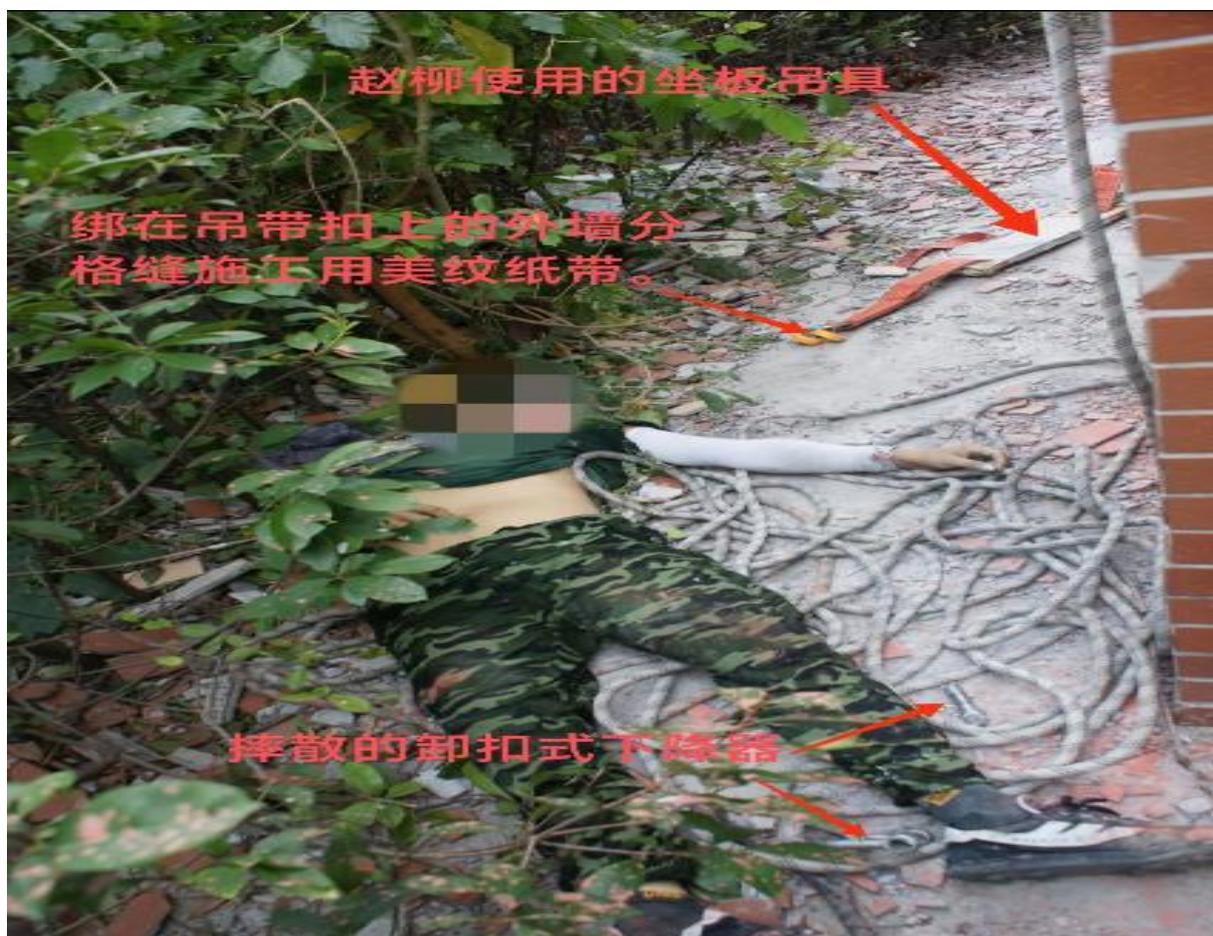
事故坠落位置现场图

死者赵*，作业时未认真检查吊绳捆扎固定情况，登上坐板后吊绳受力加大，造成吊绳上方捆扎受力固定点松动滑脱，导致赵*与坐板随吊绳一起坠落，是事故发生的直接原因。
