# 土默特左旗北什轴乡北得力图村养牛场 “4·30”车辆伤害一般生产安全事故调查报告

“4·30”物体打击事故调查组

2022年5月9日

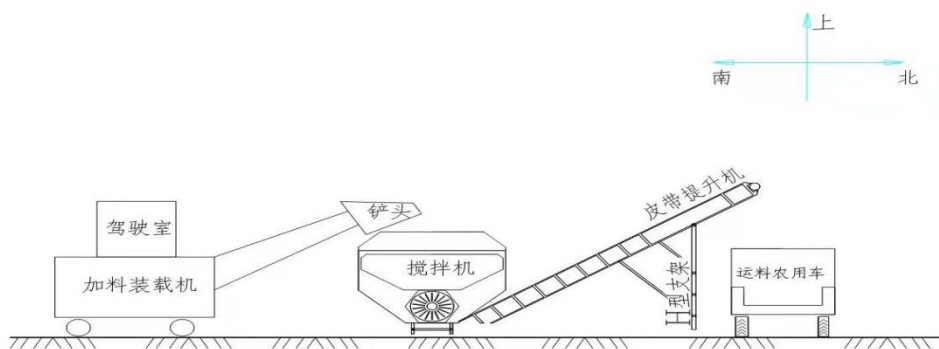
设备平面布置图

养牛场草料搅拌加工作业场地位于养殖场院内西墙边，面积约189平方米（长19.7米×宽9.6米）的硬化地面上。草料机械加工设备有搅拌机（含与其一体的由H型垂直支架支撑的出料皮带提升机）1台，配套有加料装载机和运料农用车各1台，电瓶三轮车1台。事发时，机械加工设备整体布局由南向北依次是：装载机、搅拌机、皮带提升机、运料农用车（车头向西、车尾向东）。加工工艺流程为取料（装载机从草料存储场用挖头斗挖2挖头青储草和1挖头饲料，电瓶三轮车拉取10捆干式玉米秸秆）→加料（将青储草、饲料、干式玉米秸秆依次从搅拌机南侧加入搅拌罐内）→搅拌（通过两轴绞龙将饲草料搅拌均匀）→出料（通过皮带将搅拌机出料口的成品料草提升到运料农用车厢内，然后运至牛棚），一次搅拌成功，搅拌一罐用时约30分钟。属于间歇性（阶段性）生产工艺过程。

2021年4月30日7时左右，郭×秀、李×娃、高×伟与往常一样开始草料搅拌作业，李×娃和高×伟负责用电瓶三轮车拉取干式玉米秸秆（人工装卸），郭×秀负责驾驶装载机及农用车装卸草料、操作草料搅拌机，7时30分左右，第一罐草料出罐并置于农用车上。接着，三人准备进行第二罐草料搅拌装料作业，李×娃和高×伟首先用电瓶三轮车拉取约10捆干式玉米秸秆加入搅拌机的搅拌罐内（人工装卸，历时18分钟左右），然后，李×娃到农用车上整理已装满的草料、高×伟清理洒落在地面上的草料，7时53分左右，郭×秀准备驾驶装载机（距搅拌机1米左右的南侧地面上）拉取青储草和饲料，当打火启动装载机时（启动前档位置于“前进挡”），由于操作失误，装载机瞬间前进撞击在了搅拌机南侧机体上，使得搅拌机整体向北移动了约80厘米左右，搅拌机的出料皮带提升机及其H型垂直支架也随之向北前移，将正在位于运料农用车与搅拌机出料提升机之间清理洒落在地上草料的高×伟（面朝农用车方向），从后背撞击并挤压在农用车和H型垂直支架之间，H型垂直支架的上横杠撞击在高×伟后背和头部、下横杠撞击在腿部，造成高×伟因较大钝性外力直接作用头部及胸部致重度颅脑损伤并创伤性休克死亡。

郭×秀忽视安全、注意力分散，在搅拌机北侧视线不清的情况下无证上岗驾驶原本带“病”运行的装载机且操作失误，导致装载机瞬间前进撞击搅拌机向北前移，将高×伟挤压在皮带提升机H型垂直支架与农用车之间，是造成此次事故的直接原因。
