# 嘉禾塘村英花富民建材有限公司“8·20” 一般机械伤害事故调查报告

嘉禾县政府事故调查组

2024 年 2 月

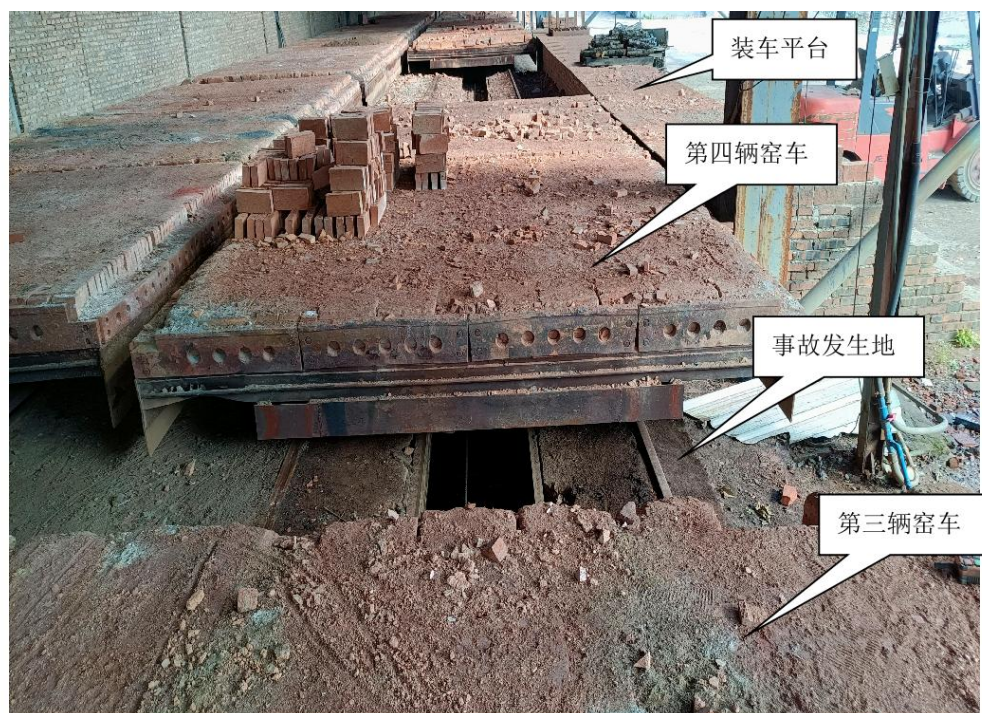
事故发生在英花富民建材有限公司成品车间，根据事故发生后现场情况分析，成品车间 1 号轨道当时摆有 22 台窑车，第三与第四台窑车未能连在一起，分开一段距离。窑车长宽高分别为 3400×3600×510mm，轨距 1920mm，地爬车槽宽 650mm，在 1 号轨道外侧轨道平台距地面高 200mm，周亮珍站在第三台与第四台窑车之间的地面，使用遥控器操作窑车运行被窑车挤压受伤。

图1 事故发生后第三、第四台窑车状态

周亮珍违章站在成品车间1号轨道第三与第四台窑车间使用遥控操作窑车运行，当窑车即将撞击时，未松开遥控开关。

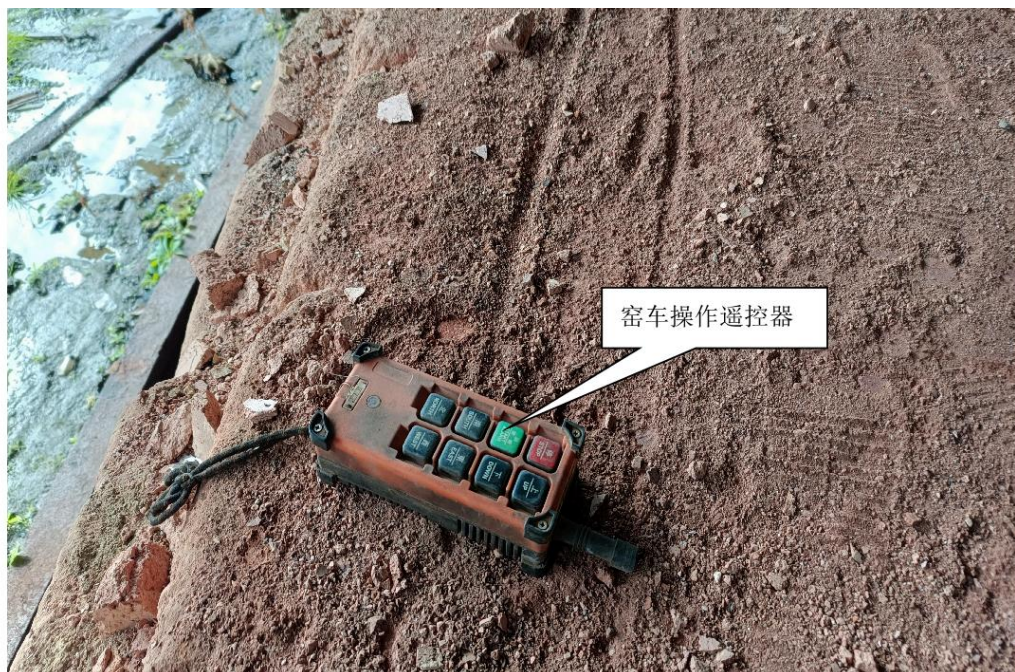
图3 窑车操作遥控器
