# 大庆恒图科技有限公司“6·15”起重机械一般事故调查报告

2023年6月15日14时30分，大庆恒图科技有限公司在位于大庆市红岗区解放八街西2.5公里北侧200米处，进行铁皮房整体吊装作业时，发生伸缩臂履带起重机（以下简称起重机）折臂事故，造成2人死亡，直接经济损失280万元。

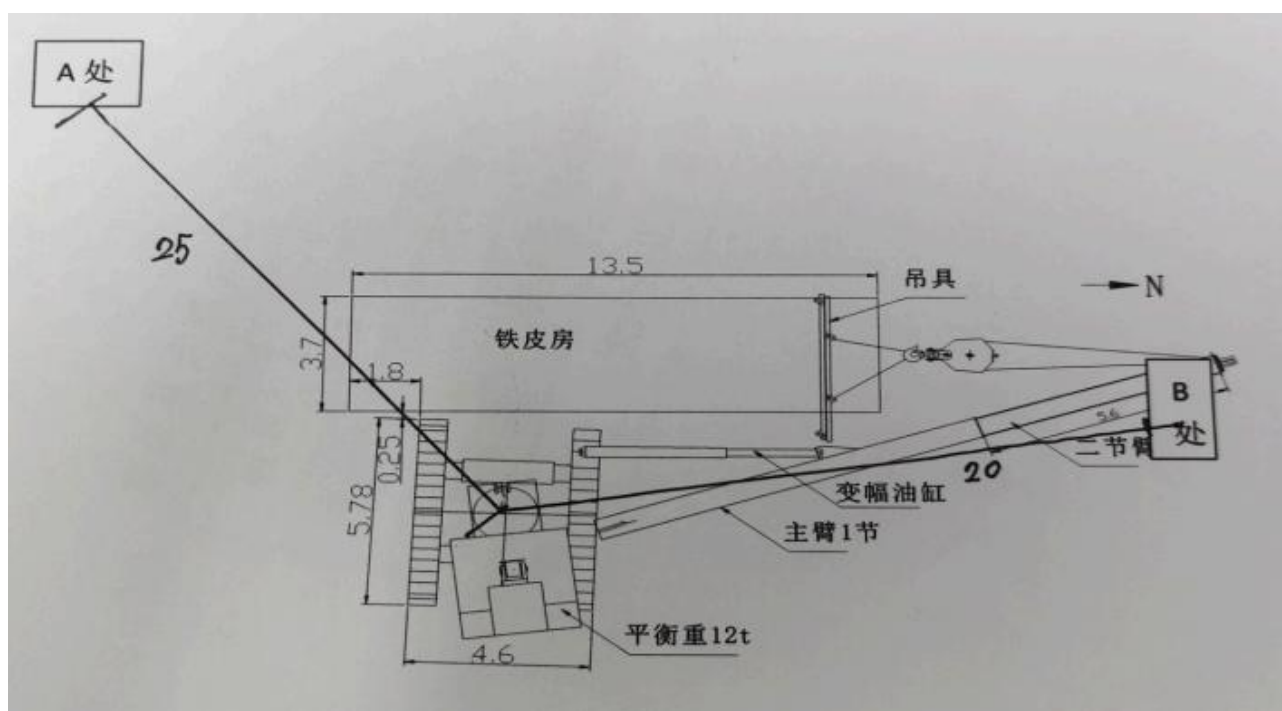
## 事故现场平面示意图

2023年6月15日，恒图公司为腾飞公司运输货物。施工现场使用一台XGC40T型履带式起重机，要将位于大庆市红岗区解放八街西2.5公里北200米处一座废弃铁皮房整体吊装至一台拖板车上并拉运至其他场所。14时30分许，吊装前的准备工作就绪。此时，腾飞公司现场负责人高某鹏带领该单位3名工作人员（杜某军、姜某生、戚某海）与恒图公司吊装指挥人员（司某明）位于起重机西南方向25米处（A处），腾飞公司另外3名工作人员（傅某龙、关某臣、唐某峰）位于起重机西北方向20米处（B处）。在恒图公司吊装指挥人员指挥下，恒图公司起重机司机赵某和开始了吊装作业。赵某和先是进行第一次起吊，观察到铁皮房偏斜，吊装指挥人员调整吊具后进行第二次起吊，就在吊装物尚未完全离开地面时，起重机大臂根部突然断裂，大臂前端直接砸中了起重机西北方向20米处（B处）的两名准备清理场地的工作人员（关某臣、唐某峰），致使两人受伤死亡。
