大庆高新区中国石油天然气股份有限公司  
大庆炼化分公司“4•13”一般  
灼烫事故调查报告

大庆市政府事故调查组

2023 年 6 月 29 日

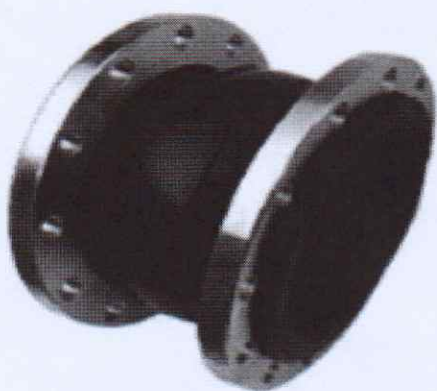
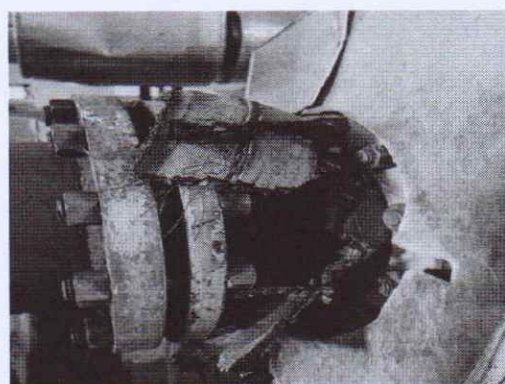
**3. 循环泵膨胀节。**膨胀节由内胶层、织物增强层（帘布）、中胶层、外胶层、端部加固钢丝绳圈复合而成的橡胶件与法兰组合而成。《可曲挠橡胶接头》（GB/T26121-2010）和《可曲挠橡胶接头》（HG/T 2289-2017）中均未明确使用寿命。结构示意见下图：

GSQ-XA1 型，规格 PN1.6MPa DN200，由河南省巩义市中林给排水材料有限公司生产。2011 年，因检查发现 3 台厂内采暖循环泵入口的膨胀节有裂纹，全部更换为型号 JGD 型，规格 PN1.6MPa DN200 的橡胶接头，使用温度-15℃ ~ 115℃，河南省巩义市凯世兴阀门有限公司生产。

4. 膨胀节更换与原设计不符。事故中爆裂的膨胀节于 2011 年 10 月更换，该换膨胀节原设计是耐热增强型，更换为 JSD 普通型，与原设计要求不符。事发时处于 150℃的高温环境中，超出其 115℃的最高使用温度。

5. 膨胀节性能下降成为薄弱点。事故中爆裂的膨胀节已使用近 12 年。作业区在 3 月 9 日巡检时，发现 P101 泵膨胀节有漏水现象，并有老化裂纹，又排查 P102、P103 泵膨胀节，虽然没有渗漏，但也发现老化裂纹，考虑到采暖期即将结束（4 月 15

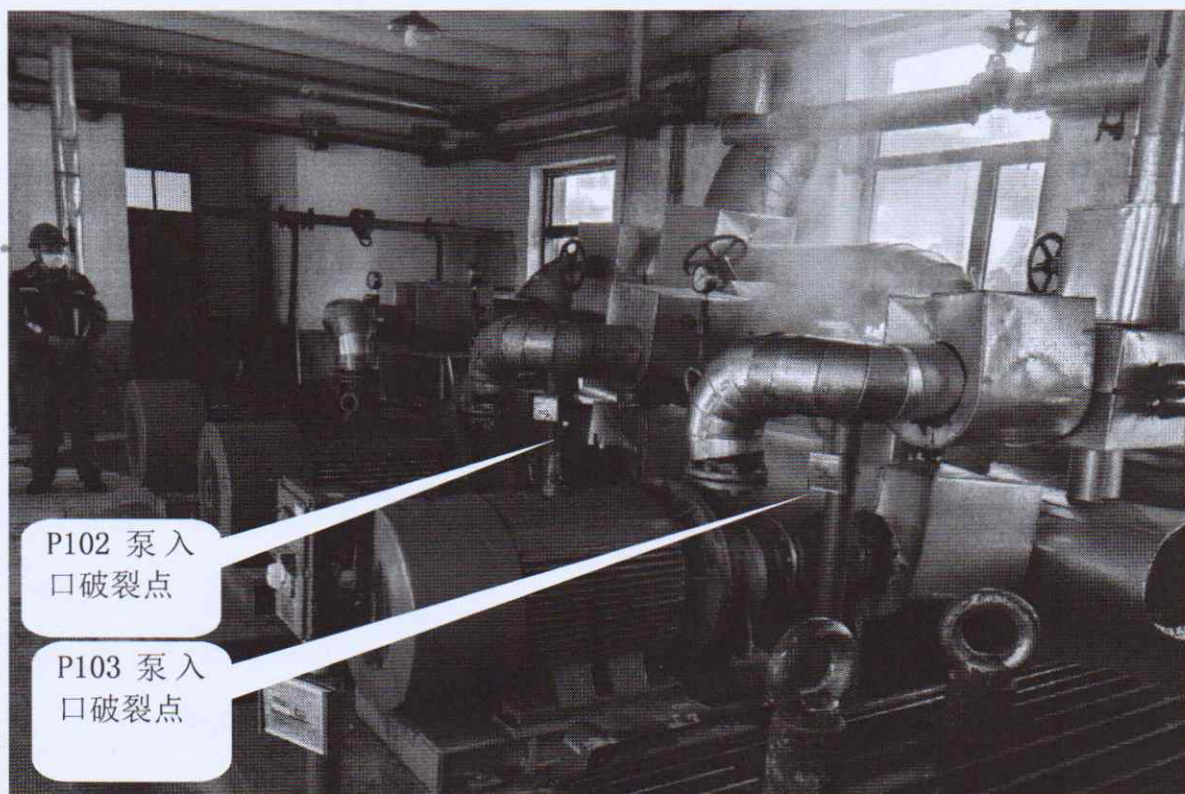
3 时 45 分，P102、P103 泵入口膨胀节同时发生爆裂，此时，采暖水出口温度 150℃，高温高压水汽混合物喷涌而出，飞溅到张艳芳上肢和头部，张艳芳迅速跑向东北侧疏散门，因没能打开，后从东南侧跳窗逃生，周志平被困在泵房内。

厂内采暖循环泵 P103 膨胀节在长时间交变应力、水击的共同作用下产生疲劳裂纹，导致性能下降，高温作用下裂纹扩展使膨胀节达到使用极限。周志平违反操作规程打开出口阀门时，P103 泵及其备用泵 P102 膨胀节同时发生爆裂，150℃高温水汽混合物喷出并汽化膨胀，导致人员烫伤。

3. 启泵后开阀引发水击效应。P103 泵启动后，开启出口阀过程中，泵入口管线压力降低，补水通过 P109 泵注入 P103 泵入口管线，150℃的水汽混合物与 60℃的补水在 P103 泵入口管路中混合后引发水击效应，经计算水击叠加系统压力最高可达 2.38MPa。

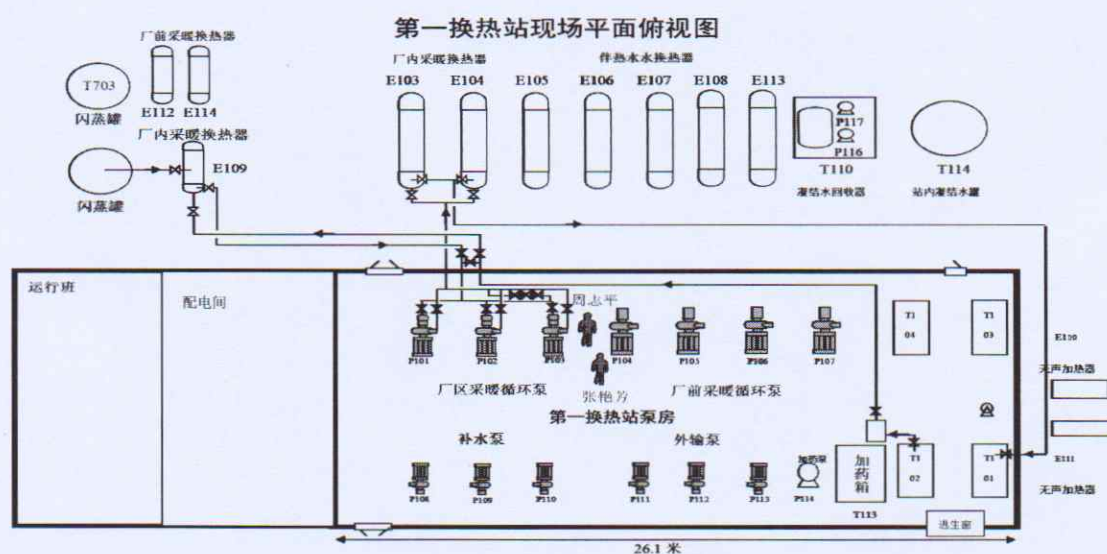
事故地点位于炼化分公司公用工程部空分热网作业区第（一、三）换热站泵房。泵房呈长方形，面积约210平方米，有3个安全门，南侧1个、北侧2个，北面有4扇内开塑钢窗，南

面有 5 扇内开塑钢窗。泵房南邻厂内 10 号路，东邻 5 号路，西邻 1 号路，北侧是加氢原料罐区。伤亡人员位于 P103 泵与 104 泵之间过道上，事故没有对周边建筑及环境造成影响和破坏。

7. 现场应急逃生路线被阻挡封闭。泵机启动开关柱在 P103 与 P104 泵通道中间位置，阻挡人员应急逃生路线。且泵房北侧两个安全疏散门被封闭。事发时，现场人员试图打开东北侧疏散门逃生时，因无法打开，转身返回从南侧窗户跳出，延误了逃生时机。
