# 大竹县“9·7”较大道路交通事故 调查报告

大竹县“9·7”较大道路交通事故调查组

2023 年 10 月

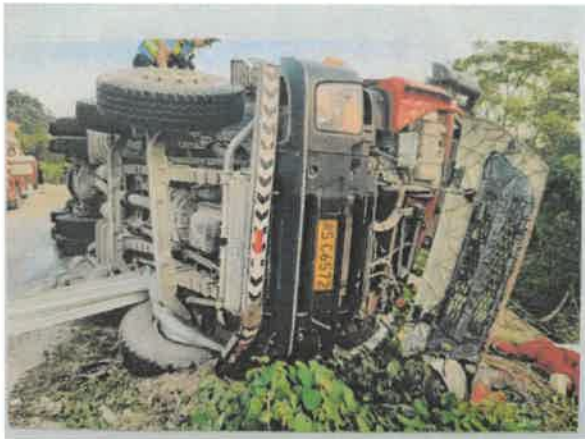
图 1 川 SC6572 重型自卸货车

1. 现场事故车辆川 SC6572 重型自卸货车(左侧翻状态)停于大竹县文星镇向县城方向道路左侧外,车头朝向大竹县县城方向,车尾朝向大竹县文星镇方向。车体驾驶室严重变形损坏,车辆档位 8 档,未开启车灯,车速仪表指针位置归零。道路地面上有川 SC6572 重型自卸货车左侧车身与地面的挫划痕迹,长度为 1193cm,起点距基准线 405cm,止点位于货车倒地车身中部。其左后轮距基准线 80cm、左前轮距基准线 193cm。

(1) 川 SC6572 号重型自卸货车：①转向系除事故中受撞和施救损坏外，其余所检项目符合《机动车运行安全技术条件》相关要求<sup>8</sup>；②行车制动系第一轴右侧制动鼓陈旧性破裂；第四轴左侧制动鼓陈旧性破裂，从蹄制动摩擦片局部缺损；第四轴左右制动摩擦片有烧蚀现象，不符合《汽车维修、检测、诊断技术规范》<sup>9</sup>及《汽车制动系统修理竣工技术规范》<sup>10</sup>相关要求。第二轴右侧制动鼓、第三轴左右侧制动鼓、第四轴右侧制动鼓表面见高温发蓝现象，说明上述制动器发生制动热衰减，制动热衰减会造成制动效能降低。③第三轴右侧主胎胎面、第四轴左侧副胎胎面均见暴露出钢丝的破损，第四轴右侧胎壁见鼓包，不符合《机

动车运行安全技术条件》<sup>11</sup>相关要求。④前下部安全防护设置不规范，不符合《商用车前下部防护要求》相关要求<sup>12</sup>；左侧、右侧、后下部安全防护设置不规范，不符合《汽车及挂车侧面和后下部防护要求》相关要求<sup>13</sup>。⑤左侧反光标识被撞损坏，无法检验；右侧和后部反光标识均有陈旧性破损且粘贴不规范，不符合《货车及挂车车身反光标识》相关要求<sup>14</sup>。⑥未设置尾部标志板，不

符合《机动车运行安全技术条件》相关要求<sup>15</sup>。⑦后轴钢板弹簧和货箱存在改装。⑧制动痕迹起点处的车辆速度介于35km/h—39km/h之间，经过62.4m的制动后，川SC6572号重型自卸货车的道路交通事故瞬间车辆速度介于26km/h—30km/h之间，未超过该路段40km/h的区间限速，不属于超速行驶。

2. 车辆部分技术状况不符合安全技术标准。川 SC6572 重型自卸货车行车制动系第一轴右侧制动鼓陈旧性破裂；第四轴左侧制动鼓陈旧性破裂，从蹄制动摩擦片局部缺损；第四轴左右制动摩擦片有烧蚀现象，第二轴右侧制动鼓、第三轴左右侧制动鼓、第四轴右侧制动鼓表面见高温发蓝现象，说明上述制动器发生制

动热衰减，制动热衰减会造成制动效能降低；川 SC6572 重型自卸货车轮胎第三轴右侧主胎胎面、第四轴左侧副胎胎面均见暴露出钢丝的破损，第四轴右侧胎壁见鼓包，导致川 SC6572 重型自卸货车制动效能降低。

3. 车辆非法改装、超限超载。川 SC6572 重型自卸货车车货总质量核定 31 吨，事发时车货总质量 69.5 吨；该车违规加高货厢 0.62m，增加后轴钢板，致重型自卸货车在超载情况下，车辆重心位置比未超载时偏高、靠后，影响车辆行驶的稳定性的。

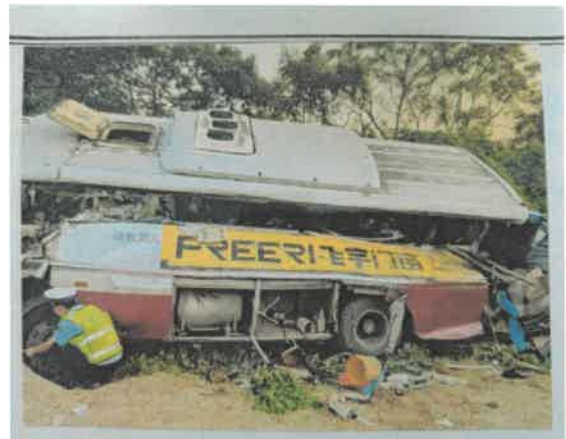
图 2 川 S71092 大型普通客车

2. 现场事故车辆川 S71092 大型普通客车停于大竹县县城向文星镇方向道路右侧外,客车车头斜向朝道路方向、车尾朝高崖方向。车头和左侧车体碰撞受损,车辆档位 3 档,未开启车灯,车速仪表指针位置归零。川 S71092 大型普通客车左前轮距基准点 662cm,距基准线 200cm、左后轮距基准线 303cm。

(2)川S71092号大型普通客车：①转向系除事故中受撞损坏外，其余所检项目符合《机动车运行安全技术条件》相关要求。②行车制动系第一轴左侧制动软管老化、开裂，不符合《机动车运行安全技术条件》相关要求<sup>16</sup>；第一轴、第二轴左右侧制动鼓磨损量均超限，第一轴右侧、第二轴左右侧制动蹄摩擦片磨损量

均超限，不符合《汽车制动系统修理竣工技术规范》相关要求<sup>17</sup>。  
③轮胎所检项目，符合《机动车运行安全技术条件》相关要求<sup>18</sup>。  
④汽车安全带左侧第一排靠近窗户侧安全带卡扣捆扎在安全带端部，左侧第二排靠近通道侧安全带织带缺失，右侧第三排靠近通道侧安全带打结固定在安全带端部，右侧第六排靠近通道侧安全带锁扣，不符合《机动车运行安全技术条件》相关要求<sup>19</sup>。⑤应急窗除事故中受撞损坏外，其余所检项目符合《客车结构安全要求》相关要求<sup>20</sup>。⑥通道所检项目，符合《客车结构安全要求》相关要求<sup>21</sup>。⑦道路交通事故车辆速度介于 33km/h—37km/h 之间，未超过该路段 40km/h 的区间限速，不属于超速行驶。

S71092 号大型普通客车行车制动系第一轴左侧制动软管老化、开裂，第一轴、第二轴左右侧制动鼓磨损量均超限，第一轴右侧、第二轴左右侧制动蹄摩擦片磨损量均超限。

(3)川 S71092 号大型普通客车汽车安全带左侧第一排靠近窗户侧安全带卡扣捆扎在安全带端部，左侧第二排靠近通道侧安全带织带缺失，右侧第三排靠近通道侧安全带打结固定在安全带端部，右侧第六排靠近通道侧安全带锁扣，不符合《机动车运行安全技术条件》相关要求<sup>33</sup>，导致 S71092 号大型普通客车乘客缺乏必要的安全设施保护。

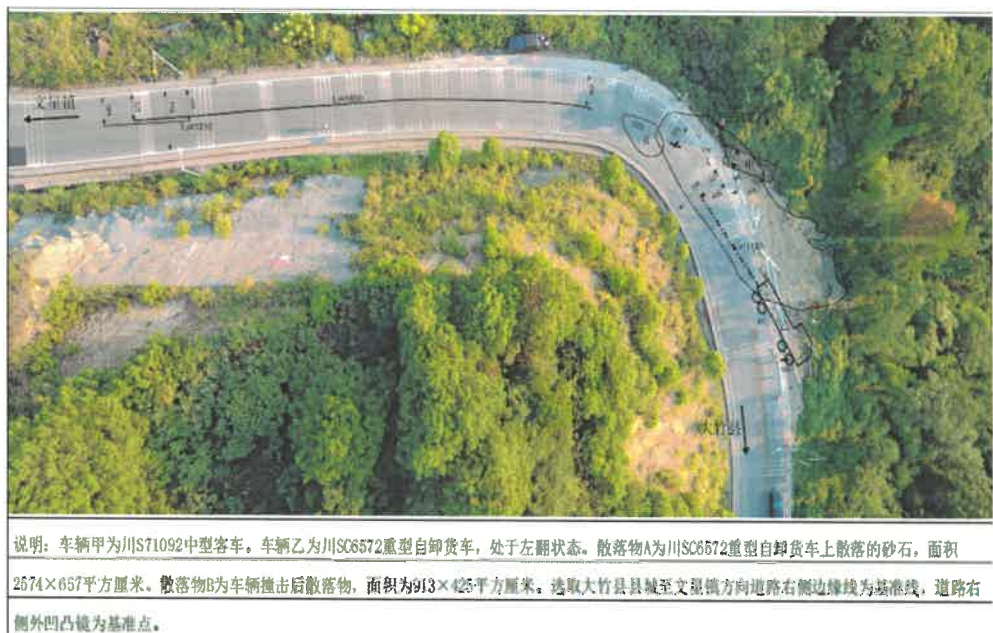
图3 现场道路情况俯视图

事故现场位于达州市大竹县妈妈镇 X168 县道 21KM+770M 处(小地名:望乡台)。道路行政等级为县道,技术等级为二级公路,设计速度 40km/h,沥青路面,公路全宽 7.1m,路基宽度 8.5m,为双向两车道混合交通式公路。道路呈南北走向,南往大竹县文星镇方向,北往大竹县县城方向,道路内侧靠近山体,路边有排水沟,道路外侧靠近高崖,安装有波形护栏,大货车行驶路线至事发点为 1.9km 连续下坡路段(其中弯道 14 处、事发点为右转弯),事发弯道纵向坡度约 11.7%、横向坡度约 5.0%,路面宽度为 7.9m,转弯半径约 33m。该路段坡顶距事发点 95m 处设有急转弯标志、70m 处设有 30km/h 限速标志、坡底距事发点约 35m 处设有 30km/h 限速标志和急转弯标志(经鉴定事故路段区间限速 40km/h,该 30km/h 限速标志不符合相关规定<sup>5, 6</sup>),在弯道外侧设有凸面反光镜,道路中央长实线、减速震荡标线。

(1) 事故弯道最大合成坡度约 11.84%, 不符合行业标准 JTGD20—2006《公路路线设计规范》<sup>22</sup>和 JTGD20—2017《公路路线设计规范》<sup>23</sup>关于设计速度 30km/h 的公路最大合成坡度的

(2) 事故弯道中部路面相对标准路段加宽值约 1.75m (不足 2m), 并且弯道内侧车道路面的加宽值 (约 55cm) 小于外侧车道路面的加宽值 (约 120cm), 既不符合该道路建造当时的行业标准《公路路线设计规范》相关要求<sup>24</sup>, 也不符合现行标准《公路路线设计规范》相关要求<sup>25</sup>。

(6) 事故路段弯道中部对向车行道分界线磨损明显、辨识度较差、标线施划处的路面骨料露出明显，下坡方向部分横向振荡标线磨损和缺块明显，不符合国家标准《道路交通标志和标线 第 1 部分：总则》相关要求<sup>30</sup>和行业标准《公路养护技术规范》关于路面标线养护的要求<sup>31</sup>。

调查发现，因施工单位未按照设计施工，业主、监理等单位在建设过程中把控不严，造成事故路段弯道最大合成坡度约11.84%，不符合行业标准和公路最大合成坡度的要求；事故路段弯道中部路面相对标准路段加宽值和内侧车道路面加宽值不符合行业标准；事故路段交通标志、标线、路侧护栏存在车行道分界线磨损明显、辨识度较差、标线施划处的路面骨料露出明显，下坡方向部分横向振荡标线磨损和缺块明显。

1. 对事故路段弯道最大合成坡度约 11.84%，弯道中部路面相对标准路段加宽值和内侧车道路面加宽值不符合行业标准，车行道分界线磨损明显、辨识度较差、标线施划处的路面骨料露出明显，下坡方向部分横向振荡标线磨损和缺块明显，以及施工单位未按照设计施工，业主、监理等单位在建设过程中把控不严等问题。建议移交大竹县人民政府会同达州市交通运输局依法依规调查后对责任单位和责任人员进行责任追究，及时落实整改措施。
