## 大邑县四川邑丰食品有限公司“2021·6·13”较大中毒和窒息事故调查报告

2021年6月13日10时30分许，位于大邑县青霞街道的四川邑丰食品有限公司（以下简称邑丰公司）污水处理站生物接触氧化工序间（以下简称接触氧化间），在准备抽排污水作业时，发生一起有限空间中毒和窒息事故，造成6人死亡，直接经济损失542余万元。

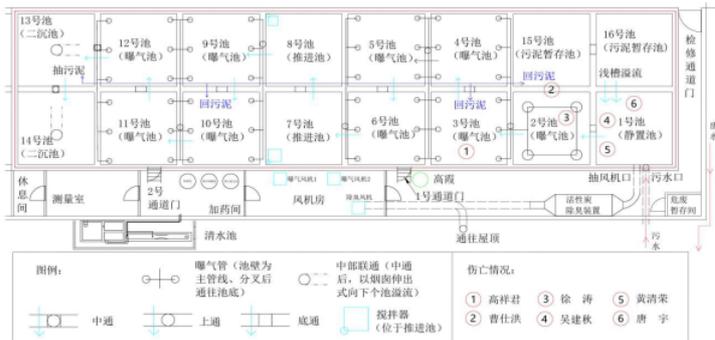
图一 接触氧化间功能及死亡人员位置示意图

10时41分，高某听到异常响声，发现高某君落入3号池内，曹某红倒在2号池和15号池间的隔墙上，徐某转身时坠入2号池内。高某迅速跑到接触氧化间外呼救。郑某洪听到呼救声后立即给吴建秋打电话报告，并赶往公司生产车间寻找防毒面具。10时45分，吴建秋与正在为公司锅炉房焊接铝合金作业的“拉特斯不锈钢制作”门市部负责人黄某荣、员工唐某及公司部分员工赶到现场开展救援。吴建秋进入接触氧化间后在对坠入2号池内的徐某实施救援时坠入1号池内，黄某荣、唐某在对吴建秋实施救援时坠入1号池内。

救援过程中，大邑县应急管理局于6月13日16点30分，在2号池上方，使用便携式气体检测仪测得H<sub>2</sub>S浓度为58.39mg/m<sup>3</sup>（42ppm，常温常压），超过工作场所空气中H<sub>2</sub>S的最高允许浓度（MAC）10mg/m<sup>3</sup>的5.8倍。成都市疾病预防控制中心于6月13日15点46分至16点28分，使用直读仪对事故现场环境中的CH<sub>4</sub>、NH<sub>3</sub>、H<sub>2</sub>S、CO、NO<sub>2</sub>、CO<sub>2</sub>、O<sub>2</sub>进行了应急检测，结果均在职业接触限值范围以内。大邑县环境监测站对车间开展监测，成都市大邑生态环境监测站《环境监测快报》显示监测结果显示空气中含有H<sub>2</sub>S、CH<sub>4</sub>、NO<sub>2</sub>、SO<sub>2</sub>，废水中含有硫化物。

(二) 直接原因。邑丰公司在接触氧化间准备抽排污水作业时，作业人员在未开启抽风机进行通风、未采取个体防护措施的情况下，进入硫化氢等有毒有害气体逸出积聚的相对密闭空间，吸入硫化氢等有毒有害气体导致中毒窒息，施救人员盲目施救导致事故扩大。

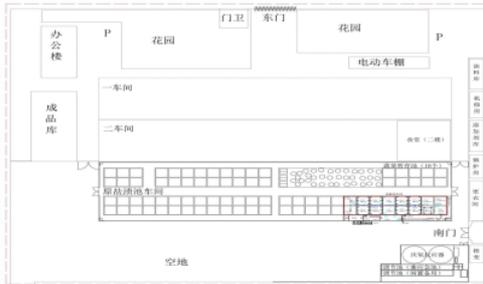
图二 邑丰公司平面布置示意图

（三）事故单位技改项目建设情况。邑丰公司技改项目在未经县“工业强县领导小组”审查批准、未取得《建设工程规划许可证》和《建设工程施工许可证》的情况下，于2019年7月至2020年10月，完成了厂房主体工程新、改、扩建施工（见图二、三、四），其中一车间在原基础上实施改造，层数为一层，建筑面积3482.4平方米；二车间为新建，层数为两层，第一层建筑面积1664平方米，第二层建筑面积1878平方米；成品库房为新建，层数为两层，建筑面积800平方米，共计7824.4平方米，以及日处理260吨的污水处理系统的建设和设备安装。污水处理系统由新建和利旧改造两部分组成（见图五），其中新建部分为厂区原有荒废的污水处理池及周边空地上新建的埋地式格栅池、隔油池、集油池、调节池，新增厌氧反应器；利旧改造部分将盐池车间西南侧的16个盐渍池改造成为接触氧化池、沉淀池与清水池。公司技改项目设计及土建施工均由吴建秋聘请当地的泥瓦匠曹某红组织工人完成，技改项目安全设施“三同时”工作均未开展。

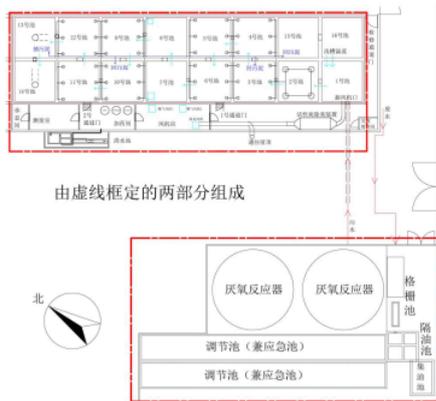
图五 污水处理系统

2021年1月，四川中科绿盾生态环境科技有限责任公司（以下简称中科绿盾公司）对邑丰公司接触氧化间进行环保验收时，要求邑丰公司对接触氧化间四周及顶部进行围护，按照验收意见邑丰公司在接触氧化间上方约2米处设置顶棚，顶棚及四周用透明玻纤板围护，形成一个密闭空间，同时，增设一台7.5千瓦/时的抽风机，抽风机前端接活性炭除臭装置，并安排工人唐某兵负责污水处理系统管理。经查验设备运行记录和询问了解，事故发生时抽风装置完好。
