## 天元区新马工业园"9·10"一般机械伤害事故调查报告

2021年9月10日上午10时20分左右，在菲索玛特(常州)智能制造系统有限公司（以下简称菲索玛特）天元区新马工业园精密工具产业园维修项目发生一起机械伤害致人死亡事故，事故导致1人死亡，直接经济损失180.2292万元。

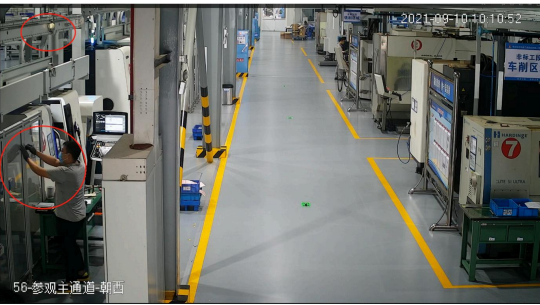
(图一)

10时11分左右, 设备信号灯显示为绿灯的状态下, 卜常华再次将OP10右边第2块安全防护板拆下(详见现场图片图一、图二)。拆下后, 卜常华站在地上对接油盘用手操作, 弯腰进入中转台区域内操作后, 又蹲在地面上操作。

菲索玛特机械技师卜常华在设备信号灯显示为绿灯的情况下，于9月10日10时11分左右第二次自行用专用工具拆卸设备防护外壳（右边第2块安全防护板），并在未做任何安全措施的情况下进入设备内部，爬上中转台进行维修工作。10时20分许，卜常华触发了中转台传感器信号，造成自动化设备接收到中转台有料信号，因而机械手快速移动至中转台上方并下降进行抓取，导致机械手挤压卜常华背部于中转台，自动化设备信号灯同步由绿变红。事故发生时所关联德玛吉CTX800设备机床操作门一直处于开启状态；菲索玛特自动化设备上下料门处于关闭锁定状态，安全门处于关闭状态。

左图：9月10日10时11分左右，设备信号灯显示为绿灯的状态下，卜常华再次将OP10右边第2块安全防护板拆下。

右图：安全防护板锁紧装置（需用专用工具打开）。

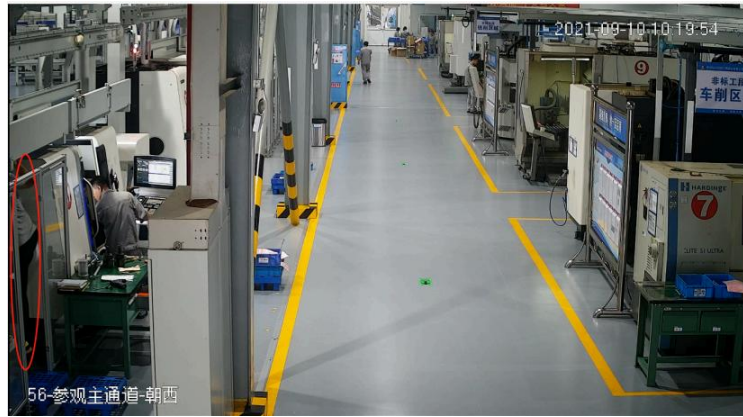
(图三)

10时19分, 卜常华回到维修现场, 进入自动化中转台运行区域, 进行操作(详见现场图片图三)。因其蹲在内部装料台上面, 不慎挡住了装料台上激光信号, 激发了设备桁架机械手。

10时20分05秒机械手突然下移至检修区域, 并下移将卜常华压到中转工作台上, 事故发生。

10时19分，卜常华回到维修现场，进入自动化中转台运行区域，进行操作。

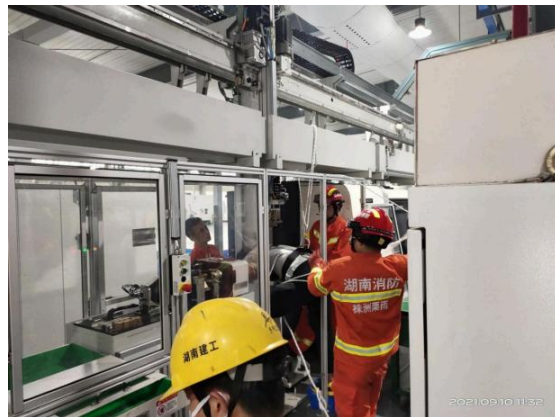
(图四)

10时47分, 119消防人员和120急救人员赶到事故现场, 并积极开始营救工作(现场消防人员在救援详见现场图片图四)。当120急救中心赶到的时候, 医务人员初步判定事故人员已经没有生命体征, 但是还是采取了紧急救助措施, 对其进行输液。由于机械手无法抬起, 119消防人员对设备进行切割, 但是没有成功。11时03分, 株钻公司机动部杨锴联系湖南工业设备安装公司人员携带焊机, 于11时36分左右, 将中转台立柱切断。11时39分左右, 将事故人员从事故发生区域抬出。随后, 120医务人员对事故人员的心率进行检测, 判定卜常华已经死亡。卜常华死亡原因是胸部挤压(详见附图)。
