# 天心黑石铺亮仔电机修理行“1·31” 火灾事故调查报告

天心区政府事故调查组  
2024年7月

# 天心黑石铺亮仔电机修理行“1·31”火灾 事故调查报告

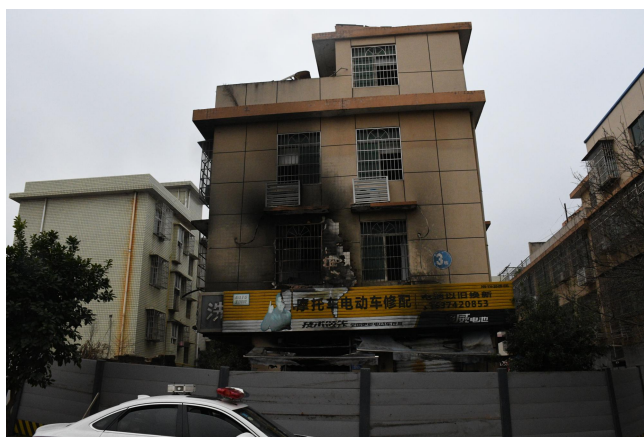
经调查，起火门店东向毗邻天心大道，南向毗邻空地，西向毗邻披塘村安置小区一期 4 栋，北向毗邻益家批发超市（披塘村安置小区一期 2 栋），仅披塘村安置小区一期 3 栋 38 号一层有过火痕迹，二至四层被烟熏，与之毗邻的其它建筑未过火。

图 1 事故现场外观图

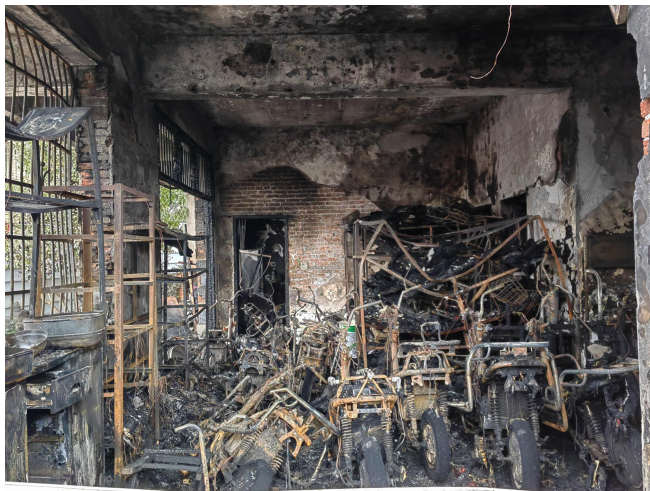
图 2 火场内景图（摄于门店东面窗户）

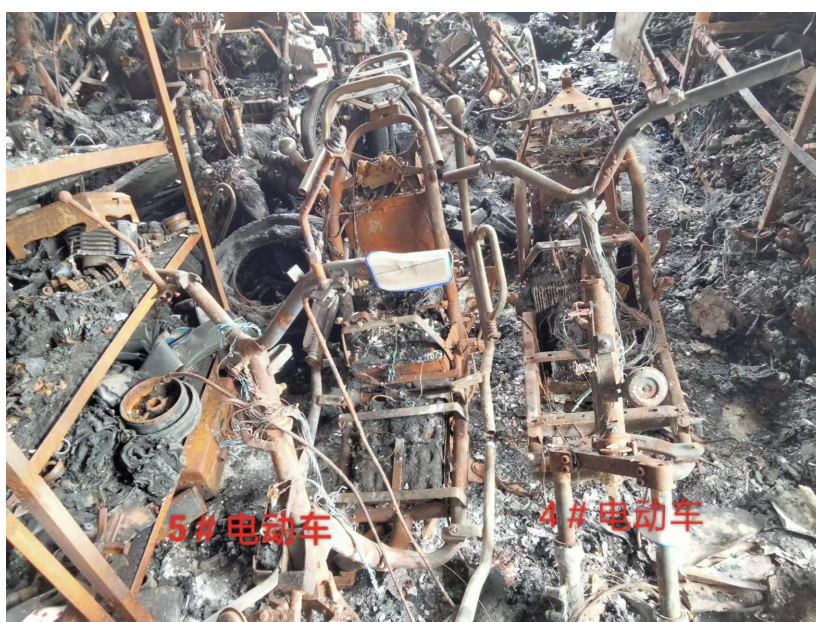
对维修区西南角电动摩托车进行专项勘查，将电动摩托车残痕从西往东（同排从南往北）分别编号 1#、2#、3#、4#、5#、6#，烧损最为严重的电动摩托车为 4#电动摩托车，车身可燃物完全烧毁仅剩骨架，后轮轮毂南侧金属体已烧熔。北侧 5#电动摩托车后轮轮胎部分残留，4#电动摩托车橡胶轮胎完全烧毁残留

钢丝，在尾部南侧连接控制器在距地面高约 0.46 米处发现一条铜导线有断点伴有熔痕，电机连接蓄电池电源线绝缘层完全烧毁仅剩铜导线呈断裂状态且伴有故障点痕迹。提取电源线送应急管理部四川火灾物证鉴定中心进行物证鉴定，鉴定结论为电源线共发现有两个故障点痕迹经金相检测均为电弧熔痕。目击证人称起火现场火势发展非常迅速，特征相符。

图 3 起火点 4#电动摩托车形态图

综合认定火灾原因：2024年1月31日21时53分许，门店一层店铺西南角区域内（西南角距南墙0.3-1.2米，距墙1.6-2.6米区域内），因4#电动摩托车电源线发生短路故障引燃可燃物引发火灾。
