# 贵州德辰实业有限公司“4·10” 一般冒顶片帮事故调查报告

贵州德辰实业有限公司“4·10”一般冒顶片帮事故调查组

2024年6月

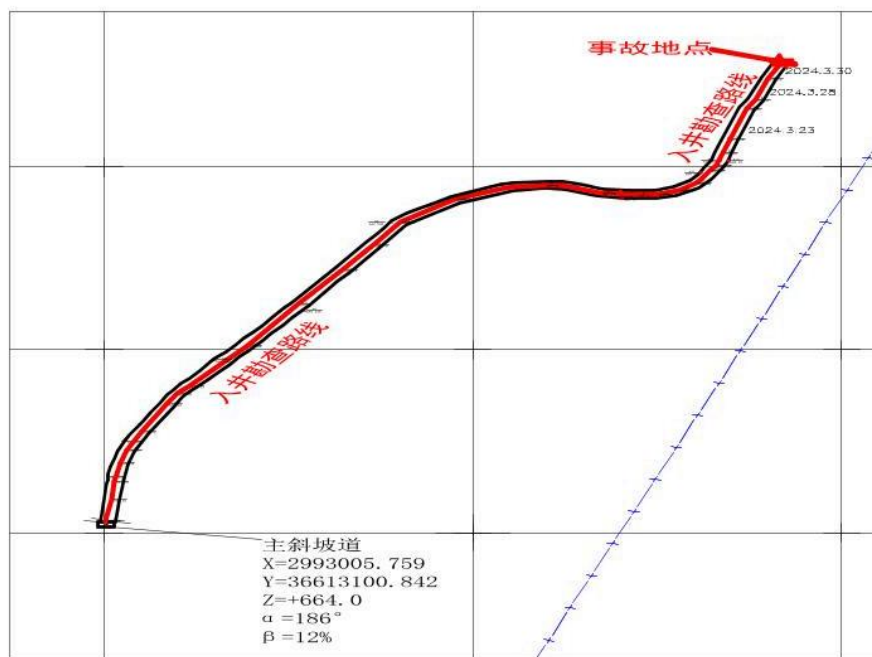
图 1 事故地点示意图

（1）事故地点。事故地点位于主斜坡道距离井口 365m 处，为独头掘进工作面，现场巷道宽 4.35—5.0m，高 3.8—5.0m，断面形状与尺寸不一，锚网喷地段为三心拱断面，钢拱架地段为直墙拱形断面（所用钢拱架为工字钢加工，螺丝接头，无伸缩功能），局部异形断面。事故发生点巷道实际进尺 3.8m—5.0m，未进行支护。

顶事故直接原因技术鉴定报告》结论，**认定事故直接原因为：**现场作业人员与安全员未发现作业区域存在冒顶危险，作业人员操作无矿用产品安全标志证书的电驱动破碎机进入无支护、顶板不稳固区域进行破岩作业，引发该区域顶板失稳、冒顶，垮冒岩块压埋破碎机挤压破碎机操作室操作人员导致事故发生。

**1.空顶作业、超循环作业。**事发地巷道围岩不稳定，未对巷道进行支护，未严格执行德辰公司山环矿段《主斜坡道掘进作业规程》关于“单次掘进进尺为 2m，掘进时在离工作面 2m 处进行临时支护”的支护规定，现场实测最后一架支护距离事故后迎头 5.0m，空顶距离达到 5m。违反“严禁空顶作业、超循环作业”的要求。

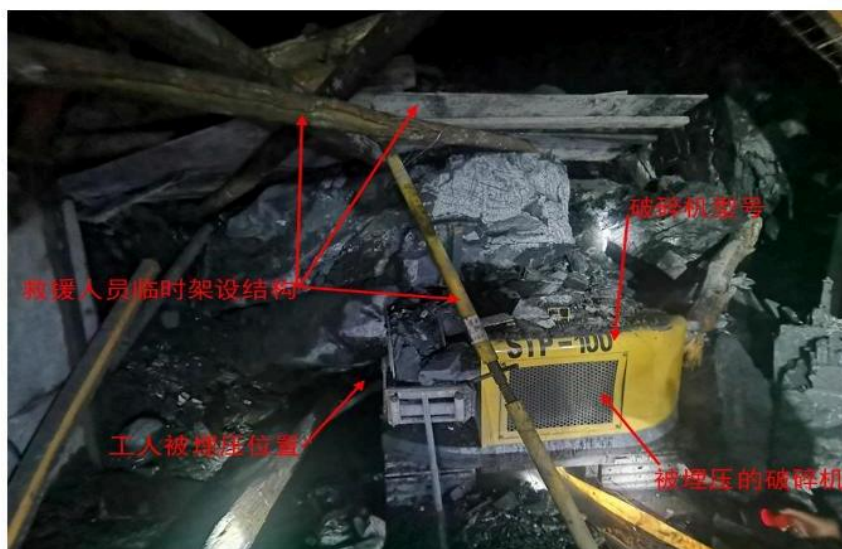
图 4 抢险救援搭建临时支护

事故发生后，事故单位立即派人到林东救护大队天柱中队驻地报告，请求出动救援力量赴矿山开展救援。同时，矿方立即组织人员使用检测仪器检测周边空气质量和检查巷道顶板、巷道帮壁情况，搭建临时支护，搬运冒落石块，使用救援设备护住破碎机操作室，从下部清理石块，将被困人员救出，迅速使用担架移送运送到在井口等待的天柱县邦洞街道中心卫生院 120 急救车转运至天柱县人民医院进行抢救。
