## 娄底市恒达物流有限公司“1·19” 一般物体打击事故调查报告

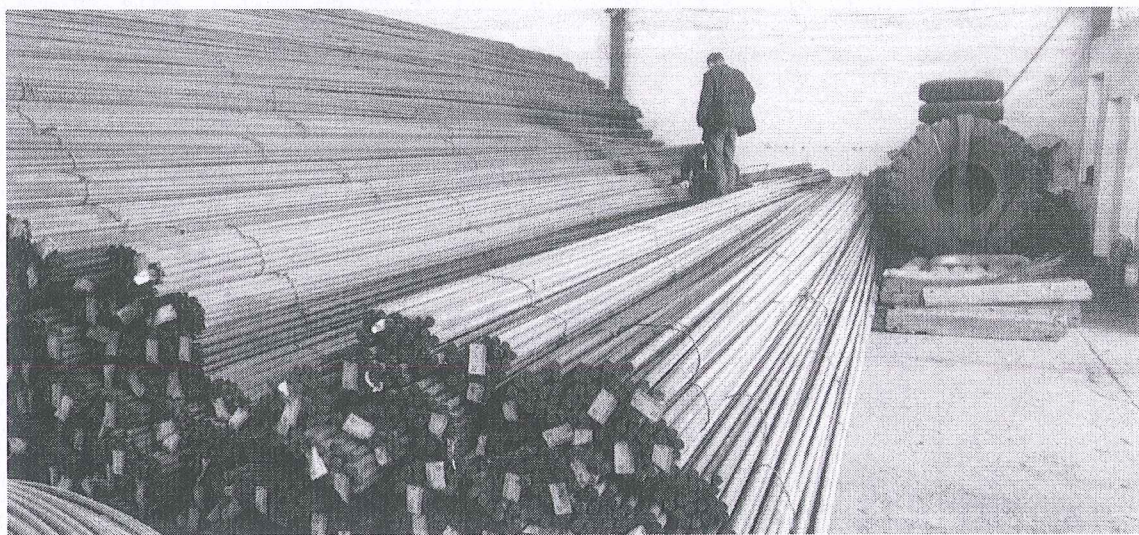
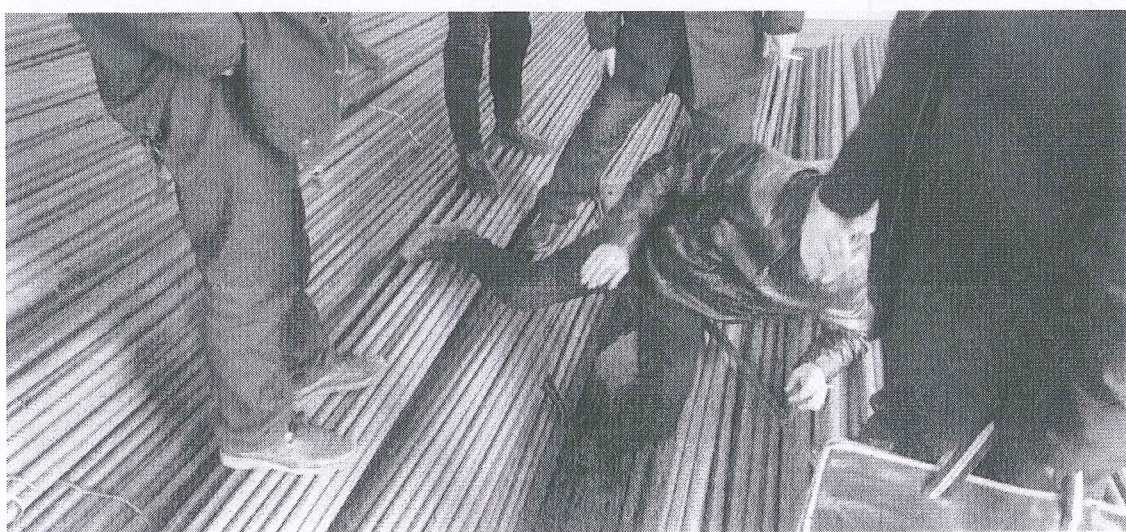
事故发生在娄底市恒达物流有限公司钢材储存仓库内距离仓库大门口10m处的捆扎螺纹钢堆垛上。该仓库建筑面积2100 m<sup>2</sup>，为长方形钢结构封闭式库房，呈东西向布置，长100m，宽21m，堆放有各种型号的盘形、条形螺纹钢，钢库房内安装三台电动单梁起重机，用于钢材装卸。发生事故的捆扎螺纹钢堆垛呈梯形堆放，下宽18m，上宽1m，高2.4m，边坡坡度40°。每捆螺纹钢由

44 根长 12m、直径 28mm 的螺纹钢用 6 根 5.5mm 的绑扎钢筋(极限拉力 1 吨) 绑扎而成, 单捆重 2550kg。

堆垛西侧前方紧靠有一堆高 1.5m 的直径 36mm 规格捆扎螺纹钢堆垛, 两堆垛之间有近 1m 宽的坑沟, 坑深 700mm, 当次装卸吊装使用 LDA10-19.5 型电动单梁起重机。起重机额定起重量为 10t, 跨度 19.5m, 起升高度 9m, 操作方式为地面遥控, 吊索为直径 18mm 的钢丝绳。

事故发生模拟图

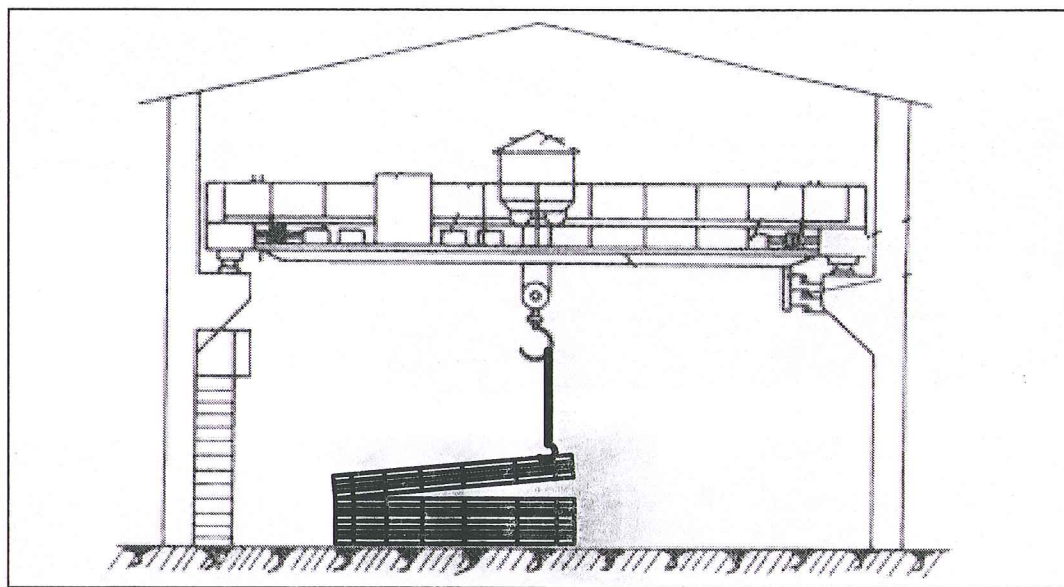
仓库钢材起重装卸程序：先将起重机开至需装吊的堆垛位置，起重机有两个单独的电动葫芦，每个电动葫芦有一个主吊钩，主吊钩下通过铁环连接有四根铁链及四个小钩头。起吊时，先用钩头挂钢丝绳将捆螺纹钢的一端吊起，再将吊索从吊起的成捆螺纹钢底部由端头往中间移动至合适位置放置，再将吊起的成捆螺纹钢放下，取下钩头后移动电动葫芦至吊索处，将吊索挂到钩头上。同样操作，将另一吊索挂在另一个电动葫芦上，两个电动葫芦同时平行起吊，再平移起重机将成捆钢筋吊装到汽车上。
