赣州宁都宁都县万隆萤石有限公司黄陂 萤石矿“10·14”一般透水事故调查报告

编制单位：赣州市政府事故调查组

2023年12月18日

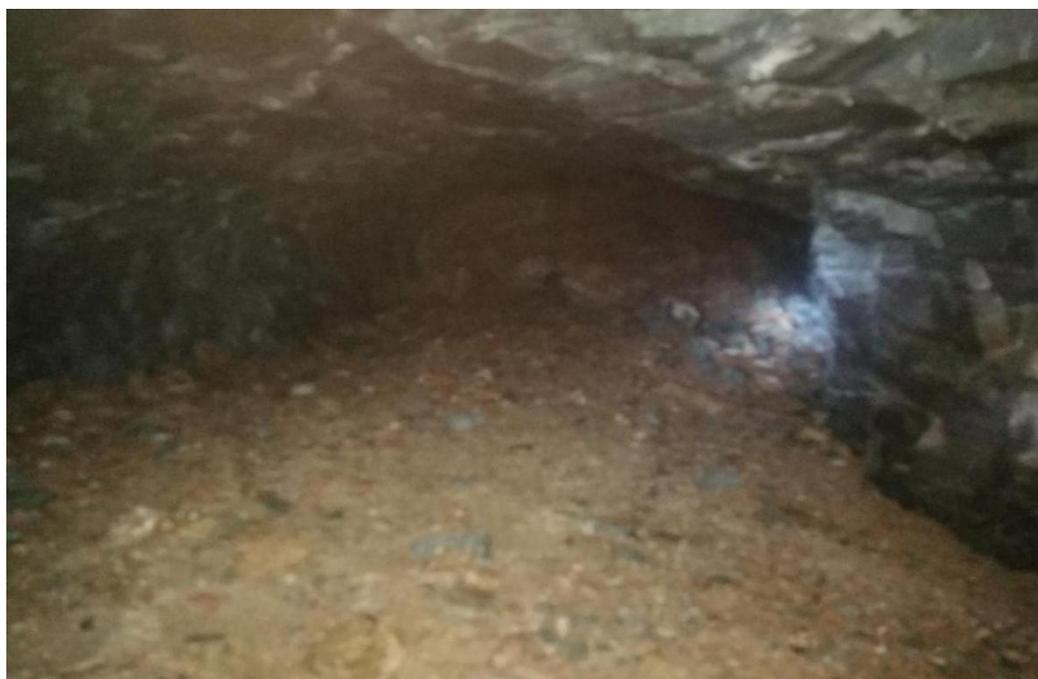
经现场勘查分析判断，透水点位于+390m中段东翼脉外运输巷道16号出矿进路。+390m中段斜井石门长度约40m，东翼脉外巷与石门交叉口至16号出矿进路距离约90m。16号出矿

进路断面宽约 3.0m、高约 2.5m，从进路口冲刷出大量矿废石、泥砂，堆积在脉外运输巷道和石门中，厚度 1.0m 至 0.5m 不等（见照片 1）。

照片1 +390m中段东翼脉外运输巷道16号出矿进路透水点照片

+390m 中段采空区顶柱因上部采空区积水增加压力陡升发生垮塌，采空区积水急速下泻+390m 中段采空区击穿底部出矿进路口堵塞物发生透水，水流经斜井、盲斜井迅速将+295m 标高以下淹没，导致正在+245m 中段的 2 名作业人员淹溺死亡。^[2]

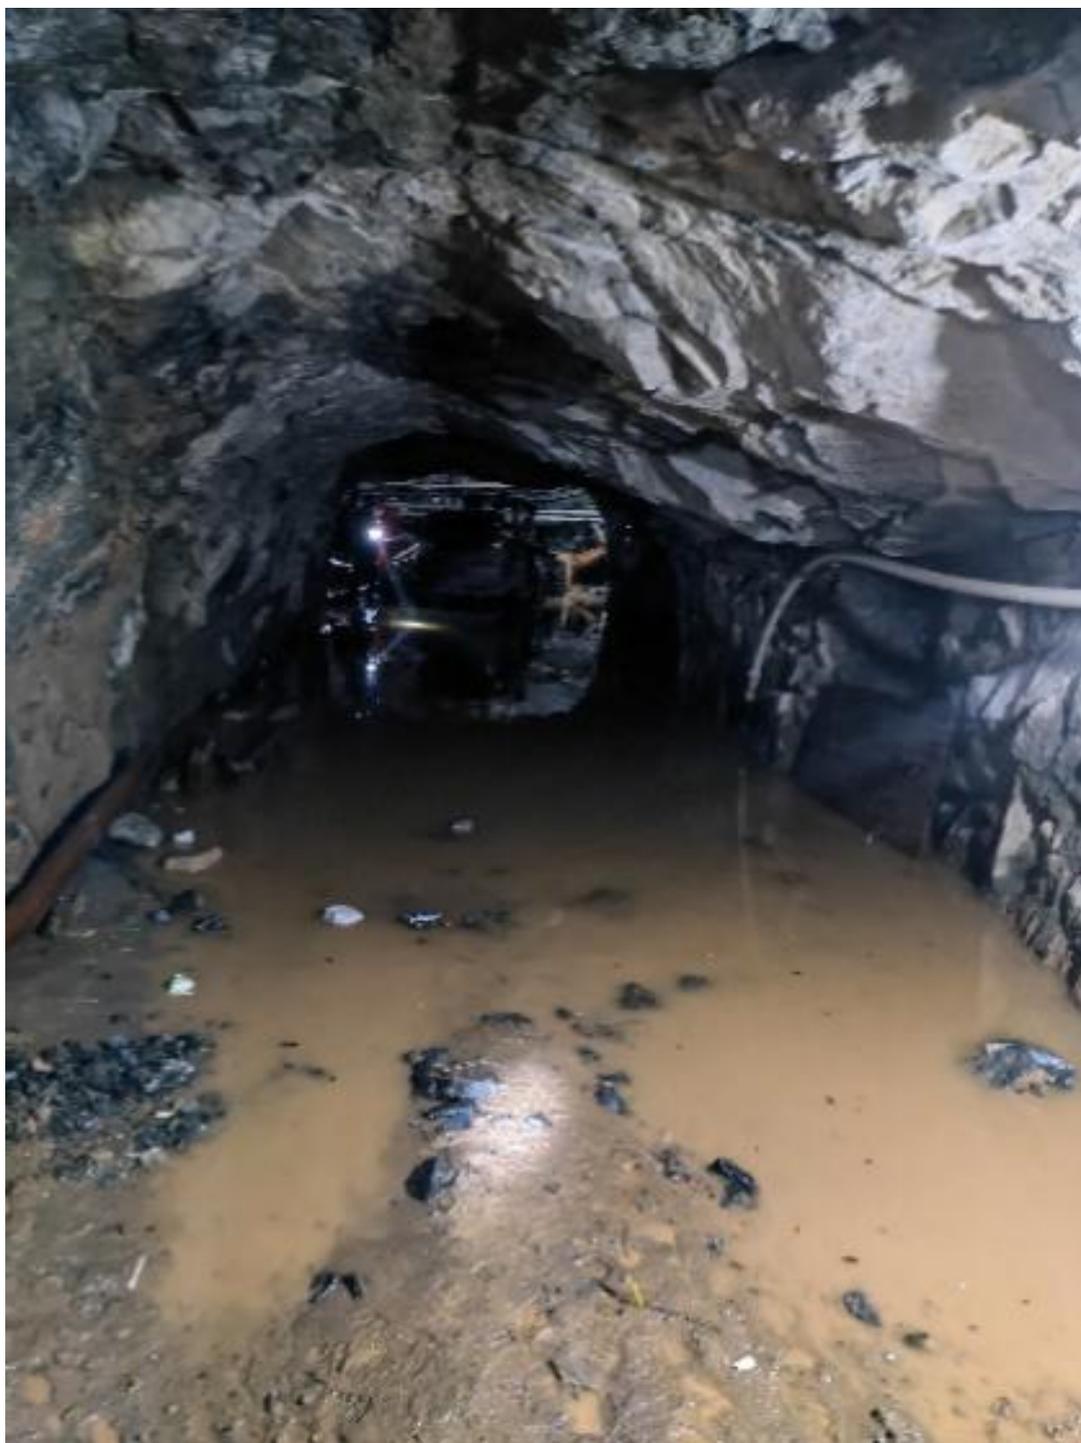
从现场水流冲刷痕迹分析，透水水流主要沿+390m中段东翼脉外运输巷道、斜井石门、斜井（XJ1）向下冲灌；另一水流沿+390m中段西翼脉外运输巷道、+390m至+355m人行天井下灌，经+355m中段西翼脉外运输巷道、+355m斜井石门汇入斜井（XJ1）。水流携带坑道内矿废石、泥砂等冲刷而下，致+390m中段以下斜井轨道道床被掏空（见照片2），一直灌入+325m中段，经+325m中段井底车场、水泵房（电机浸泡二分之一）、斜井石门巷道、+325m中段盲斜井上部车场，溃入+325m中段盲斜井，致+325m中段盲斜井轨道道床全部被掏空。在+390m至+355m人行天井下口发现被水冲刷下来的钢结构梯

照片2 +390m中段以下斜井轨道道床被掏空照片

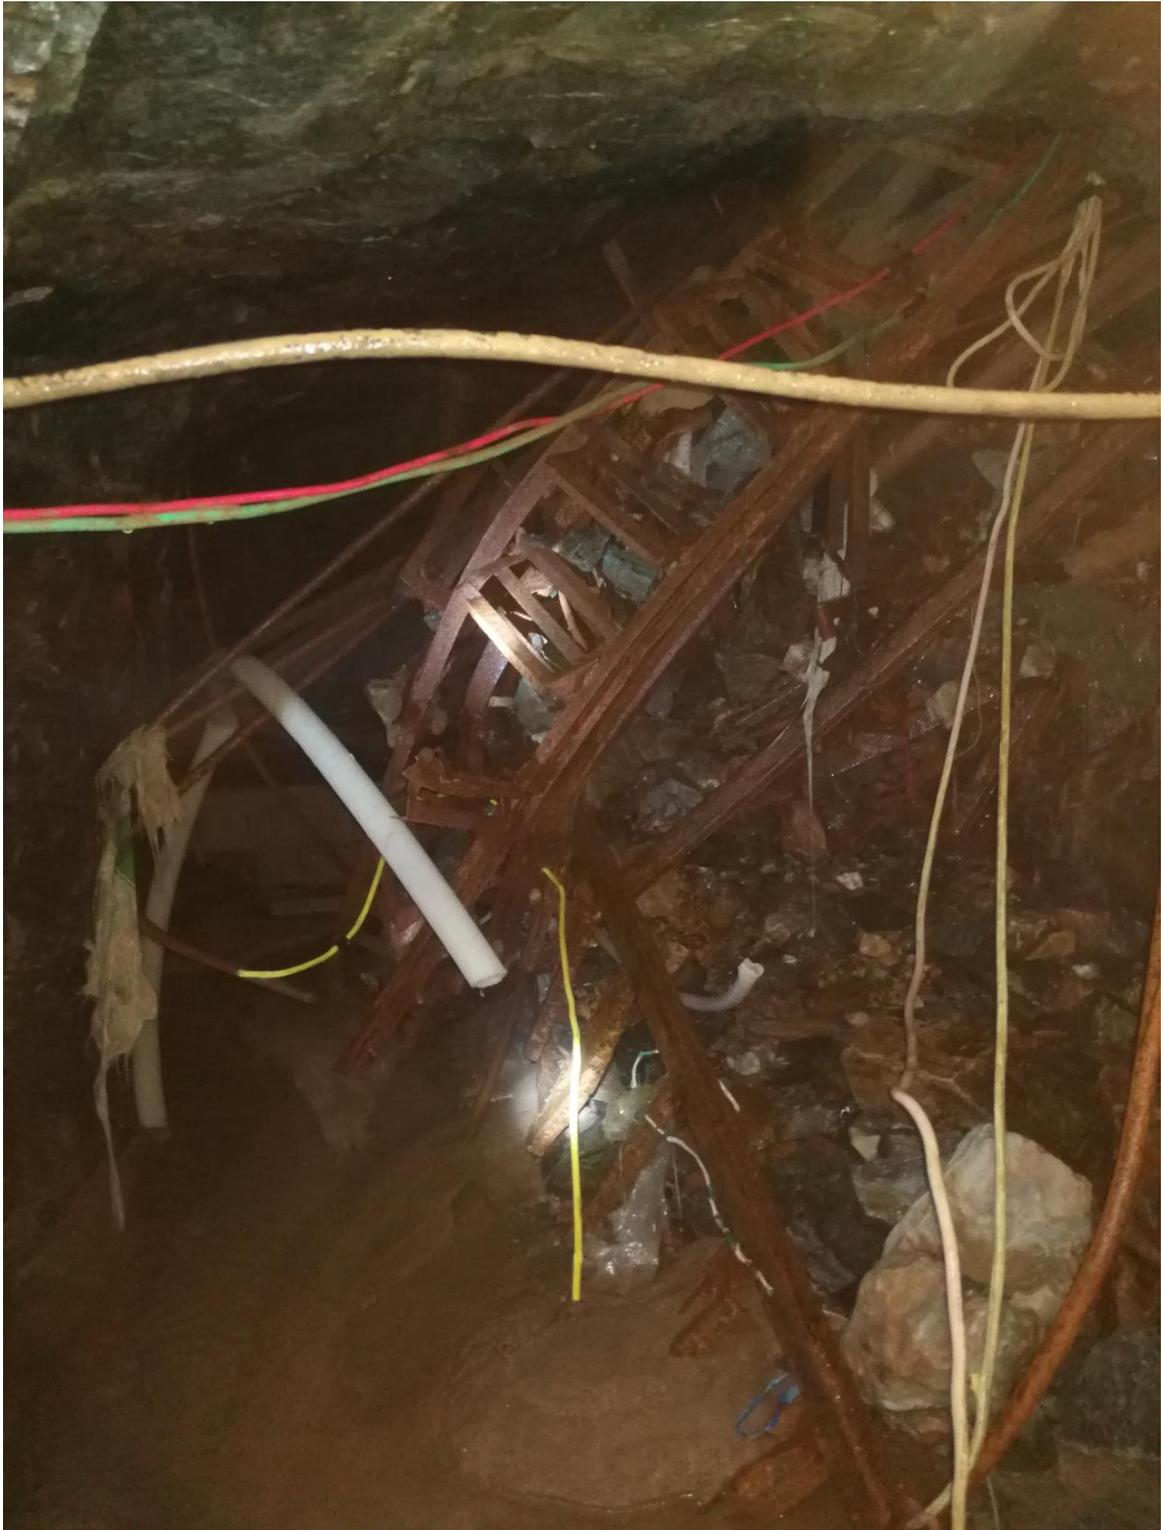
照片3 +390m至+355m人行天井下口照片

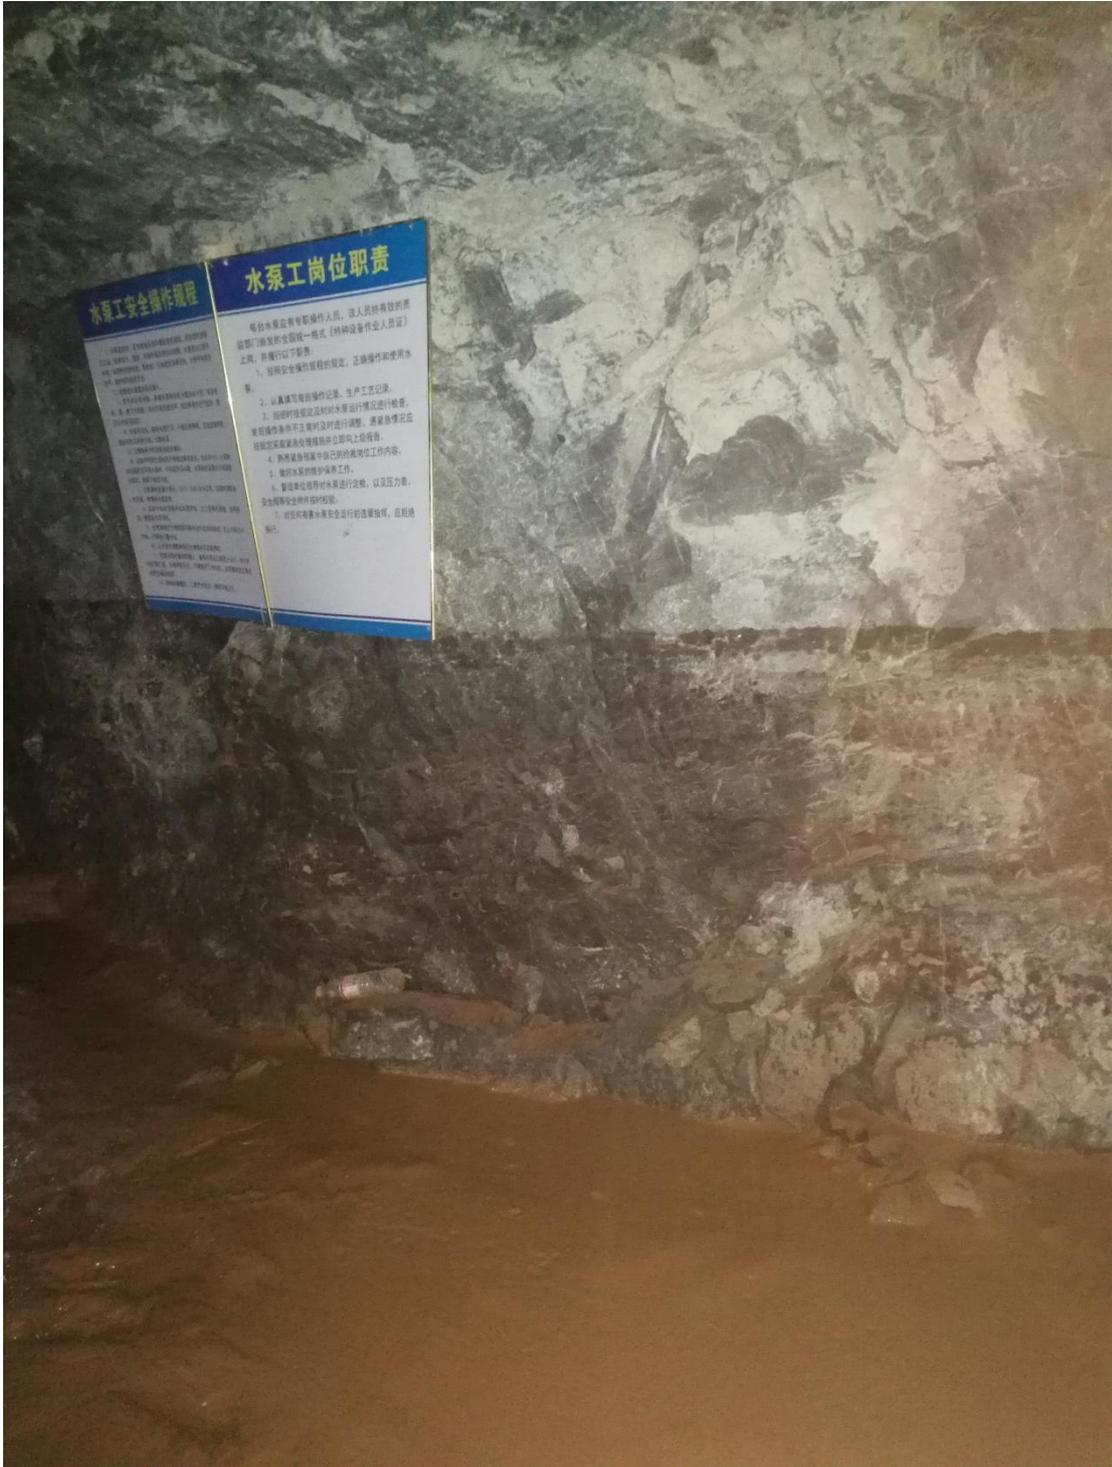
子（见照片 3）。透水造成+325m 中段水泵房进水高度约 1m（见照片 4），盲斜井+295m 标高以下全部被淹。

照片 4 +325m 中段水泵房进水情况照片

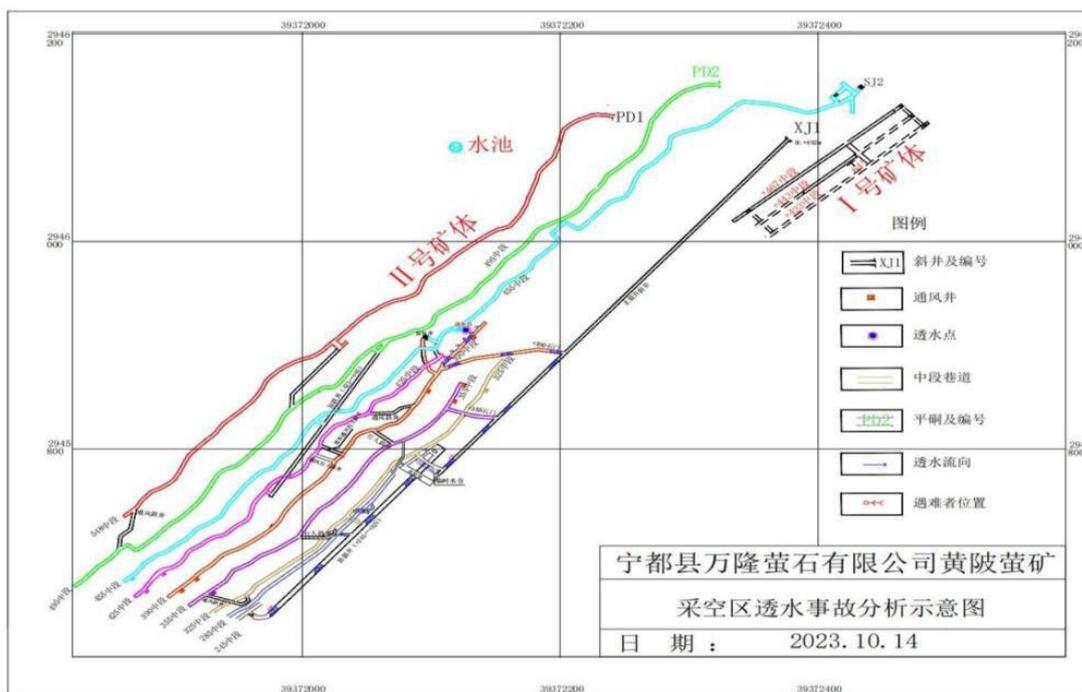
采空区透水事故分析示意图

[2] 原因分析：根据地质资料及现场勘察，V2 矿体及顶底板围岩不稳固易垮塌，井下会经常听到采空区矿石塌落的声音。在现场突水点出矿进路巷道口位置发现，矿石破碎呈松散块状，含泥量高，不利于水的渗流，易堵塞积水。按该矿正常涌水量 142m³/d 计算，仅需 15 天即可达 2000m³ 以上的积水量。矿山停工停产多年，采空区顶柱及巷道围岩不规则自然垮塌导致+390m 中段以上东翼巷道及部分出矿进路口堵塞形成上下分离的多个储水空间，地表降水通过 V2 矿体上部开采塌陷区、地下水通过开采产生的导水裂隙与风化裂隙沟通，形成采空区充水通道补给，在+390m 中段及以上 V1 矿体、V2 矿体东翼采空区蓄积大量积水。宁都县气象局提供的资料显示，10 月 6 日至 13 日矿区连续多日降中、小雨，地下水渗水增多，为采空区积水提供了水量来源，随着水量的积累越来越大，静水压力增大，导致+390m 中段采空区顶柱大面积垮塌与+425m 中段采空区贯通，+425m 中段及上部采空区、巷道积水瞬间冲入+390m 中段采空区，击穿出矿进路口的含泥矿石松散堆积物，通过斜井、盲斜井急速溃入下部中段，造成+325m 中段水泵房进水（高度约 1m）、盲斜井+295m 标高以下全部被淹，导致正在
