# 安乡黄山头“10·11”较大道路交通事故调查报告

常德市人民政府事故调查组

2024 年 2 月

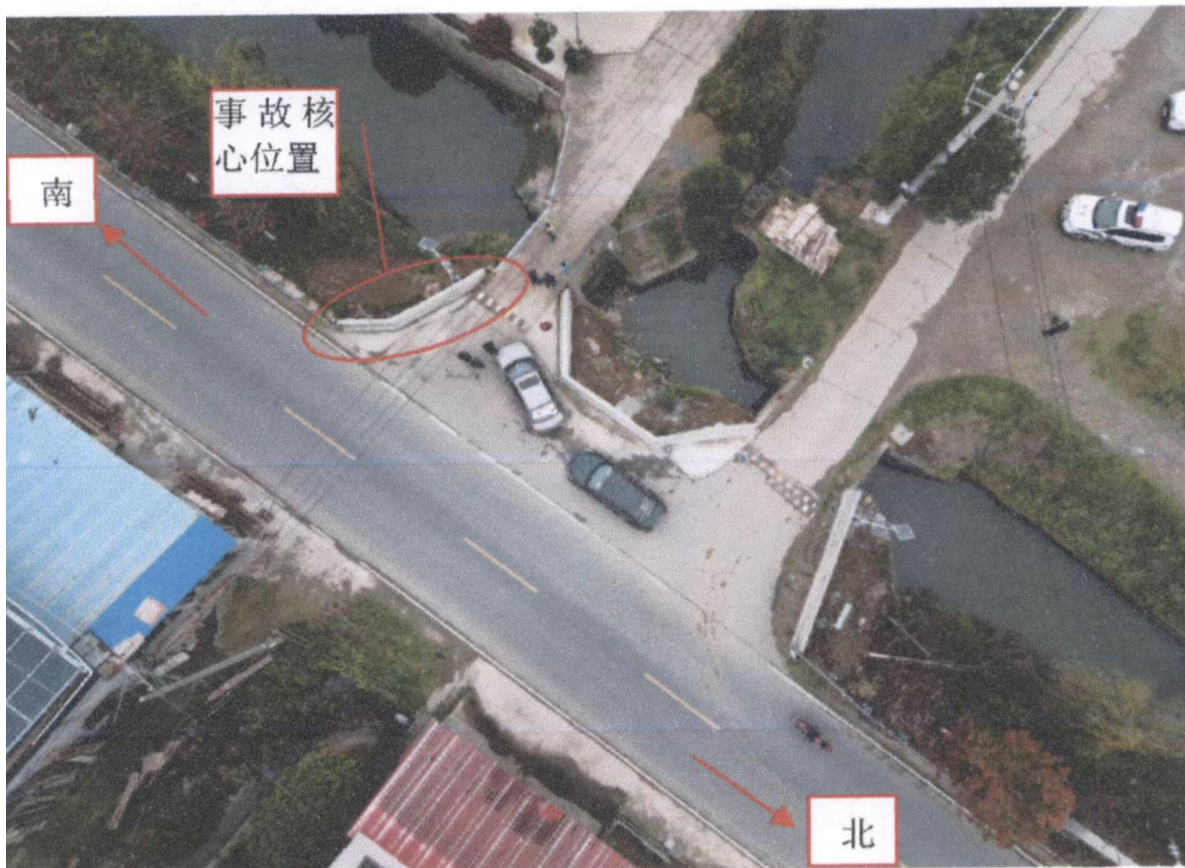
事故现场俯视图

事故现场位于省道S512线36公里加765米处安乡县黄山头镇界沟社区12组“T”型路口，道路呈南北走向，南往安乡县黄

山头镇理兴垱码头，北往黄山头镇政府，西往黄山头镇长山村，道路全宽 7.6 米，机动车道宽 7 米，道路中间施划道路中心虚线，双向两车道，路口北侧设“T”型路口标志，道路西侧设波型金属防护栏，西侧路外有沟渠，水面距路面落差 3.2 米，水深约 1.1 米，夜间无路灯照明。
