## 安庆市新潮建筑安装工程有限公司“2022.4.5”机械伤害事故调查报告

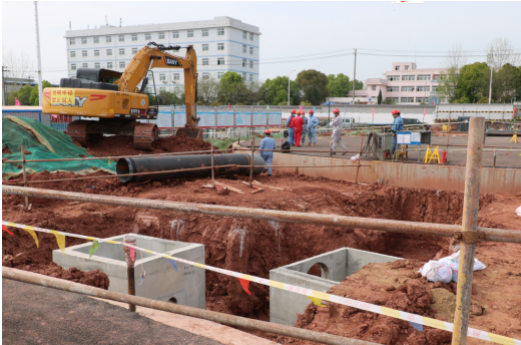
图3：事故发生时监控视频回放屏幕截图

1.新潮公司项目施工负责人史春生违章指挥，违反施工方案中“严禁使用挖机、装载机等非起重设备吊运管道、管件”的要求，擅自安排使用挖掘机吊运管道；指挥非持有起重作业资格证书人员起重吊装，指挥包括自己在内的多名人员在挖掘机作业时进入挖掘机旋转半径区域内司索，致使自己被挖掘机撞击。

2.挖掘机司机陈震违章操作，违规使用挖掘机吊运管道，缺乏安全技能，操作过程中疏忽大意，挖掘机铲斗快速前伸上抬，撞击史春生头部，致使史春生受伤后经抢救无效死亡。
