# 安庆潜山县皖源刷业有限公司“3·6” 一般中毒事故调查报告

## 市政府“3·6”事故调查组

**事故调查组认定：**潜山县皖源刷业有限公司“3·6”一般中毒事故是一起因企业主体责任不落实，未查找管控环保设施安全风险，员工吸入污水处理站曝气生物流化池逸出的硫化氢等有毒有害气体导致中毒伤亡的一般生产安全责任事故。

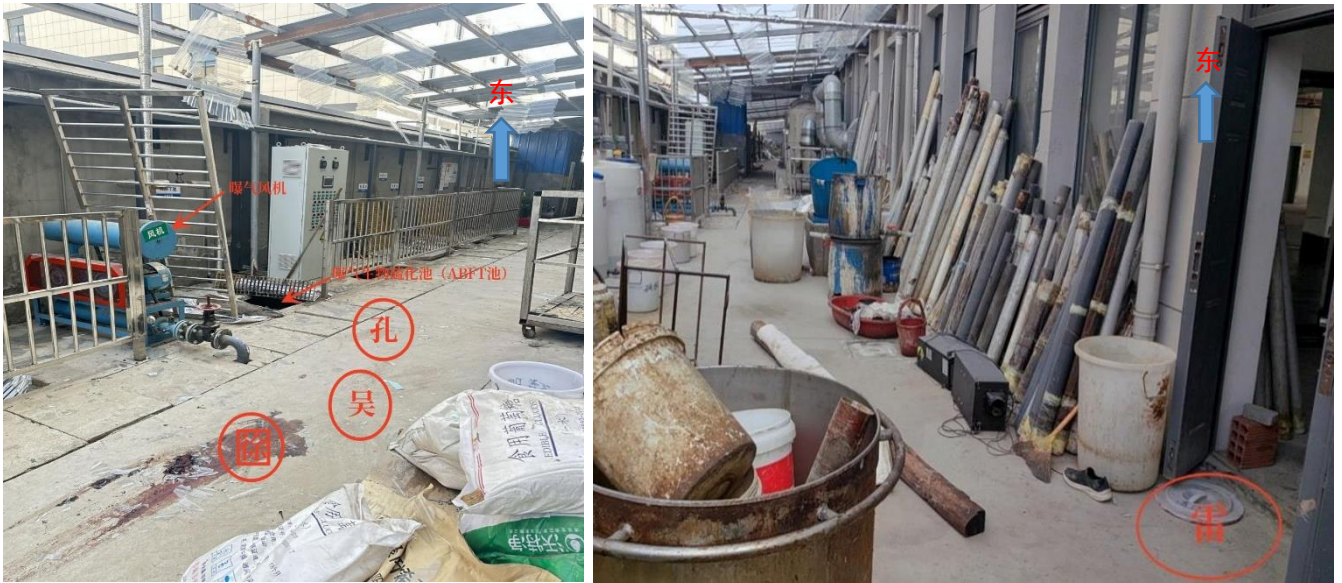
图 6 伤亡人员位置图

3月6日7时左右，吴\*\*组织海绵车间部分员工整理车间现场，准备复工复产相关工作。7时43分许，污水处理站操作人员徐\*\*开始检查污水处理设施运行情况<sup>[7]</sup>。8时许，企业员工孔\*\*到海绵车间西边楼梯口寻找防滑垫时，发现徐\*\*趴在污水处理站通道上，随即返回海绵车间叫喊：徐\*\*晕倒了！随后吴\*\*、孔\*\*、雷\*\*先后到污水处理站了解情况，看到徐\*\*面部朝下趴在污水处理站的通道上。孔\*\*发现曝气生物流化池盖板打开，到池边查看时闻到刺鼻性气味后失去意识晕倒在曝气生物流化池南侧；吴\*\*、雷\*\*上前搀扶徐\*\*时，吴\*\*晕倒在徐\*\*东南侧，雷\*\*感到头晕跑到海绵车间西边楼梯口处失去意识晕倒。企业员工胡\*\*发现人员相继晕倒后立即呼喊赶紧报警，随即其他员工安全撤离到海绵车间南侧的厂内空地上。该起事故造成徐\*\*一人死亡，孔\*\*、吴\*\*、雷\*\*三人受伤。

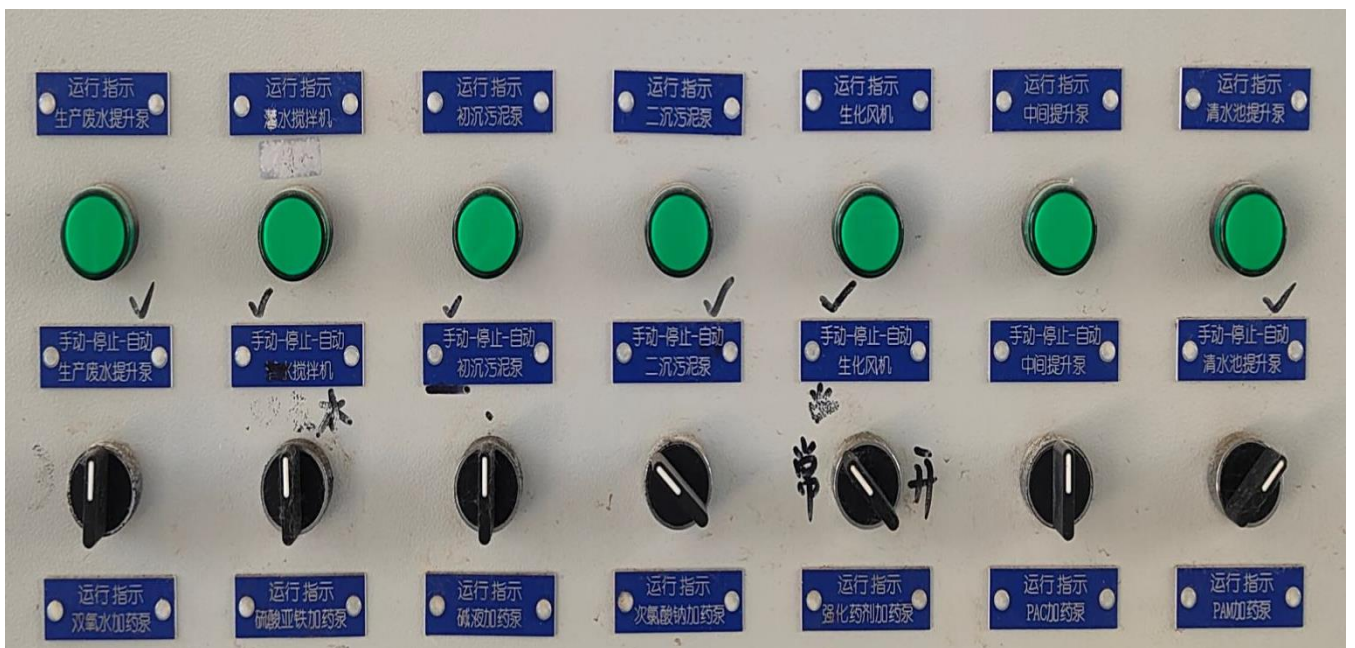
图 7 污水处理站总控制柜第一排控制图

[7] 视频监控显示，检查期间，徐\*\*多次操作污水处理站电源控制柜、搬运相关物料。7时56分，徐\*\*操作污水处理站电源控制柜第一排第4、5号旋钮，对应指示灯点亮，启动生化风机。7时58分，徐\*\*从污水处理站旁走到海绵车间北侧外墙旁呈弯腰姿态，随即晕倒。

土盖板封盖，企业停产至事故发生前，污水处理站设备设施处于断电停用状态。现场勘察发现，事故发生后曝气生物流化池观察口处于敞开状态，污水处理站电源总控制柜上生化风机启动按钮有明显的指纹痕迹，现场通电后，生化风机随即启动运行，伴有刺鼻性气味气体从曝气生物流化池中逸出。

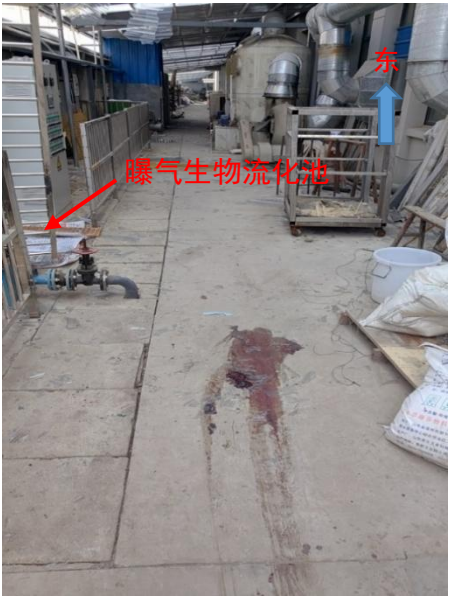
事故发生地点现场

间北侧，事故发生具体地点在污水处理站曝气生物流化池<sup>[8]</sup>（ABFT池）西南侧约 1.7 米处。

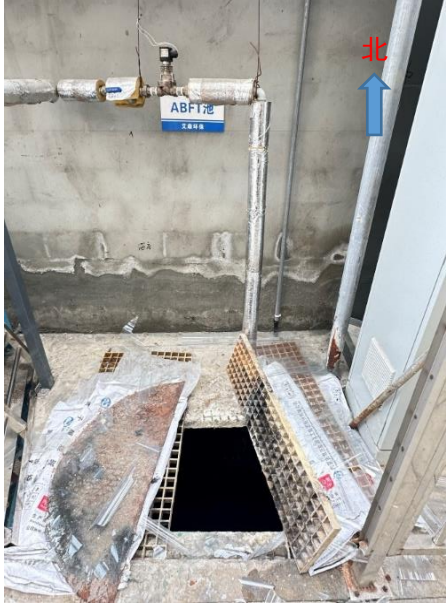
曝气生物流化池

当日一直处于停产状态，污水处理站生化风机等设备设施停用，曝气生物流化池内污水长期未流动，在池内微生物作用下，氧气不断消耗，池内微生物由好氧状态转变为厌氧状态，与池内污水中含硫物质发生生化反应，产生硫化氢等有毒有害气体并聚集在池内。3月6日，企业准备复工复产，重新启动生化风机并打开曝气生物流化池观察口盖板，导致池内聚集的硫化氢等有毒有害气体逸出。

经调查认定，该起事故的直接原因是：皖源刷业在停产期间污水处理设备设施停用，导致曝气生物流化池内微生物在厌氧状态下与污水中含硫物质共同作用产生硫化氢等有毒有害气体，并大量聚集在污水中及悬浮在池内上部相对封闭的空间内。徐\*\*安全防范意识淡薄，启动生化风机并打开曝气生物流化池观察口盖板时，大量硫化氢气体在生化风机的作用下从观察口逸散到空气中，导致徐\*\*吸入硫化氢气体中毒死亡，同时，致使不清楚情况前往了解的吴\*\*、雷\*\*、孔\*\*吸入硫化氢气体中毒受伤。

**（三）补齐安全生产短板，严格落实企业主体责任。**皖源刷业要深刻汲取事故教训，针对此次事故暴露出来的问题，举一反三，认真反思，全面查找管控安全风险，彻底排查治理事故隐患；要严格落实企业主体责任，结合企业实际建立健全并落实安全管理制度和岗位安全操作规程，制定并落实主要负责人和各岗位全员安全生产责任制；要依法依规设置安全管理人员，明确安全管理职责，提高安全管理能力；要建立并实施安全风险分级管控和隐患排查治理双重预防工作机制，严密排查并消除环保设施、储存使用危险化学品、有限空间等重点领域存在的安全风险和事故隐患，特别要加强辨识停产期间及复工复产可能产生的安全风险，针对性制定有效的管控措施；要强化安全教育培训，提高从业人员的安全意识和风险辨识能力，坚决杜绝“三违”行为；要组织制定本单位的生产安全事故应急预案和现场处置方案，并定期开展演练，配齐应急救援装备，切实增强突发情况应急处置能力。
