## 【事故调查报告】安徽和济置业有限公司“2021·9·8”墙体坍塌事故调查报告

2021年9月8日上午10时40分左右，安徽和济置业有限公司组织人员在寿县定湖花园小区对31#楼一层墙体进行拆除时，发生一起墙体坍塌事故，造成1人死亡，1人受伤，直接经济损失约101万元。

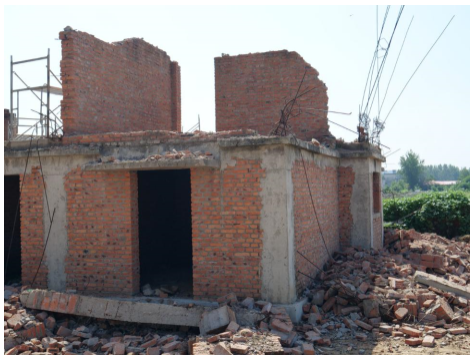
图3 31#住宅楼既有现状

事故发生在定湖花园小区31#住宅楼一层西侧，该楼为砖混结构，从下到上分别是：架空层为储藏室、一~六层住宅，顶部为阁楼层。2012年年底停工时，架空层已完工，一楼墙体基本砌筑完成（见图3）。

因项目停工时间较长，既有的基础和墙体在复工前要进行安全性鉴定。2020年5月15日，和济公司委托安徽省建筑工程质量第二监督检测站对31#住宅楼既有的基础~一层墙体结构安全性进行鉴定。2020年7月2日安徽省建筑工程质量第二监督检测站出具检测（鉴定）报告。根据检测报告，设计单位浙江新时代建筑有限公司于2021年8月3日出具设计联系单，对30#楼三层砌体、钢筋模板和31#楼一层砌体、钢筋模板均要求现场拆除重建。

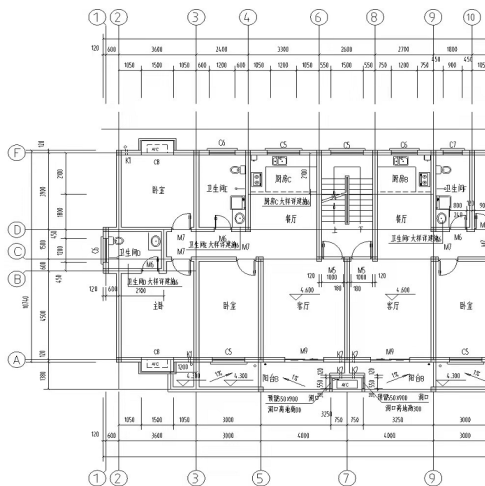
图4 31#楼一层平面图（局部，加粗为拆除坍塌墙体）

经现场勘查，事故发生具体地点位于一层，事发前，砌筑墙体高度约为2.7米。事故发生时作业人员从东侧向西推南北走向的③/A-C轴砖墙（如图4、5所示），由于连接该墙体与北侧墙体之间的拉结筋（距离地面0.5米左右）未完全拆除，③/A-C轴砖墙在向西倒塌过程中，致使北侧③-⑤/C轴砖墙受拉向南倒塌（拉结筋节点大样图如图6所示），将2名施工人员砸倒。

9月8日上午，方贤九带领10人在31#楼一层进行墙体拆除作业。作业时，施工人员搭设脚手架，按照从上到下顺序用锤子一块一块拆除墙体。当墙体剩余高度在2.2米左右时，便采用人工推墙的方式将墙体拆除。上午10时40分左右，当施工人员从东侧向西推南北走向的③/A-C轴砖墙时，由于连接该墙体与北侧墙体之间的拉结筋（距离地面0.5米左右）未完全拆除，致使北侧墙体受拉倒塌，导致站在最北侧的陈志武、相邻的许建秀两名施工人员被倒塌的墙体砸倒。

施工人员违章作业，违反安全技术规范，在没有将墙体之间的拉结筋完全拆除情况下，用人工推倒西侧墙体时致使北侧墙体受拉结筋牵连倒塌，砸死砸伤施工人员。
