## 安徽旭日米业有限公司“5·28”较大窒息 事故调查报告

2023年5月28日8时许，桐城市安徽旭日米业有限公司烘干车间进行排水作业时发生一起窒息事故，造成3人死亡，1人受伤，直接经济损失342.29万元（不含事故罚款）。

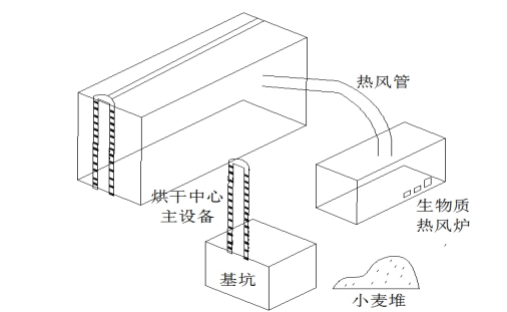
图1 谷物烘干流程示意图

烘干中心由斗式提升机、生物质热风炉（提供热风）和烘干主设备（锥形仓，底部出料为螺旋推进器）构成，其工艺流程为：收购的谷物通过下料口进入斗式提升机，经过两级斗提进入烘干主设备，谷物从锥形仓顶部下料，热风炉燃烧生物质产生的热风从主设备中部进入，与谷物逆向接触烘干脱水。谷物烘干后，通过锥形仓底部螺旋推进器进入斗式提升机，从平台顶部出料，入库待售。

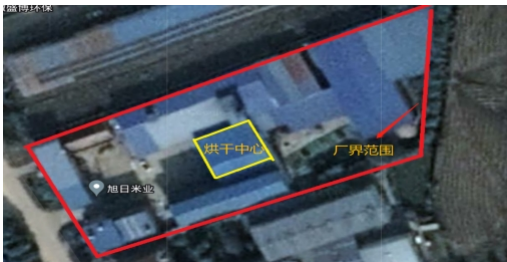
图2 厂界范围及事故点示意图

事故发生地点位于该企业烘干中心斗式提升机的基坑处。

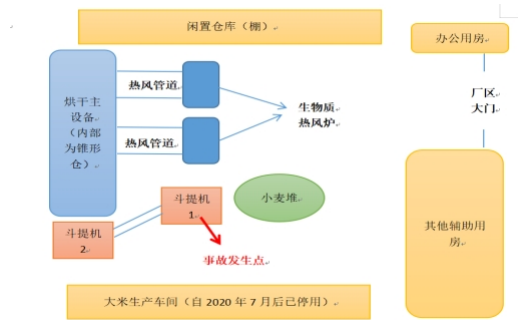
图4 事故地点厂区布置示意图

事故发生地点位于第一级斗式提升机的基坑，为独立的设备基坑，仅与谷物下料口漏斗相连，无其他相连管道，由此排除热风炉燃烧尾气进入事故基坑的可能。
