安徽淮南淮南矿业（集团）有限责任公司顾桥煤矿“2·5”  
一般机电事故调查报告

国家矿山安全监察局安徽局事故调查组

2023年3月22日

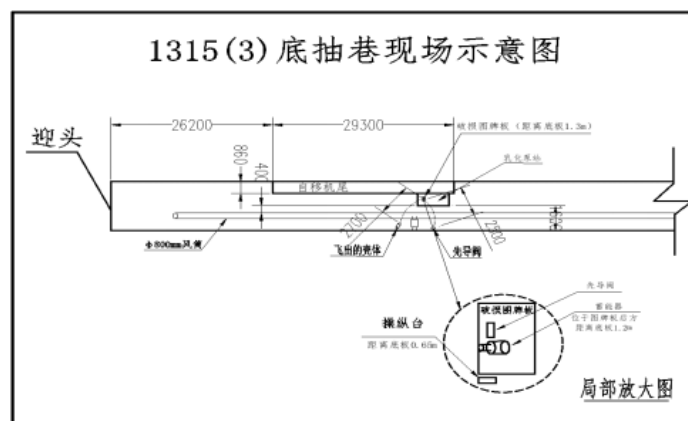
图1 1315（3）底抽巷现场示意图

事故发生在北二采区1315 (3) 底抽巷掘进工作面迎头自移机尾操纵阀组处。(如图1所示)

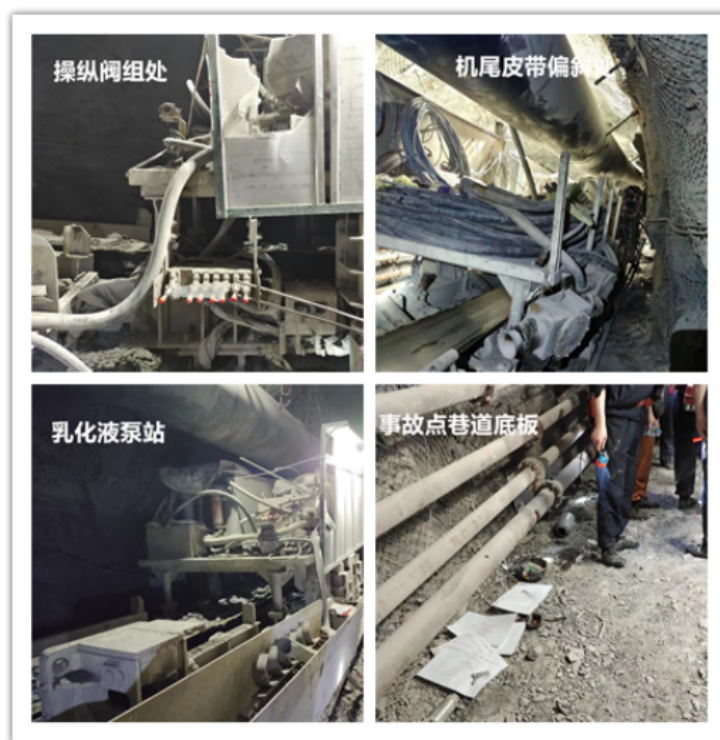
图2 事故现场设备图

（1）巷道支护完好、通风正常，无积水淤泥，照明正常，行人通道畅通（图2），自移机尾操纵阀组距行人侧巷帮2.5m。

（2）自移机尾长29.3m，机尾滚筒距迎头26.2m；乳化液泵站位于机尾滚筒向外26m处，操纵阀组上方安装有一组图牌板，蓄能器外侧上方的牌板破损，机尾处皮带轻微跑偏（图2右上角）。

（3）自移机尾操纵阀组安装在蓄能器靠行人侧的下方距底板0.8m处。事发时自移机尾操控阀组的所有手柄均处于中位（图2左上角），自移机尾操纵阀组机械闭锁装置尚未完全解除。

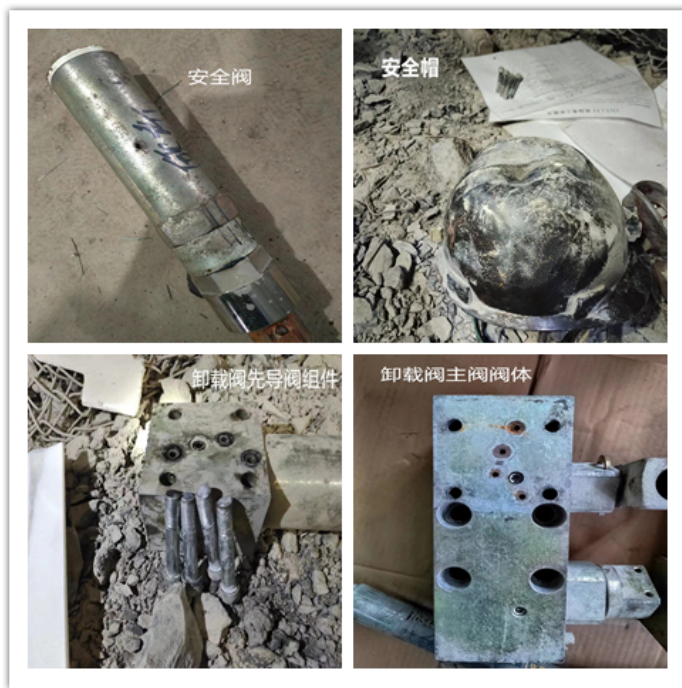
图3 事故现场部分损坏零部件

（4）破损的牌板处行人侧底板上蓄有蓄能器壳体、安全帽及防尘口罩各一个；安全帽顶部有明显凹痕（图3），在行人侧底板上，距蓄能器安装位置2.7m；现场查验，卸载阀已经损坏，卸载阀的先导阀在牌板向外1.1m处的底板上，距安装位置2.5m，其四颗固定螺栓（图3左下角）从固定根部被切断。

自移机尾操作人员启动乳化液泵时，卸载阀、安全阀未动作，液压系统产生超出蓄能器可承受的高压，导致支承环、进液口阀体拉脱，壳体飞出，撞断卸载阀的先导阀，击中操作人员头部。

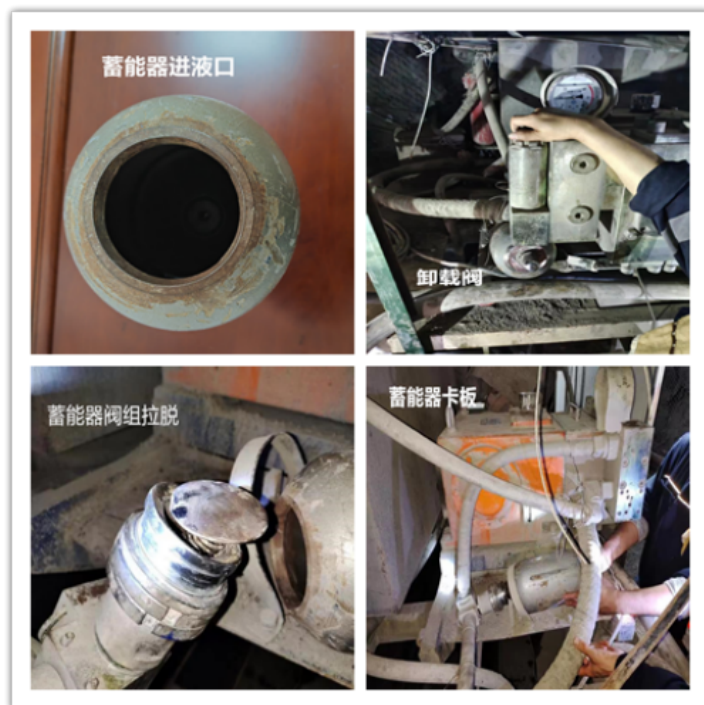
图4 事故现场损坏蓄能器及关联部件图

（5）蓄能器原安装在泵站平台上（图4右下角），距离底板1.2m，卸载阀下端距蓄能器底部向上0.21m、泵站平台向上0.3m处；泵站底座上固定蓄能器的卡板（图4右下角）损坏变形。连接蓄能器的进液管与三通脱离（图4左下角），搭在自移机尾皮带上；管口有破损。

乳化液泵启动后液压系统产生超过60 MPa的过高压，超出蓄能器壳体自身可承受的压力，进而壳体产生塑性变形，导致蓄能器支承环进液口阀体拉脱，连接高压管接头脱裂，壳体卸压后气囊爆裂，壳体飞出。

（一）优化自移机尾液压控制系统。配套乳化液泵站采用先进可靠的压力控制方式，有效消除泵站液压系统高压带来的风险；合理匹配泵站卸载阀、安全阀、蓄能器等压力控制系统关键元件的压力参数，确保系统安全稳定可靠运行；严格按照国家有关标准，正确选择蓄能器安装位置和方向，确保牢固、可靠、安全；采取远控等操作手段，确保自移机尾操作安全。

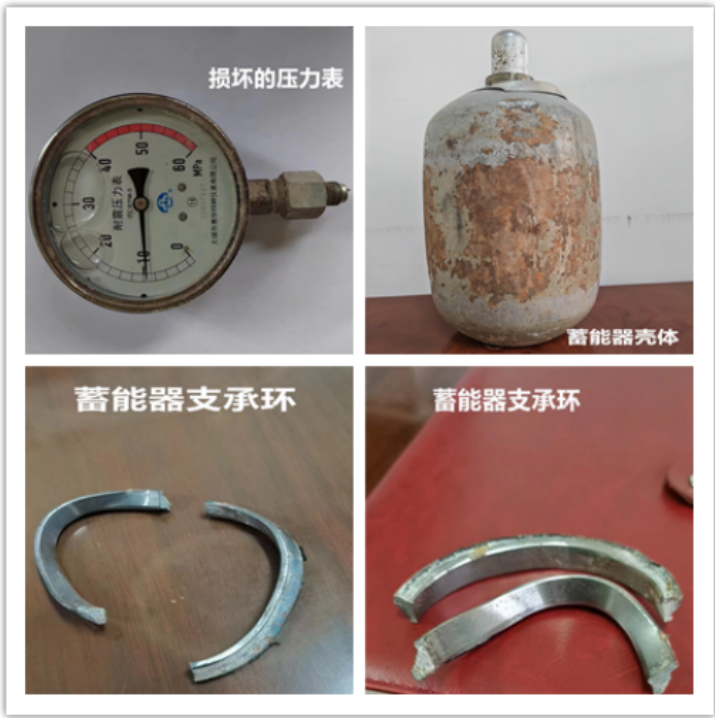
图5 事故现场采集的蓄能器及支承环

（6）耐震压力表（量程60MPa）在无压状态时指针（图5左上角）停留在9MPa，没有归零。现场乳化泵检查（修）记录表（日检）中卸载阀开启压力检验项目记录结果均为“正常”。

进液口由原Φ70mm的圆形，变为Φ75.985-Φ76.635mm（开口内径76.31mm，圆度0.65mm）的非圆形。壳体中部外径由原Φ152mm变为Φ158.37-Φ158.87mm（截面5），中部外形由圆柱形变为腰鼓形。

(3) 事故现场泵站耐震压力表（量程60MPa）在无压状态时指针停留在9MPa，没有归零。
