安徽省公路桥梁工程有限公司“5·15” 高处坠落事故调查报告

2022年5月15日凌晨3时30分左右，由安徽省公路桥梁工程有限公司(以下简称省路桥公司)总承包的合肥市西二环(北二环-樊洼路)快速化改造工程2标段项目工地发生一起高处坠落事故，造成1人死亡。

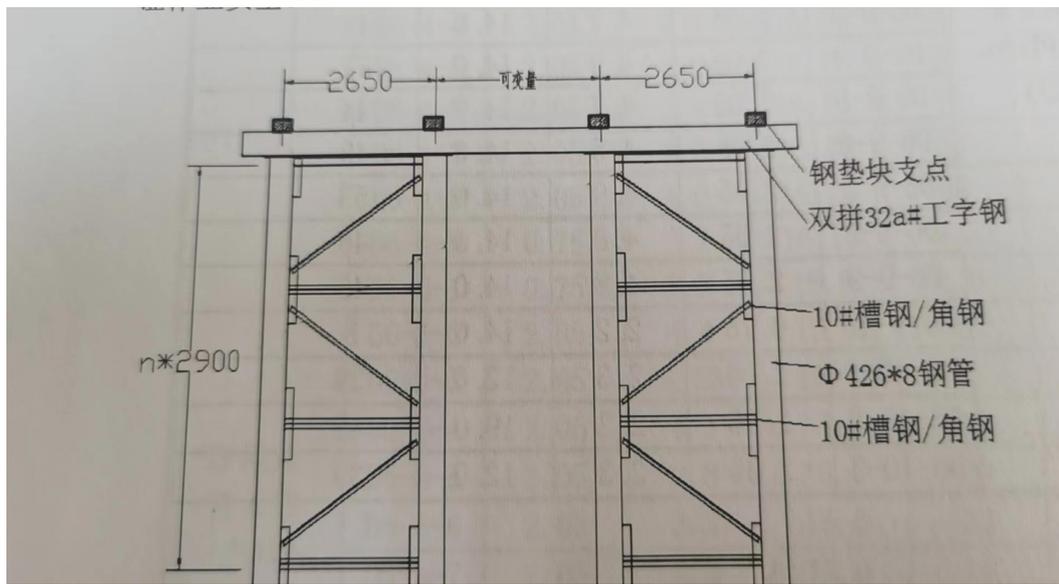
图 2. 临时支架示意图

第六联钢箱梁临时支架长 9m，宽 2m，高约 7.8m。临时支架顶部的双拼 32a#工字钢宽度为 26cm，顶部钢垫块采用调节钢管制成，直径为 325mm，钢管壁厚度 8mm，高度为 35cm。

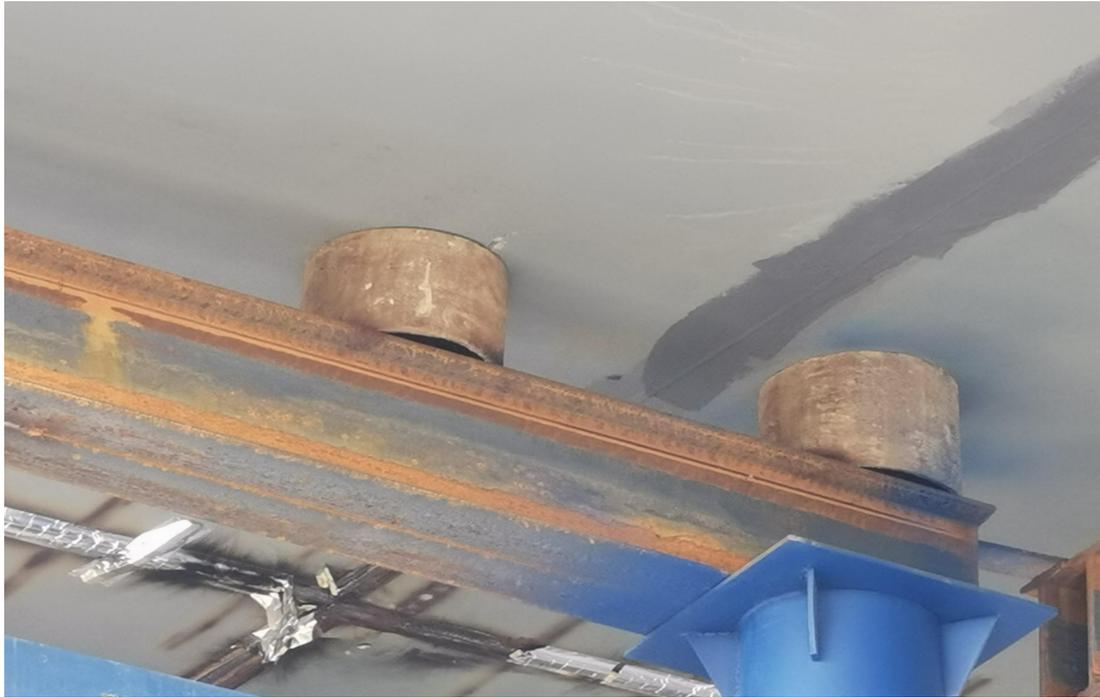
图 3. 事故临时支架顶部图

事故地点在合肥市西二环（北二环—樊洼路）快速化改造工程 2 标段 D 匝道第六联钢箱梁临时支架施工现场，事故作业是在钢箱梁临时支架顶部双拼工字钢梁上安装钢垫块支点。

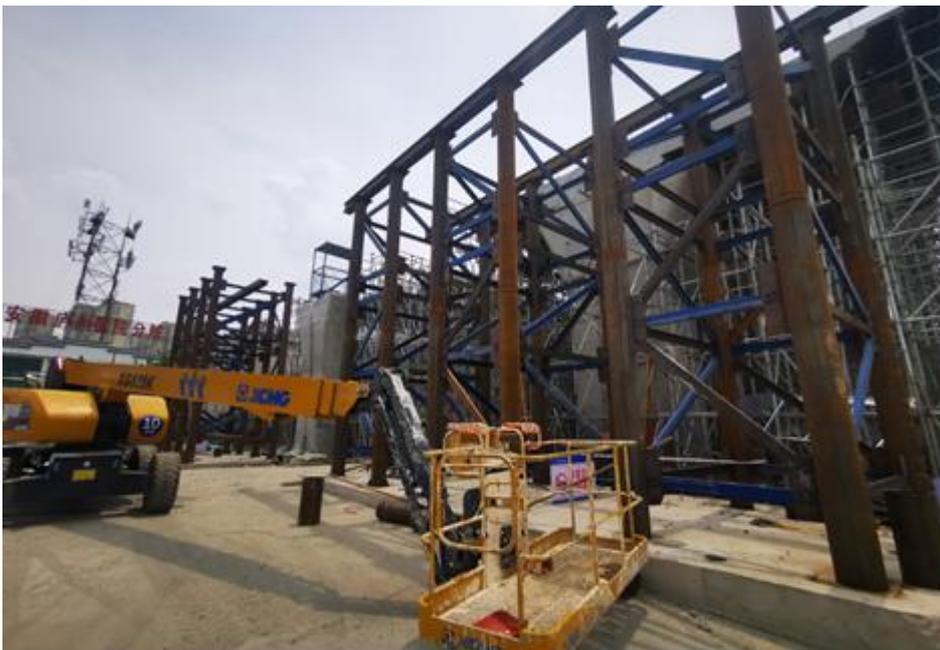
图 4. 事故移动升降工作平台

事故移动式升降工作平台（以下简称工作平台）型号为徐工牌 XGS28，事故作业中作为作业平台使用。

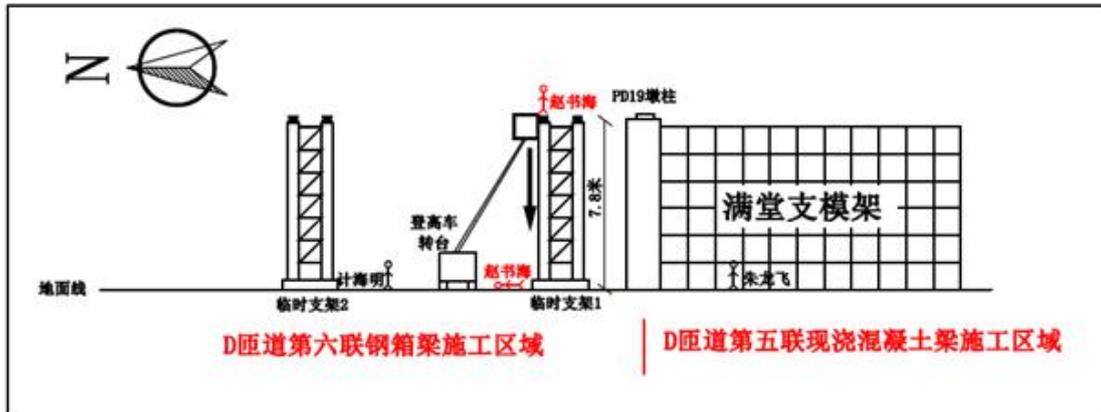
图 5. 事故示意图

赵**安排计**和朱**将钢垫块搬到工作平台后，赵**操作工作平台至到临时支架顶部，将安全带固定在双拼工字钢梁上，骑跨在工字钢梁上安装钢垫块，计**在临时支架下面进行配合性工作，朱**负责搬运钢垫块等。3 时 30 分左右，赵**有点摇晃，距离举升位置的工作平台约 1 米，计**提醒其下来，随后，赵**

卸掉安全带，准备上工作平台时坠落。

赵**违章作业，离开工作平台^①骑跨在工字钢梁上安装钢垫块，返回登高车途中，卸掉安全带高处坠落是事故的直接原因。

（一）合肥腾冲公司，要深刻吸取事故教训，建立健全安全生产责任制，层层明确人员的安全生产职责；要服从总包单位的管理，遵守规定，加大从业人员的安全教育培训力度，确保特种作业人员持证上岗，提高从业人员安全专业技能和自我保护意识；强化安全生产现场管理，加大隐患排查力度，保障安全施工。
