# 安徽省天然市政工程有限公司“9·23” 坍塌事故调查报告

合肥市政府事故调查组

2023年5月

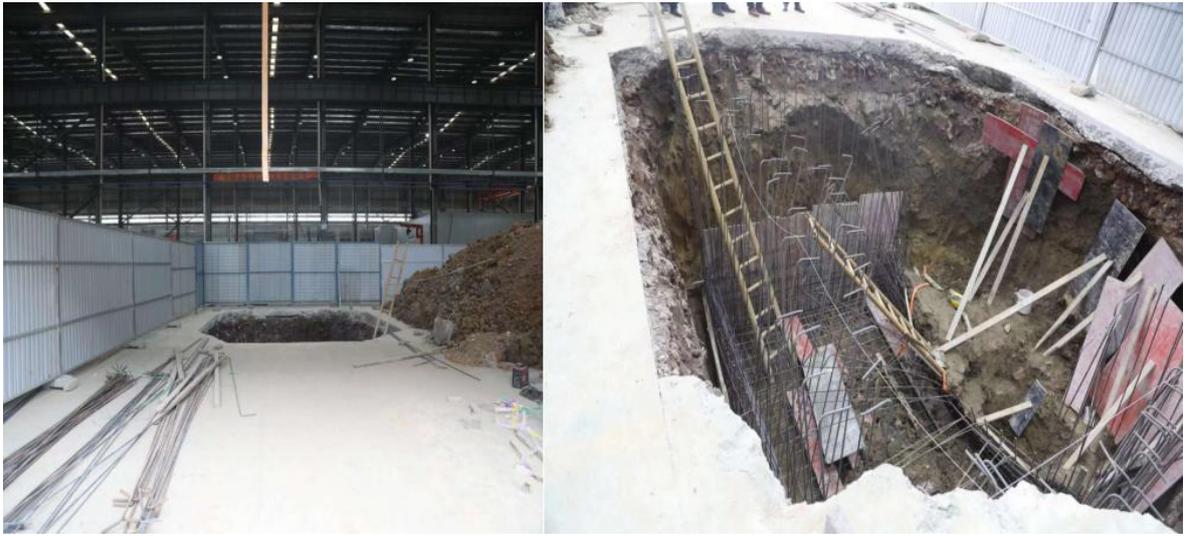
2. 熔炼炉水池基坑开挖作业情况。9月22日，许\*\*组织人员完成了熔炼炉水池基坑开挖作业。事故基坑尺寸为长 6.9 米、宽 4.05 米深 5.95 米，未放坡，没有支护，底部有积水。

事故基坑施工时未实行分层开挖<sup>①</sup>，也未放坡<sup>②</sup>，且未采取支护措施<sup>③</sup>，地表水的渗透和作业活动致使土方失稳坍塌，导致事故发生。
