# 安徽省路港工程有限责任公司“7·20” 高处坠落事故调查报告

2022年7月20日17时50分左右，在合肥新站高新区文忠路（郎溪路-少荃街）和大众路（裕溪路-肥东界）及裕溪路市政地下过街通道工程1标段项目工地内发生一起高处坠落事故，造成1人死亡。

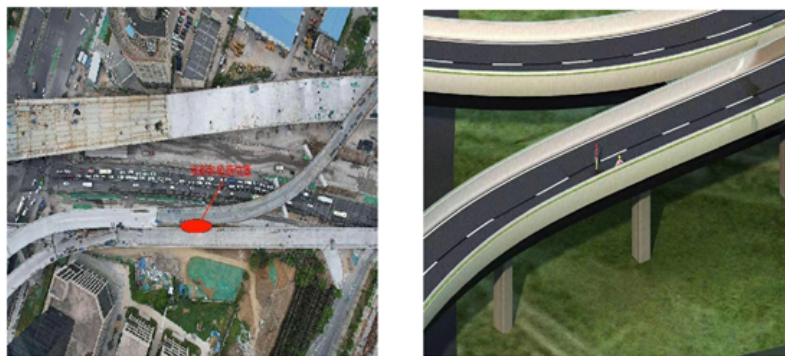
图2 事故现场勘察图及示意图

文忠路1标段中包公大道互通匝道，包括文忠路与包公大道交口2条匝道，文忠路与新海大道交口2条匝道施工。事故发生的具体地点位于文忠路与新海大道交口东北角XEN匝道第8联22#至23#桥墩之间的桥面位置，该桥面长度136米、宽度12米、高度7米。

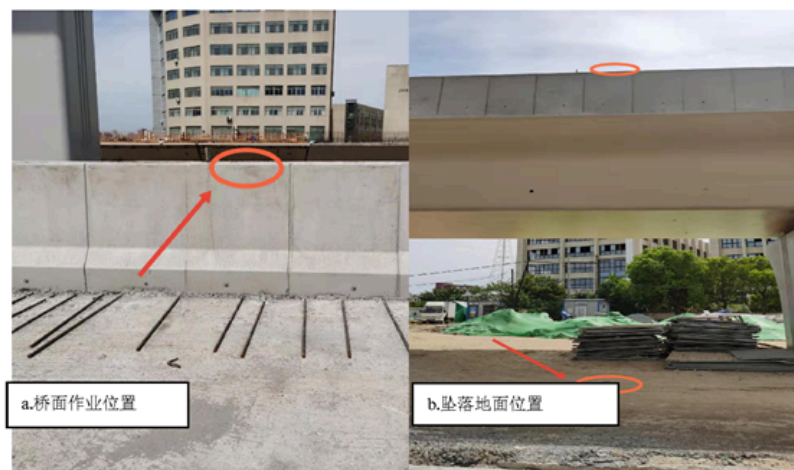
图 3 事故现场勘察图（张\*\*坠落点位置照片）

事发时张\*\*正在对桥面安装的护栏外侧模板进行加固，模板加固未设置安全防护措施，护栏高度1.28米。

文忠路与新海大道交口XEN匝道桥护栏外侧模板加固未设置安全防护措施<sup>①</sup>，张\*\*未系好安全带<sup>②</sup>在挂篮上方，准备

对护栏外侧的模板进行加固，在翻越护栏进入挂篮过程中坠落导致死亡，是事故发生的直接原因。

（一）安徽富拓公司，要深刻吸取事故教训，严格落实安全生产主体责任，要建立健全安全生产责任制和规章制度，加大对安全生产资金、技术、人员保障力度，改善安全生产条件。按照要求配备管理人员，做到人员具备岗位能力、安全责任有人落实、作业过程有人管理。加强作业现场安全管理，加强从业人员的安全教育培训，保证从业人员具备必要的安全生产知识，及时发现并消除事故隐患，杜绝类似事故的再次发生。

（二）安徽路港公司，要深刻吸取事故教训，举一反三，认真学习贯彻《安全生产法》《建筑法》《建设工程安全生产管理条例》等法律法规，严格落实企业主体责任，确保各项管理制度落实到位；加强风险源辨识，建立分级分类管控；加大从业人员教育培训投入，保证培训学时，确保培训实效；加强作业现场安全管理，督促从业人员规范作业；加大安全检查力度，及时消除各类事故隐患，确保施工安全；依法依规按时上报事故信息。同时，要加强公司各管理层级各项目管理人员职责落实的督查力度，配强配足项目管理人员，优化管理制度，强化施工过程的末端管理，确保有作业面就有管理人员在位等工作措施。

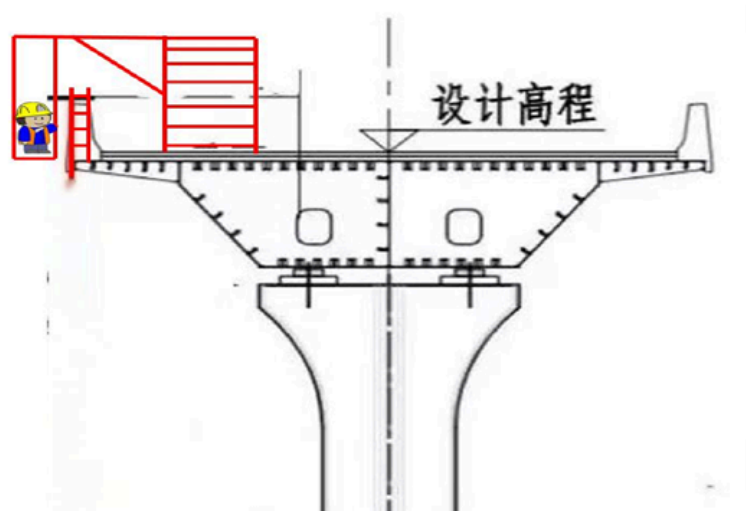
图 4 事故现场挂篮示意图

依据文忠路 1 标段防撞护栏施工方案的规定，护栏施工工序为：施工准备-测量放样-钢筋绑扎-模板安装-混凝土浇筑-拆模养生。事故发生在模板加固阶段，施工工序为：模板设计-模板试拼-除锈、刷油-模板安装-使用挂篮对模板进行加固。因立交桥的护栏外侧模板悬空，作业人员进入挂篮内对模板进行加固，要求正确佩戴安全防护用品，系好安全带在挂篮上方。

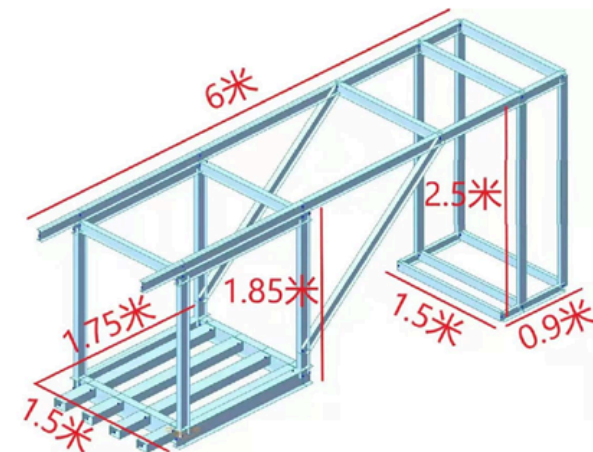
图 5 事故现场挂篮结构图

挂篮上部长 6.0m，主体下部长 1.75m，宽 1.5m，高 1.85 米，施工平台宽 1.5m，长 0.9m，下挂高度 2.5m。底座采用 20a 号工字钢，底座上设配重，下设置滚轮，立柱、水平梁、悬挑梁及斜撑采用 12 号工字钢，下挂平台立柱及平台梁均采用 10 号槽钢，挂篮下方满铺网眼板，挂篮材质为 Q235B 碳素结构钢。

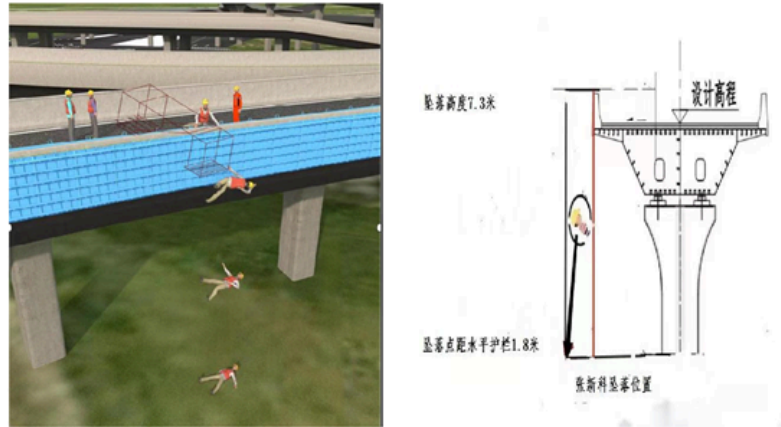
图 6 事故发生过程示意图

张\*\*到 XEN 匝道第 8 联 22 # 至 23 # 桥墩之间的桥面时，准备加固护栏外侧的模板，未系好安全带在挂篮上方，在翻越立交桥护栏进入挂篮过程中坠落至护栏西侧地面上，坠落高度 7.3 米。
