# 安徽金安不锈钢铸造有限公司 “2021.8.20”一般高坠事故调查报告

市政府调查组

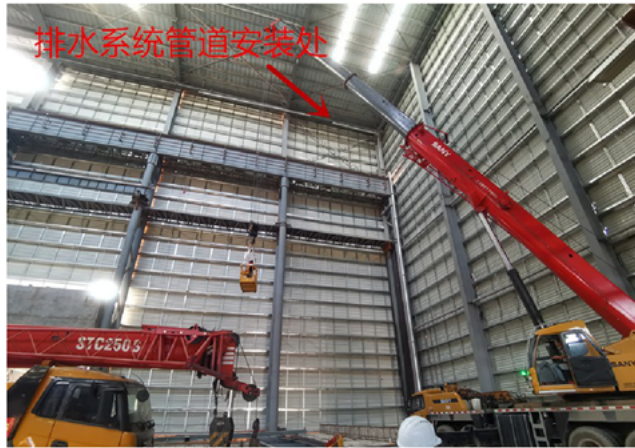
2021年8月19日晚21时起，蒯多井组织管果、冯克让等工人在冶炼车间内安装屋面虹吸式排水系统管道（图1），

图1 排水系统管道安装作业面

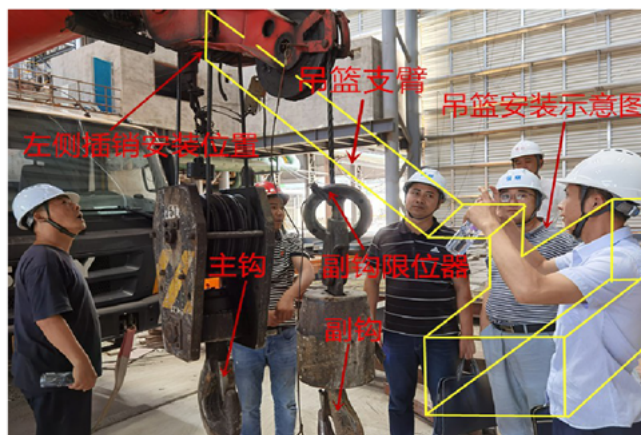
轴等加装在汽车起重机重臂（图2）上，通过吊篮将管果和

图2 吊篮安装示意图

2.吊篮：吊篮铭牌显示，吊篮可承载 2 人，最高承重 400KG，出厂检验合格。经调查，该吊篮非汽车起重机原厂配件，施工时系徐氏吊装公司加装吊篮至汽车起重机上，加装使用的销轴非国标配件。

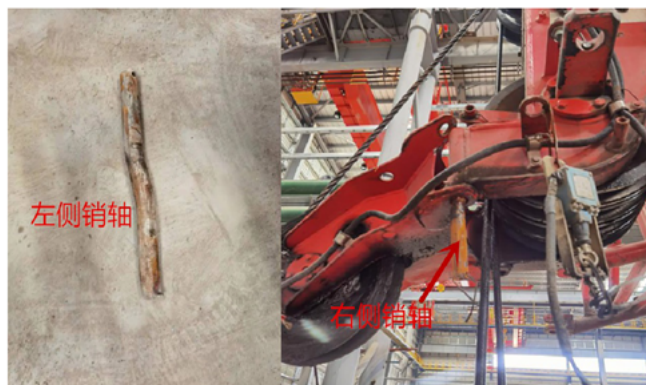
冯克让两人送至作业面，两人站在吊篮内进行管道焊接安装（两人的安全带系在吊篮上）。施工作业持续至8月20日凌晨4时许，汽车起重机重臂在升臂过程中副钩由于设计原因随之上升，但因限位失效，副钩超越限位后继续上升顶在吊篮支臂下部，由于杠杆原理导致两根销轴变形和断裂（图3）。

图 3 左侧销轴断裂后掉落至地面、右侧销轴断裂发现异常后，李兴旺操作收缩重臂，收臂时副钩随之下降，此时销轴已失去连接作用，管果、冯克让与吊篮一同坠落至地面（图 4），经抢救无效死亡。

月 24 日，该车辆经叶集区宝丰机动车检测有限公司检验合格。事故发生后，经现场勘查汽车起重机副钩限位挂在副钩上方且已经失效。

汽车起重机副钩上升顶在吊篮支臂下部，由于杠杆原理导致重臂连接吊篮的销轴断裂，吊篮内两名施工人员连同吊篮一起坠落至地面。

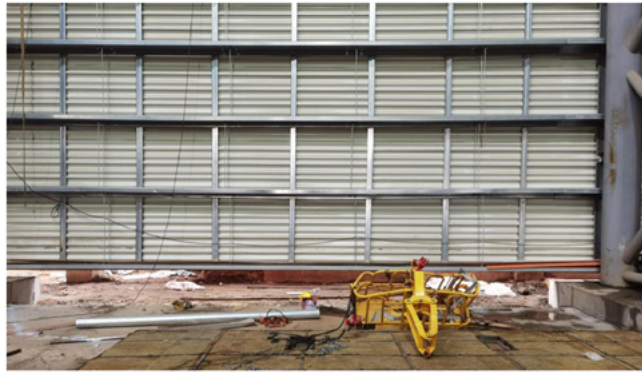
图 4 坠落至地面的吊篮
