安徽马鞍山“11·15”重大道路交通事故调查报告

安徽省政府事故调查组

2021年11月15日22时11分许，马鞍山市博望区境内发生一起重大道路交通事故，一辆重型自卸货车（苏AW3085）在博望区秦岭大道由北向南行驶至新合路交叉口时，与一辆由南向西转弯的小型普通客车（皖EJD160）发生碰撞，事故共造成10人死亡，6人受伤，直接经济损失999.67万元。

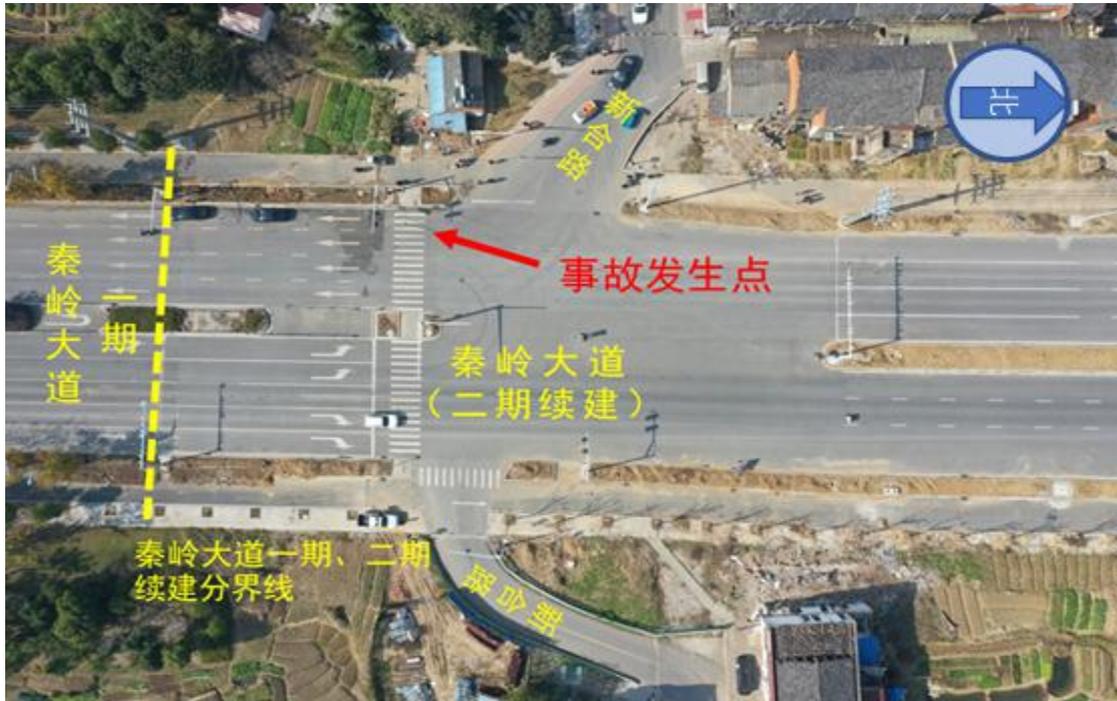
图2 事故路口航拍图

事故路段交叉口南侧为秦岭大道一、二期交接点，一期交通标志标线相对完善，二期尚未竣工，设计的地面标线和标志未实施；秦岭大道南进口为一期工程，设有地面标线和出口道组合禁令标志，包括：限速、禁停、注意行人、测速监控，北进口为二期续建段，尚未竣工，设计的地面标线和标志未施工。该路段在 K1+132、K1+382 西侧和 K1+575、K1+692 东侧共四处设置了“施工路段限速 40”标志牌。东西向新合路进出口仅有施工期间临时通道连通，地面有临时标线。事故发生于秦岭大道与新合路交叉口西南侧，事故路段

交通安全设施不完善，部分未实施，秦岭大道与新合路交叉口设置一移动临时信号灯（图2）。

事故道路现状合标性情况：事故路段交通安全设施不完善，部分未施工。

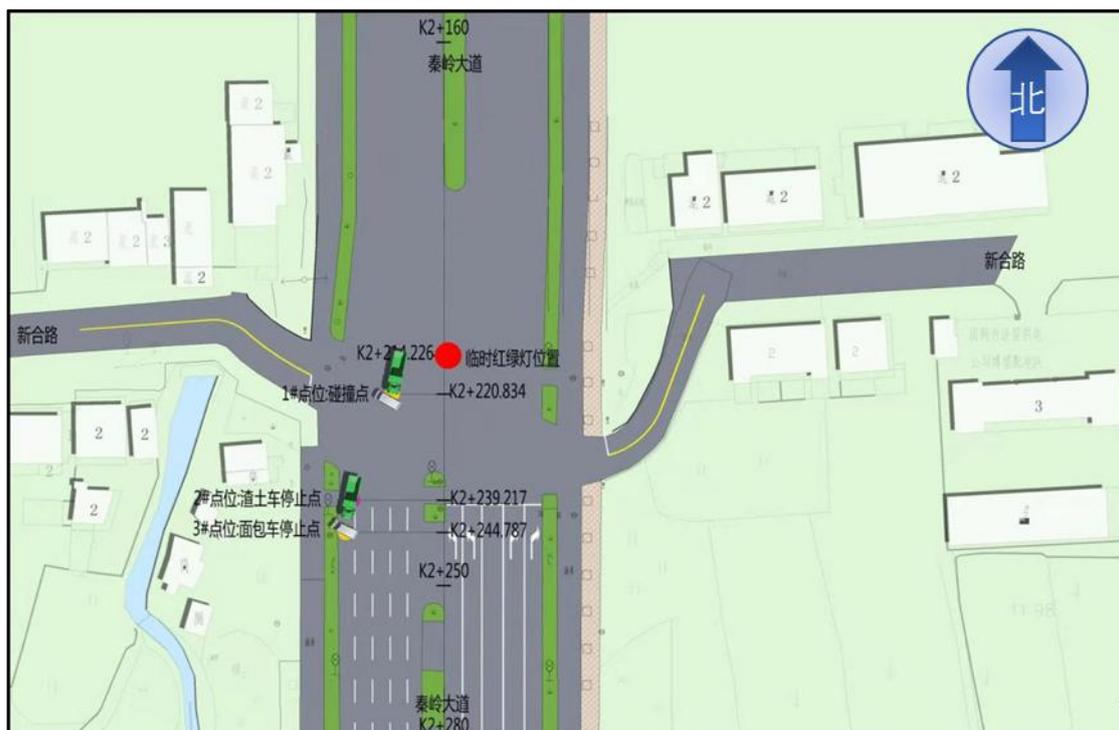
图 3 事故发生现场示意图

苏AW3085号重型自卸货车沿秦岭大道由北向南行驶，皖EJD160号小型普通客车沿秦岭大道由南向北至新合路交

叉口左转弯，两车在路口内发生碰撞（图3）。苏 AW3085 号重型自卸货车碰撞后向南制动滑移，最终停在道路西侧机非隔离绿化带端头旁的机动车道内，车头朝南偏西；皖 EJD160 号小型普通客车碰撞后向南滑移，最终停在道路西侧机非隔离绿化带处，车头朝西，车头位于西侧绿化带，后轮位于机动车道（图4）。路面留有苏 AW3085 号重型自卸货车碰撞前留下的左右两道制动痕迹，其中右侧制动痕迹长 24.6 米，右侧制动痕迹南端至车辆停定时四轴右侧车轮的距离为 10.8 米；皖 EJD160 号小型普通客车未产生制动痕迹，碰撞滑移时在地面形成两道沥青减层的挫划印，长度分别为 19.4 米和 19.5 米。

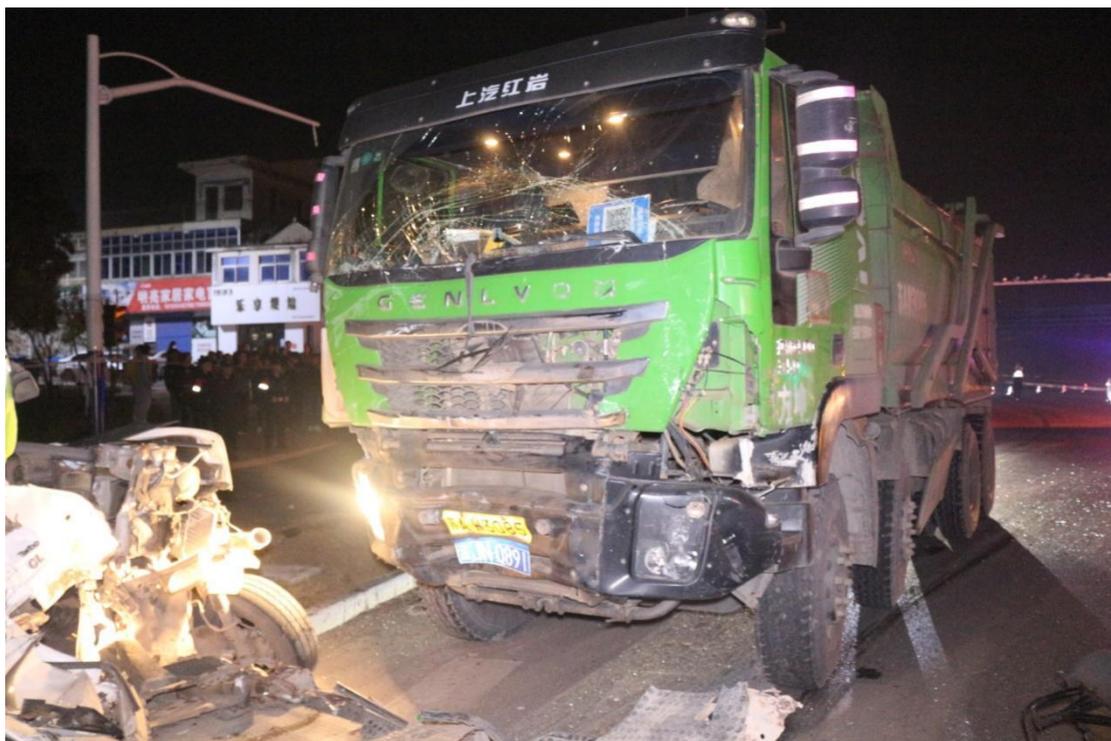
图 5 事故货车事故后现场图

苏 AW3085 号重型自卸货车车身主体颜色为绿色，前保险杠离地 70~125 厘米处有向后凹陷变形、碰撞痕迹，安装在前保险杠左右两侧的前照灯碰撞破损并偏移，前围板离地 140~220 厘米处有断裂缺损、碰撞痕迹，前挡风玻璃碰撞破碎，车辆前保险杠下方未见具有阻挡功能的前下部防护装置（图5）。

（2）事发时，苏AW3085号重型自卸货车转向系处于有效工作状态，但转向轮横向侧滑量已不符合GB7258-2017《机动车安全运行技术条件》的要求；苏AW3085号重型自卸货车制动系处于有效工作状态，但三轴制动不平衡率已不符合GB7258-2017《机动车安全运行技术条件》的要求；左右前照灯处于有效工作状态；苏AW3085号重型自卸货车没有下前部防护装置，不符合GB7258-2017《机动车安全运

依据司法鉴定科学研究院司法鉴定意见书（司鉴院〔2021〕交鉴字第 3143 号），鉴定意见为：苏 AW3085 红岩牌重型自卸货车前视镜缺失，不符合 GB 7258-2017《机动车运行安全技术条件》中 12.2.3 条款的要求；未检见前下部防护装置，不符合 GB7258-2017《机动车运行安全技术条件》中 12.8 条款的要求；后下部防护装置不符合 GB 7258-2017《机动车运行安全技术条件》中 12.9.3 条款的要求；左侧侧面防护装置不符合 GB11567.1-2001《汽车和挂车侧面防护要求》中 4.8 条款的要求及 GB11567-2017《汽车及挂车侧面和后下部防护要求》中 4.4 条款的要求；车身反光标识不符合 GB 23254-2009《货车及挂车车身反光标识》中 4.1.3.1 条款的要求；第三轴胎冠花纹不一致，不符合 GB 7258-2017《机动车运行安全技术条件》中 9.1.3 条款的规定；装用的多个轮胎存在破损，并暴露出轮胎帘布层，不符合 GB 7258-2017《机动车运行安全技术条件》中 9.1.6 及 9.1.7 条款的规定。

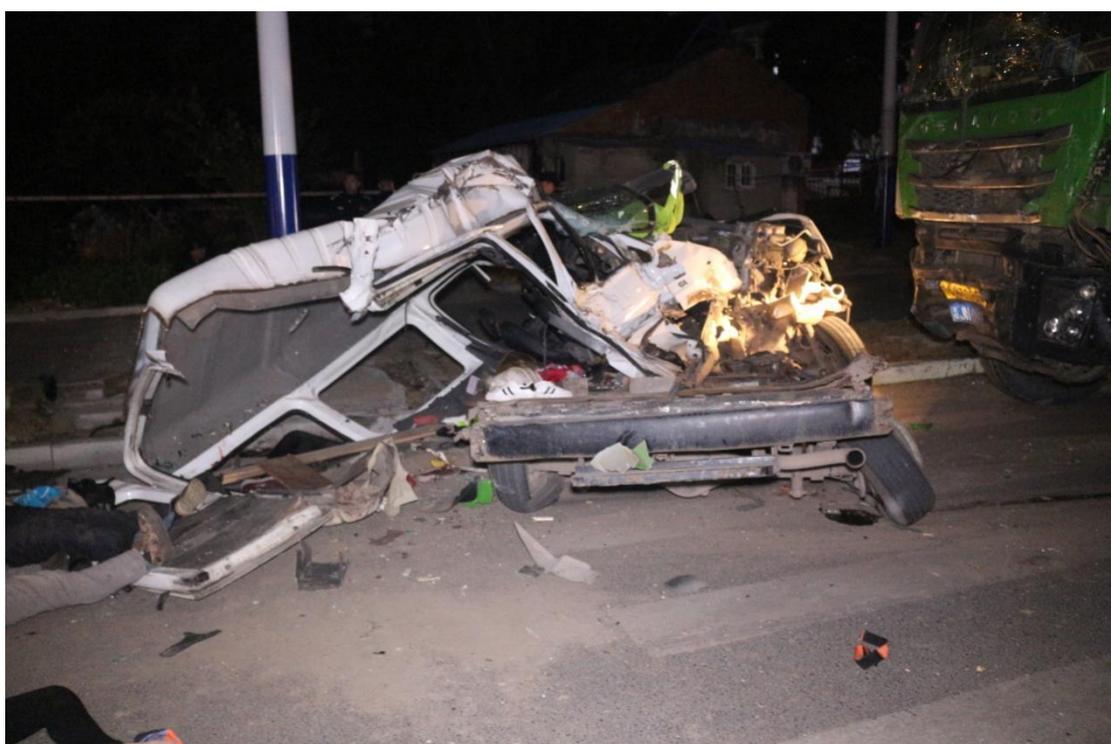
图 6 事故小型普通客车事故后现场图

皖 EJD160 号小型普通客车车身主体颜色为白色，前保险杠外饰、散热格栅、右前照灯等脱落；车轿整体碰撞向左移位，与车架断离；车厢底板右侧前部（右前轮后方）有向左凹陷变形的碰撞痕迹；右后轮碰撞向左偏转，轮辋有向左凹陷变形的碰撞痕迹；右前车门碰撞向左凹陷变形（图6）。

(1) 事发时，皖 EJD160 号小型普通客车驾驶人座椅使用螺母固定在车厢底板上，其余座椅未使用螺母固定在车厢底板上，其余座椅直接放置在车厢底板上。

(2)皖 EJD160 号小型普通客车驾驶人座椅安全带未见异常，处于有效工作状态；副驾驶双人座位及后排座位均配置安全带，但由于副驾驶双人座位及后排座位没有固定在车厢底板上，副驾驶双人座位及后排座位已不具备使用条件。
