经调查及综合分析认定，安钢集团冷轧有限责任公司“12·6”机械伤害事故是一起一般生产安全责任事故。

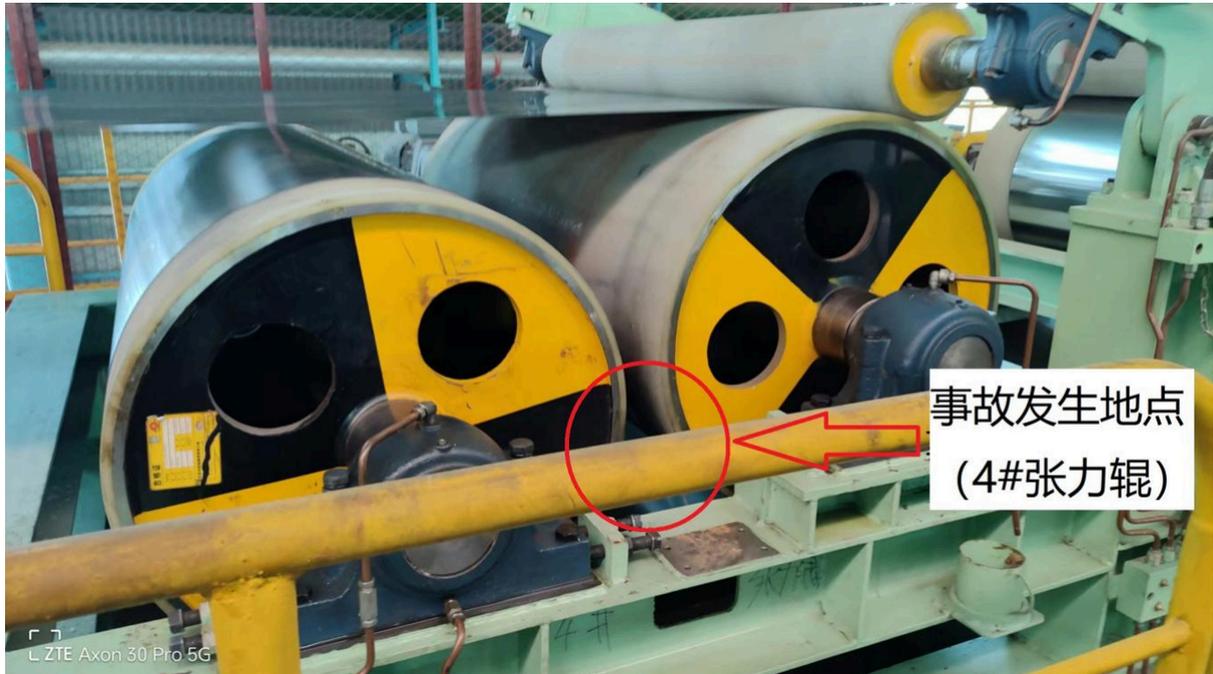
图2 事故发生位置示意图

20时左右，电磁新材料作业区工艺技术专家孟晓涛发现带钢表面出现质量问题（带钢表面有白斑），于昆开始沿着电磁新材料车间1#退火涂层机组进行巡检。21时54分左右，在1#退火涂层机组西侧检查的陈龙听到异常响声后，沿机组查看，到4#张力辊处，发现于昆在防护栏杆内趴在4#张力辊支架与两辊处，陈龙立刻按下紧急停车按钮。经专家组分析，于昆沿着电磁新材料车间1#退火涂层机组进行巡查期间，为抵近观察带钢白斑，擅自翻越了4#张力辊周边安全防护栏杆，在观察的过程中，由于张力辊和带钢均处于运转状态，且周边环境狭窄，于昆不慎碰触到对向转动的张力辊，导致机械伤害。

安钢集团冷轧有限责任公司电磁新材料作业区员工于昆安全意识淡薄，忽视4#张力辊周边“设备运行期间禁止触摸带钢”的安全警示标识，违规翻越安全防护栏杆，违反车间安全操作规程进行带钢表面质量检查，是该起事故发生的直接原因。

(四) 增设安全监护设备，提升本质安全水平。安钢集团冷轧有限责任公司要采取技术手段，在带钢生产线周围增设高清监控设备，同时对加高带钢生产线两侧护栏高度，降低动能部位对人员机械伤害的风险，从本质上提升企业安全生产水平。
