## 定安龙河龙介通讯基站 “7·24”一般触电坠亡事故调查报告

2022年7月24日18时50分许，位于定安县龙河镇龙介村委会301省道36.5公里处南边空地通讯基站内，发生一起触电高处坠落事故，造成1人死亡，直接经济损失165万元。

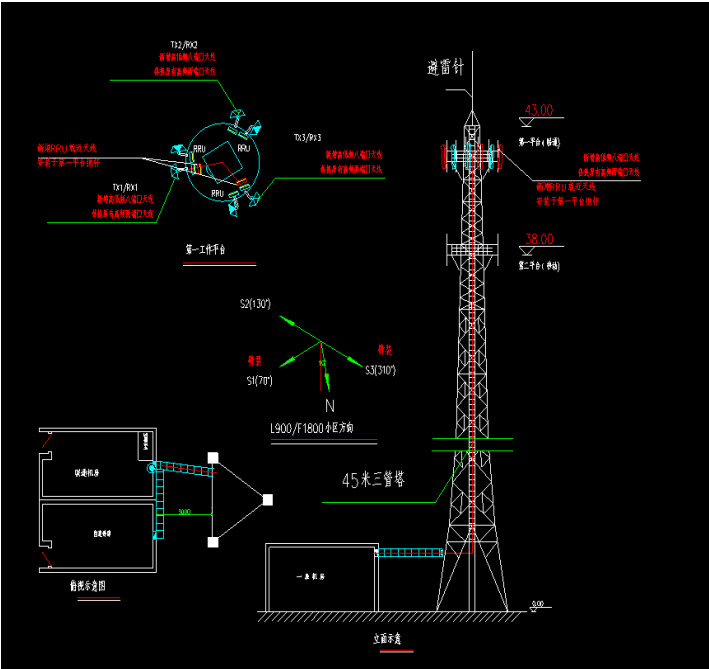
图1定安县龙河龙介通讯基站布置图

通信基站站址在海南省定安县龙河镇龙介村301省道36.5公里处南边空地45米三角塔。基站类型：拉远式LTE分布式基站，自建砖混机房，共站为新建UL900/F，L站型配置R110，45米三管塔天线支撑，L天线挂高43/43/43，L设备型号中V9200，（70/310）/130L方向角，机械2/2/2L下倾角。三角塔与机房间距3米，三角塔区域砌墙围护。基站布置情况详见图1。

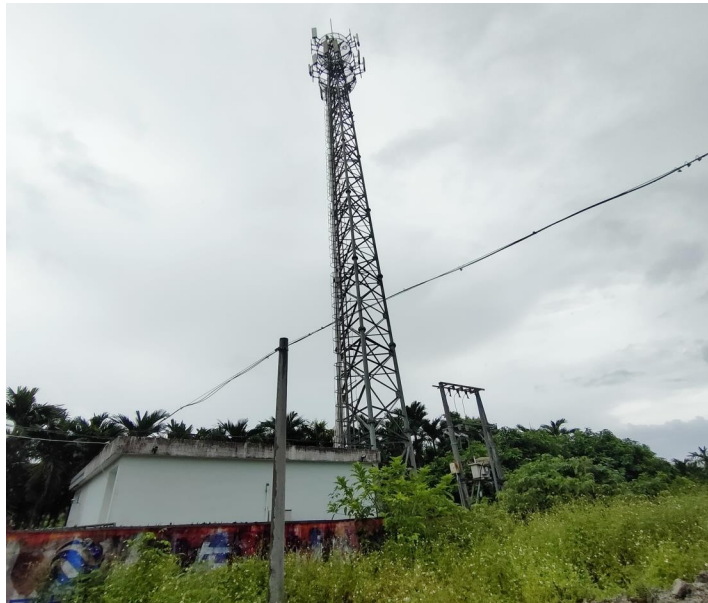
图2事故基站照片

广东长茂公司安排施工人员何\*\*与倪\*2022年7月24日到定安县龙河龙介通信基站拉远F8-ULB8进行900M的设备拆装, 何\*\*负责在地面牵引拉绳吊送重量约30kg的RRU设备, 倪\*在基站铁塔上负责设备拆装; 当天上午何\*\*向倪\*进行安全技术交底; 当天下午事发前, 何\*\*未严格按照分工安排擅自爬上基站铁塔43米处第一平台处进行高空拆装作业, 由倪\*在地面拉绳吊送工作;

18时40分左右, 倪\*在塔下外围区域正拉着麻绳(麻绳之前有雨淋过未干透), 感觉被电后潜意识把麻绳从手中甩掉跑开, 回过神后发现何长青已躺在地上一丝不动, 随即分别向110和120电话报警, 并电话给项目现场负责人汇报情况。

高处维修作业过程现场一直没有专人监护。

事故直接原因是何\*\*（事故死亡者）安全意识淡薄，不按作业分工安排擅自爬上基站铁塔高处维修作业，不按高处作业要求确保防坠措施到位，受高压感应电击身体失稳，从基站铁塔43米高处坠亡。

1) 加强相关方特种作业人员资质审查, 严格履行劳务用工和危险作业审批手续, 落实进场人员安全技术交底和安全培训教育, 提高培训实效, 强化人员安全意识。

2) 建立健全危险作业管理制度, 加强作业现场安全监护和监督管理, 及时制止和纠正违章作业行为, 杜绝违章指挥行为。
