宜春万载汇利烟花制造有限公司“4·1 1”一般燃爆事故调查报告

2023年4月11日18时02分许，万载汇利烟花制造有限公司发生一起一般燃爆事故，事故造成1人死亡、2人受伤，直接经济损失约450万元。

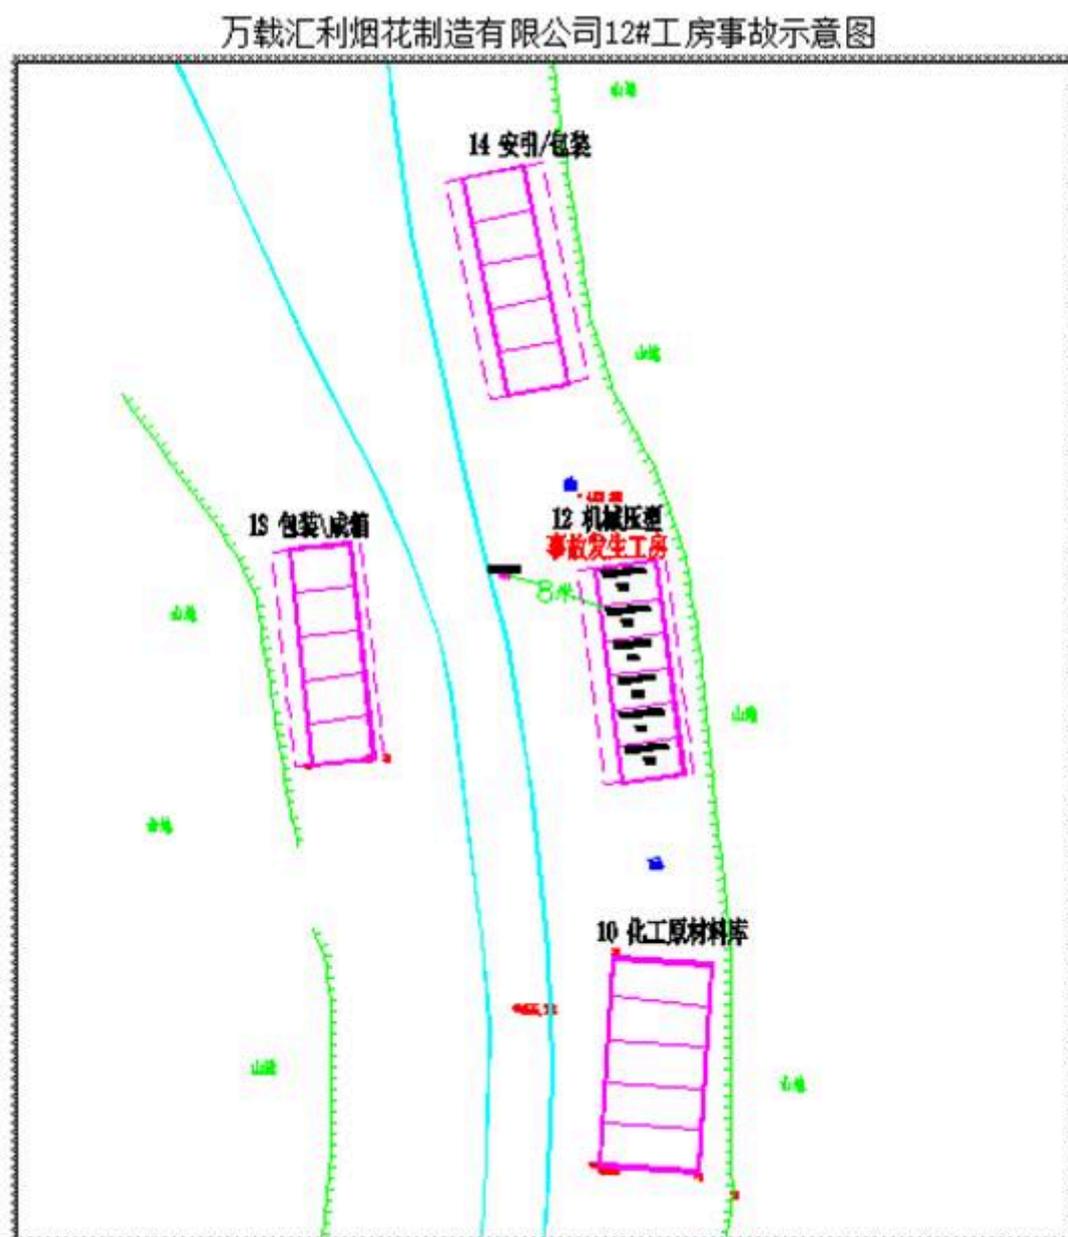
图1 汇利公司12号工房事故示意图

1. 事故工房情况。按照2021年国家有关设计和许可要求，12号机械压型工房（详见图1）生产彩菊产品（C级旋转类），危险等级为1.3级，长宽分别为19.4m、5.5m，设置为1栋6间，定员为1人/间，定机为4机/间，定量为24kg/栋。操作工人在该工房需要进行解饼子、机械压型等作业，并及时收集清理在解饼子、机械压型时散落的余药至工房后面的导静电箱子，再由搬运工人统一转运至药物中转库过筛后回收利用，具体如图1所示。

事故直接原因是：林某明所在12-4工房的压型机械因摩擦起火，引燃机械上掉落的余药，继而点燃已成型的彩菊半成品，半成品在飞窜过程中，引爆存储在12-4工房后面导静电箱里的余药，并瞬间引起整栋工房后面其它5个导静电箱里的余药燃爆（整栋工房6个导静电箱余药共计60kg左右），造成12号工房倒塌。

2. 企业安全管理不到位。当日负责搬运12号机械压型工房余药的工人已经请假未上班，而汇利公司却未安排其他人员代替其收集转运药物，导致12号机械压型工房在事发时已累计存放药物达60kg左右，导致事故损失扩大。

3. 企业对标改造提升不深入。汇利公司未按照国家、省、市应急管理部门要求和部署，深入开展对标改造提升行动。根据《烟花爆竹工程设计安全标准》（GB50161—2022）规定，彩菊机械压型工序危险等级属于 1.1^{-2} 级，而汇利公司仍是按照1.3级要求进行管理和使用，致使12号机械压型工房防爆设施缺失、工房联建间数不符合要求[3]。

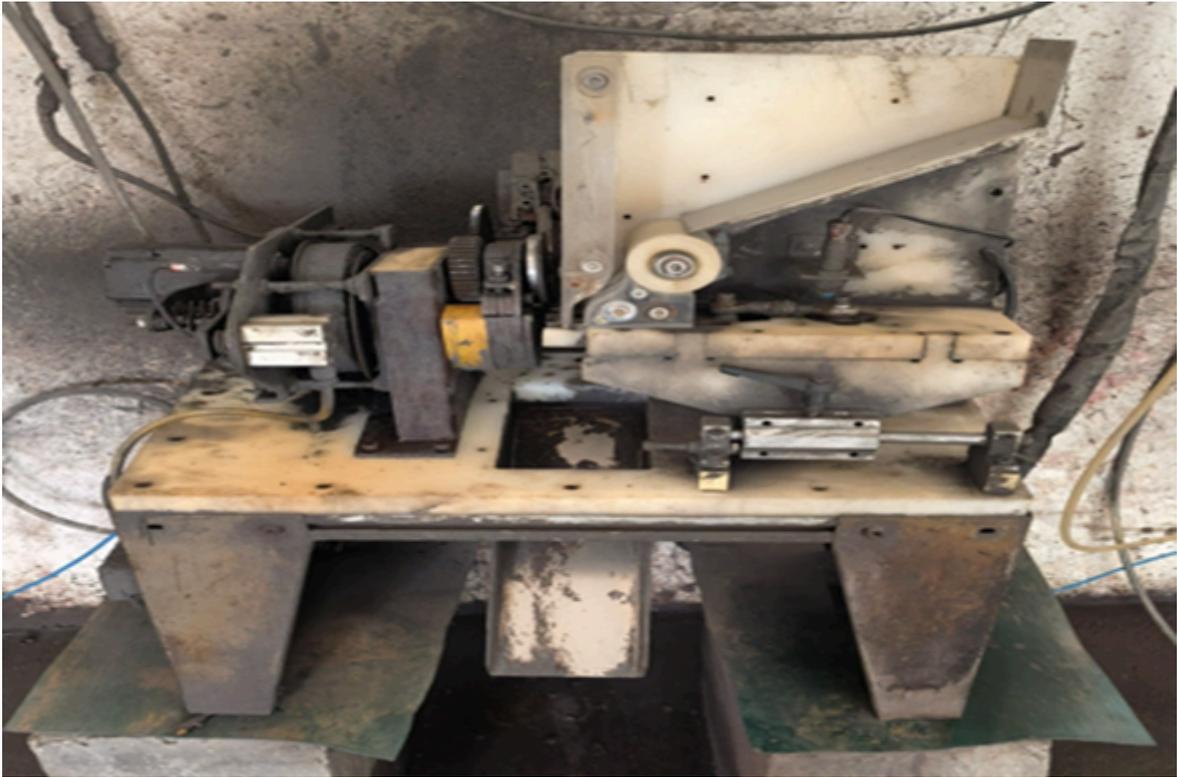
图2 地面旋转烟花（彩菊）自动化生产成套设备

2. 事故机械情况。汇利公司于2022年4月，从长沙卓亿机械设备有限公司买入地面旋转烟花（彩菊）自动化生产成套设备（弯圈机，规格型号为YBJ-IIZ-ZYJX-1），具体如图2所示。该机械有中国烟花爆竹协会专家工作委员会出具的《地面旋转烟花（彩菊）自动化生产成套设备（YBJ-IIZ-ZYJX-1）安全评审的函》，认为其适用烟花爆竹安全生产发展要求，确认通过安全评审。

1. 企业安全风险管控不精准。彩菊机械压型工序会产生余药，这是易燃易爆的裸药，但汇利公司仅是按照一般风险管控，未按照药物相关重大安全风险进行管控，未做到“少量多次勤运走”，导致12号工房安全风险失控。

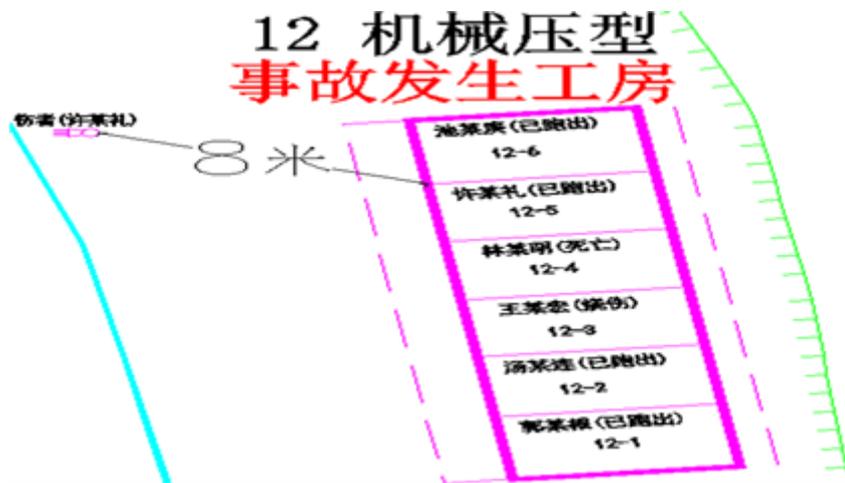
图3 事故发生人员位置图

2023年4月11日早上，汇利公司机械压型作业人员郭某根（12-1间）、汤某连（12-2间）、王某宏（12-3间）、林某明（12-4间）、许某礼（12-5间）、池某庚（12-6间）等6人进入12号工房进行生产作业。生产到当日18时02分许，林某明所在12-4工房靠前门端的压型机械摩擦起火，引发工房余药爆燃，造成林某明当场死亡；其它5间工房的作业人员听到爆响后，迅速向工房外逃离；约5-6秒后，再次发生燃爆，导致12号工房倒塌，许某礼被飞溅物打伤，王某宏因衣服燃着而灼伤，郭某根、汤某连、池某庚3人成功逃生未受伤，具体位置如图3所示。

2023年4月11日18时02分，在第一、二、六间工房的郭某根、汤某连、池某庚听到爆炸声后迅速跑向安全地带；第五间工房的许某礼跑得不及时，被炸毁工房的砖块压住；第三间工房的王某宏身上衣物着火跑向厂区大门口。
