# 宜辰光电科技(安徽)有限公司 “12·2” 一般爆燃事故调查报告

2023年12月2日11时许，安庆经济技术开发区宜辰光电科技(安徽)有限公司发生一起爆燃事故，造成2人死亡。

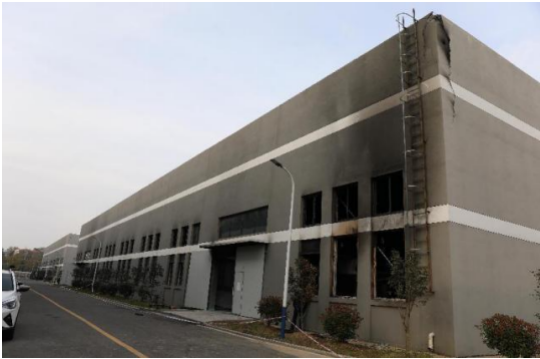
图3 事故厂房外立面

对事故发生区域进行勘验，配料间和胶水运输通通过火严重，其余区域未过火，仅有烟熏痕迹。通过对比外墙窗户上方烟熏痕迹及破裂程度，厂房西侧南面重于北面，其中从南数第1、2扇下层铝合金窗框变形最为严重。对配料间进行勘验，西侧岩棉彩钢板全部脱落，变形及变色痕迹重于北侧岩棉彩钢板。对胶水运输通道进行勘验，顶部区域彩钢板顶棚呈现白色，变色痕迹重于其他区域，固定于南侧墙面的金属桥架受热脱落，下方墙面呈现清洁燃烧痕迹，并且部分墙皮脱落，受热程度明显重于其他区域，2名死亡人员均在胶水运输通道入口附近发现。西侧第2扇窗户与最南侧的金属桶之间地面有一金属铜抽，铜抽氧化变色，油斗与铜管受力撕裂脱离，铜管中部对折，抽芯大部分拉出，与铜管相连。

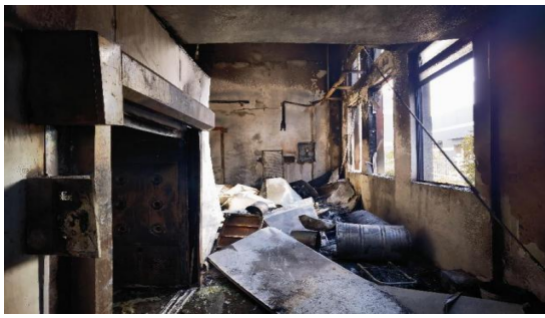
图4 胶水运输通道

事故发生在4#厂房，该厂房耐火等级二级，生产火灾危险性为丙类，主要生产的产品为液晶显示用减反面板、保护盖板两种产品，使用的主要辅料有水性油墨、乙酸乙酯、工业乙醇、硬化液、UV固化胶。发生爆燃事故的区域位于厂房西南角的胶水运输通道，该运输通道在投产后违规作为乙酸乙酯及废料储存、开桶和分装的区域使用。

现场监控视频委托应急管理部消防救援局天津火灾物证鉴定中心分析鉴定、出具鉴定报告，分析意见为：该起事故的起爆部位位于宜辰光电科技（安徽）有限公司四号厂房胶水运输通道内大门口南侧、配液间西侧风淋门外附近区域，最早观察到火光的时间为监控视频显示时间“2023年12月02日11时10分23秒”。事故发生时，附近大门受冲击移动，并有火焰喷射和爆炸的声音，符合可燃液体爆炸起火特征。

经调查认定，本起事故的直接原因是：操作人员在抽取乙酸乙酯的过程中产生静电未有效导出，乙酸乙酯蒸气与空气形成的爆炸性混合气体遇静电发生爆燃。
