## 宜阳新区汇金时代中心“8·3”坍塌一般事故调查报告

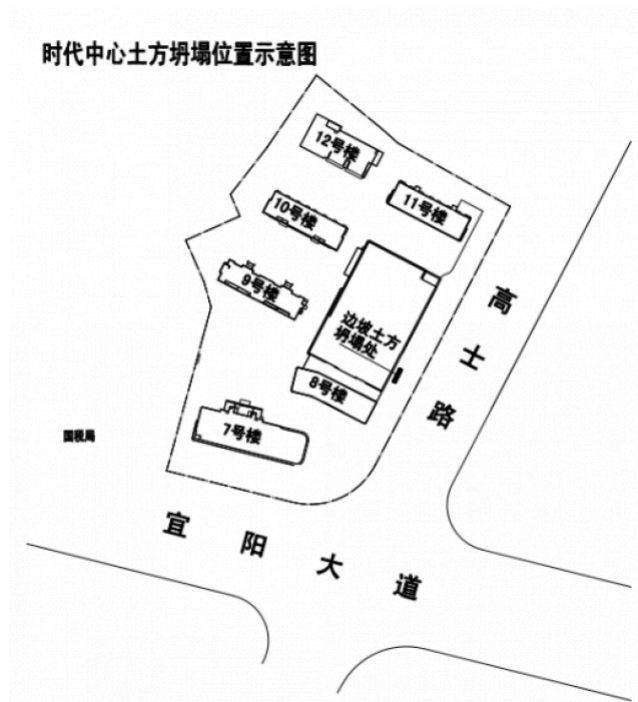
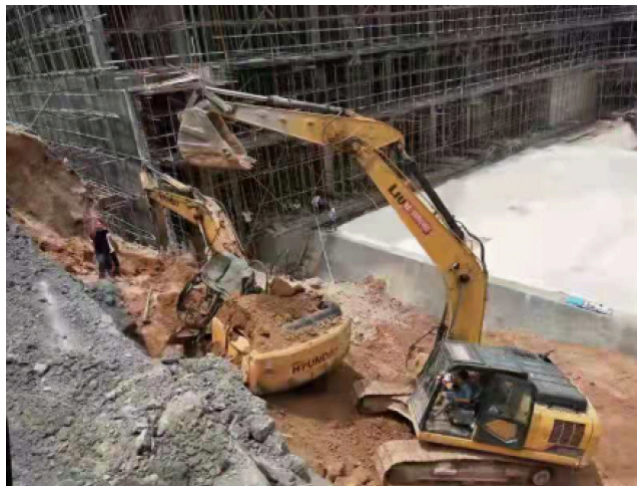
事故发生在汇金时代中心8A办公楼东侧边坡。详见下图：

建设单位项目管理人员伍庆龙、陈明耀与施工单位施工员刘南山在未制定专项施工方案的情况下，违章指挥挖掘机司机余峰冒险作业，挖掘机头误碰到东侧边坡护壁导致发生局部坍塌，将挖掘机驾驶室整体掩埋，是本次事故发生的直接原因。
